ESPIERRE

Iglesia de San Esteban

Ermita de San Juan

Ermita de Santa María

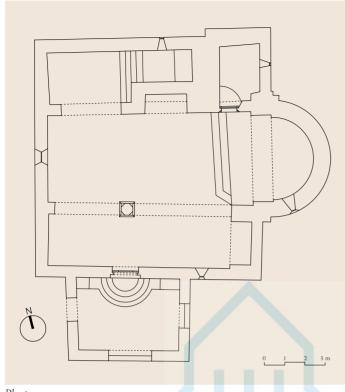
Planta

el siglo XIII. Posee la preceptiva planta rectangular cubierta con estructura de madera a doble vertiente, que se refleja en losetas o lajas de madera al exterior, arco triunfal levemente

apuntado y ábside de planta semicircular resuelto por medio de bóveda de cuarto de esfera que apoya en sencilla imposta biselada. Al contrario de la costumbre casi unánime en los inmuebles románicos de la zona, el vano de iluminación a la zona del altar, en arco de medio punto abocinado con derrame interior, se abre en uno de los laterales del ábside, descentrado meridionalmente.

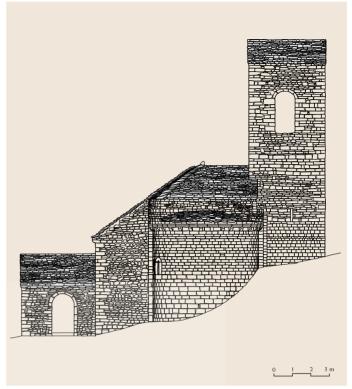
Alzado este

En el exterior del cilindro absidal, toda la decoración existente la componen una serie de canecillos trapezoidales que sostienen una cornisa corrida sobre la que asienta el tejaroz. Esto es todo lo que, en realidad, se mantiene intacto del edificio primigenio puesto que una reforma posterior, del siglo XVI, supuso el añadido de las naves laterales y las capillas, así como una especie de lonja en el muro sur y una torre de planta cuadrada en el Norte, junto a la cabecera. La sencilla pila bautismal, con forma de copa y realzada por su pétrea base circular, se ubica a los pies de la iglesia.

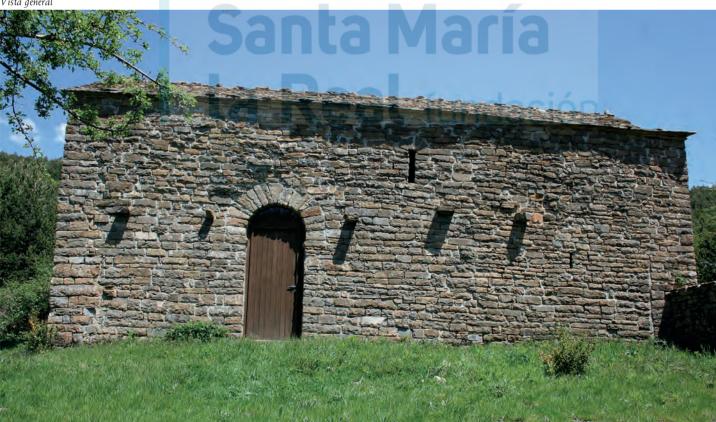
Vista general

En la zona meridional se abren los dos elementos más reseñables de la ermita, la puerta de acceso, realizada a base de arco de herradura, y una ventanita que cierra también con arquito de medio punto, quizás sugiriendo herradura aunque es imposible precisar porque las dovelas que lo conforman se hallan desplazadas. Esta tipología de vanos entronca con ejemplos próximos, de mayor entidad, como el de San Bartolomé de Gavín. En el muro del hastial abre el tercer y último punto de iluminación del interior, en este caso una minúscula ventana aspillerada y resuelta por medio de un dintel.

altar, que se halla en un plano resaltado respecto del de la nave. Sencilla hasta el minimalismo, muestra bastante bien la atmósfera con la que fue concebida en época medieval, aunque fue objeto de restauración en 1995 por la Asociación Amigos del Serrablo, consolidándose los muros y repasando zonas de la cubierta que amenazaban desprendimiento de las lajas o losetas de piedra que cierran el conjunto.

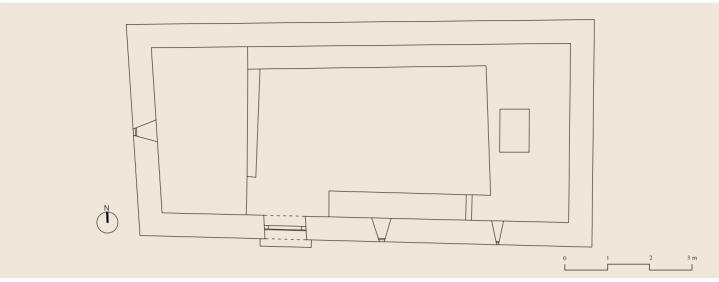
Planta

Según los especialistas, y debido a su arcaísmo, este ejemplo podría fecharse en la transición entre los siglos X y XI. Conformada a partir de planta rectangular acabada en testero recto sin ninguna decoración apreciable o elemento que destague respecto de la desnudez de la fábrica de piedra, puede llegar a confundir al visitante ocasional al dar el aspecto exterior de una simple construcción ganadera o agropecuaria. Se levanta por medio de sillarejo de mediano tamaño escuadrado y colocado en hiladas más o menos regulares, apareciendo el conjunto frente al espectador casi como un bloque hermético, máxime porque es el muro norte, el menos permeable, el que se ve desde el camino.

En el interior se advierte la ausencia de cabecera definida arquitectónicamente. Se cubre la nave con techumbre de estructura de madera a doble vertiente. Los únicos elementos existentes son un banco corrido adosado a los muros y el

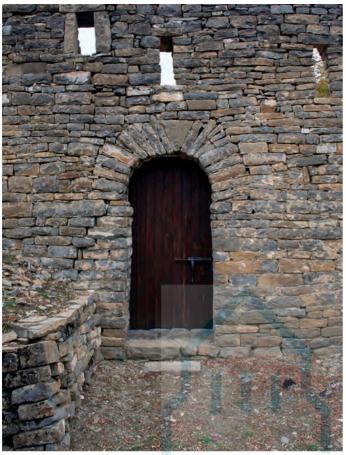
Portada

emplazan unos vanos aspillerados, propios del estilo que servirían para dotar de iluminación al interior. En el lado sur abre asimismo la portada de acceso, realizada a base de arco de herradura de tipo visigodo, con las dovelas despiezadas radialmente y una curiosa clave conformada por un bloque de piedra con forma triangular.

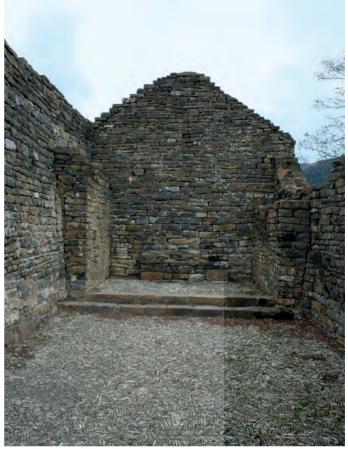
Interior

Es necesario, no obstante, incidir en el hecho de que estamos hablando de una ruina consolidada. Este último punto se debe a la restauración llevada a cabo por la Asociación "Amigos de Serrablo" en el año 2005, puesto que referencias previas indican la imposibilidad de acceder al interior del conjunto, que hoy es visitable en su totalidad. Posee al interior un interesante pavimento a base de cantos rodados en

espina de pez que dibujan estilizados motivos geométricos. Algunos especialistas afirman que con toda probabilidad se cubriría por medio de techumbre de madera, si bien hoy día no se conserva nada de la zona superior de la ermita.
