# FANTOVA

## Castillo

## Iglesia de Santa Cecilia

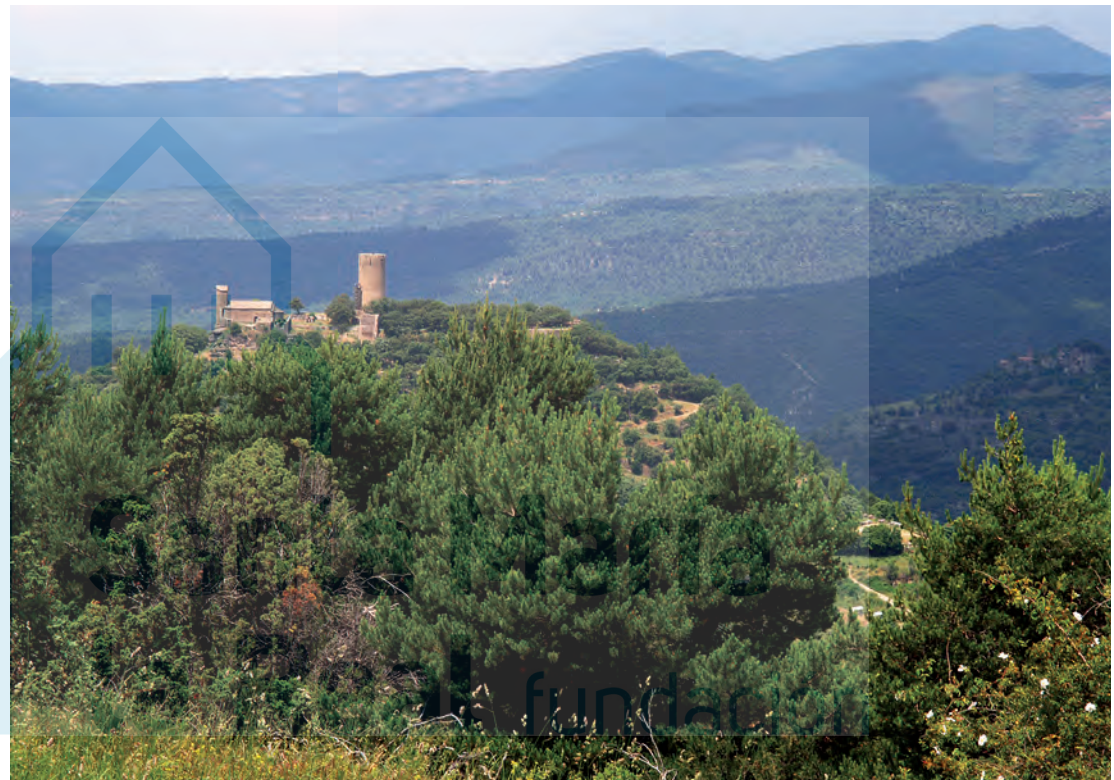
Vista panorámica del emplazamiento

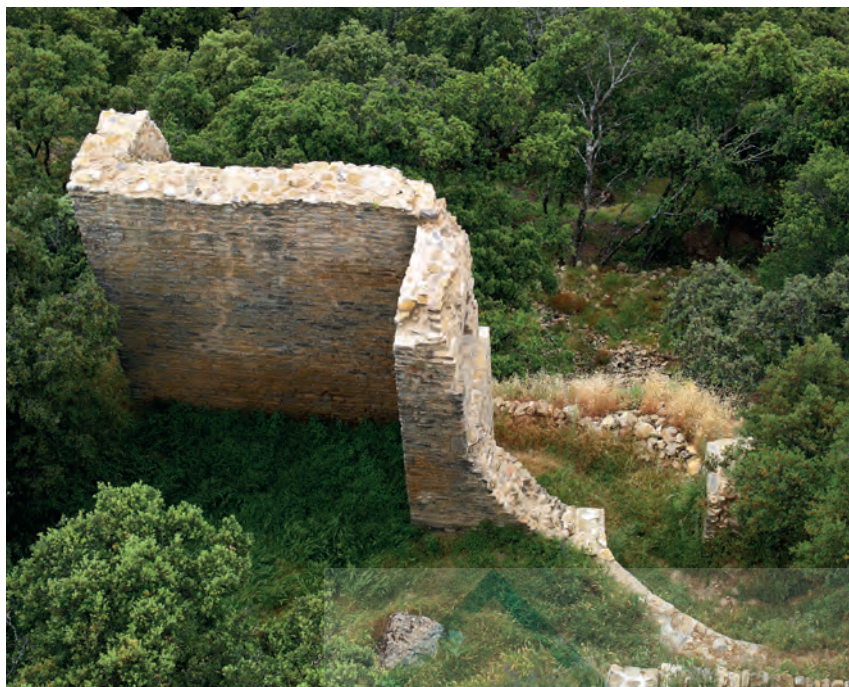
*Restos de la puerta de la muralla*

La entrada a la fortaleza se hacía en recodo, acceso del que se conservan en buen estado algunos restos, proporcionando al visitante una idea de cómo fue en otro tiempo. La construcción es de sillarejo de buen tamaño bien alineado y buena factura salpicado de mechinales, algunos de ellos, huella de la presencia de cadalsos y construcciones en madera para la defensa. El grosor del muro está relleno de mampostería. Se puede ver un retranqueo en la parte interior del muro

y un nicho en forma de arco de medio punto. Se trataría de una torre-puerta acodada de varias alturas, las superiores de madera, con aberturas defensivas. Es uno de los primeros ejemplos cristianos de este tipo de acceso, solución inteligente para resistir los embates musulmanes de la frontera.

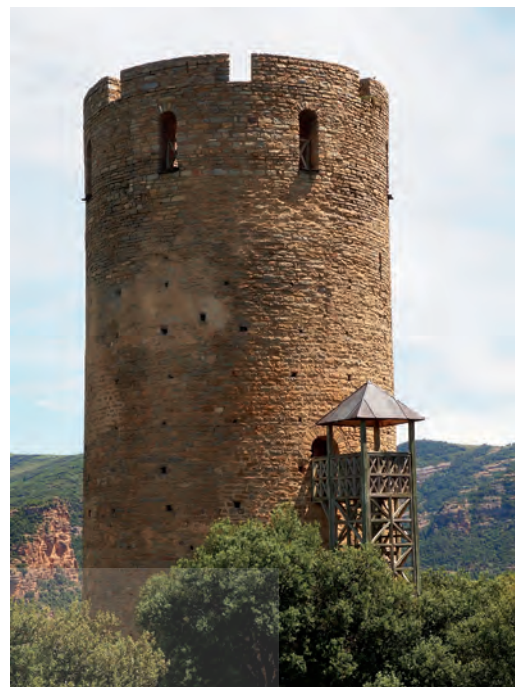
*Torre circular*

La torre de planta circular e imponente altura domina el paisaje. Está construida en sillarejo de tamaño uniforme con relleno de mampostería conformando un grosor de 2 m. Las dimensiones son considerables, 18 m de altura y más de 9 m de diámetro exterior con un espacio interior de 16 m<sup>2</sup> y gruesos muros. La forma es un cilindro perfecto doblando en altura la anchura, de proporciones plenamente románicas.

Consta de cuatro plantas con la entrada en altura para dificultar su acceso. En origen se accedería hasta la puerta mediante una escalera de mano portátil y estaría antecedida por un pequeño balcón de madera. Actualmente, con la restauración del edificio, se puede llegar a través de una confortable escalera de madera para facilitar la visita. La puerta está orientada al Sur para favorecer la iluminación con una luz de 0,80 m. Se trata de un arco de medio punto con una decoración de pequeñas piedras que doblan las dovelas. Se cerraba con una puerta de madera de doble batiente; aún puede verse las gorrioneras que albergaban los goznes tallados en la piedra.

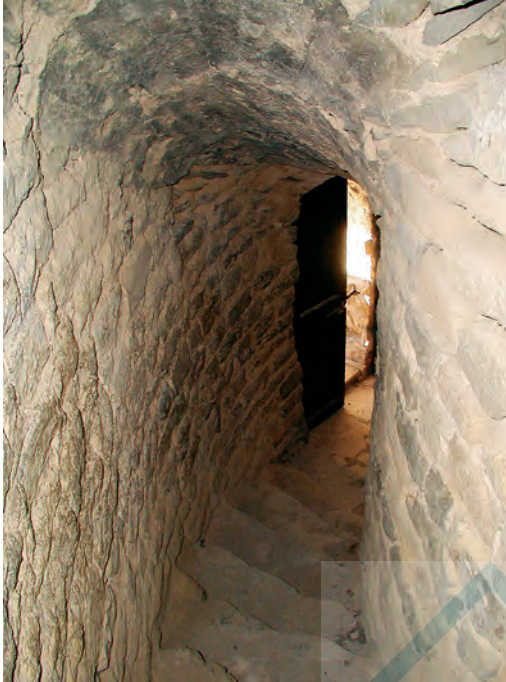
Torre circular. Escalera intramuros

La planta a la que se accede es circular y está cubierta por una bóveda de arista apoyada sobre cuatro arcos haciendo la transición de circunferencia al cuadrado. En el suelo hay una trampilla que da paso al piso inferior sin iluminación que haría las funciones de almacén; se accedería a él a través de una escalera de mano. En el espesor del muro, en el zaguán, se abre una escalera cubierta por una bóveda de cañón corrido iluminada por una ventana adintelada al final del tramo,

desembocando en una puerta de arco de medio punto. Este piso está bien iluminado gracias a una ventana de arco de medio punto con derrame al interior. Esta planta cumpliría la función de vivienda y sobre ella aún hay otra planta, esta de carácter defensivo, a la que se accede mediante escalera de mano a través de una trampilla. Esta última planta está muy restaurada, en la actualidad carece de techumbre y se ha instalado un observatorio astronómico que ocupa casi todo el espacio. Antes de la restauración solamente se conservaban tres vanos de arco de medio punto que hicieron suponer, por su disposición, que fueron siete en origen, número cuya simbología está relacionada con el universo y la inviolabilidad según Esteban Lorente. En la restauración decidieron reconstruir los vanos desaparecidos dejando esa planta descubierta y almenar la parte superior del muro, hipótesis rechazada posteriormente. Según una publicación de Esteban Lorente, la torre dispondría de otra planta y cubierta contando las dos últimas alturas con cadalsos de madera.

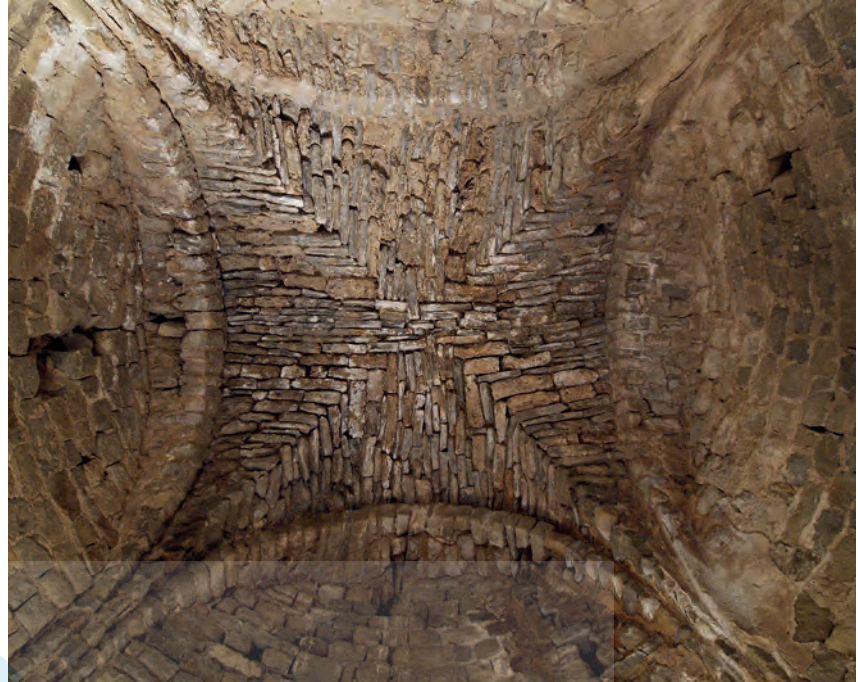
Torre circular. Bóveda del primer piso

construcción. Es una edificación cuidada, con decoración en dobladura lombarda del arco de acceso, escalera intramural, con siete ventanas en el piso superior y con una bóveda de arista en la techumbre del primer piso con una ingeniosa solución arquitectónica. Todo ello representativo del primer románico o románico lombardo.

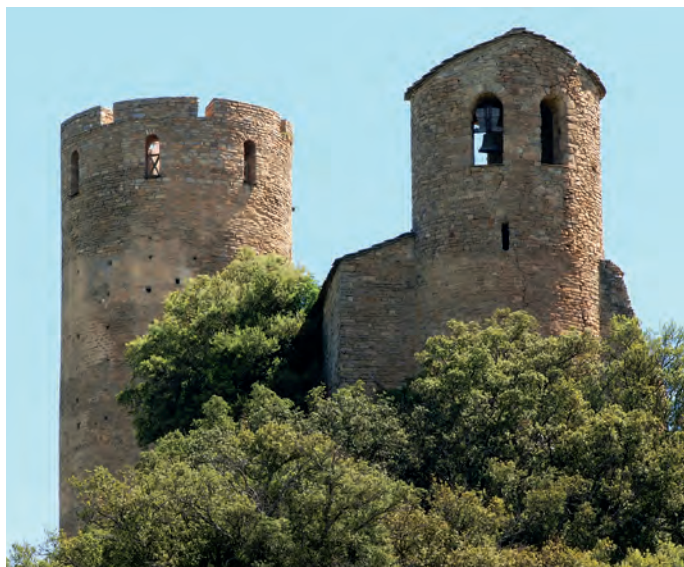
*Vista de la torre circular y de la ermita*

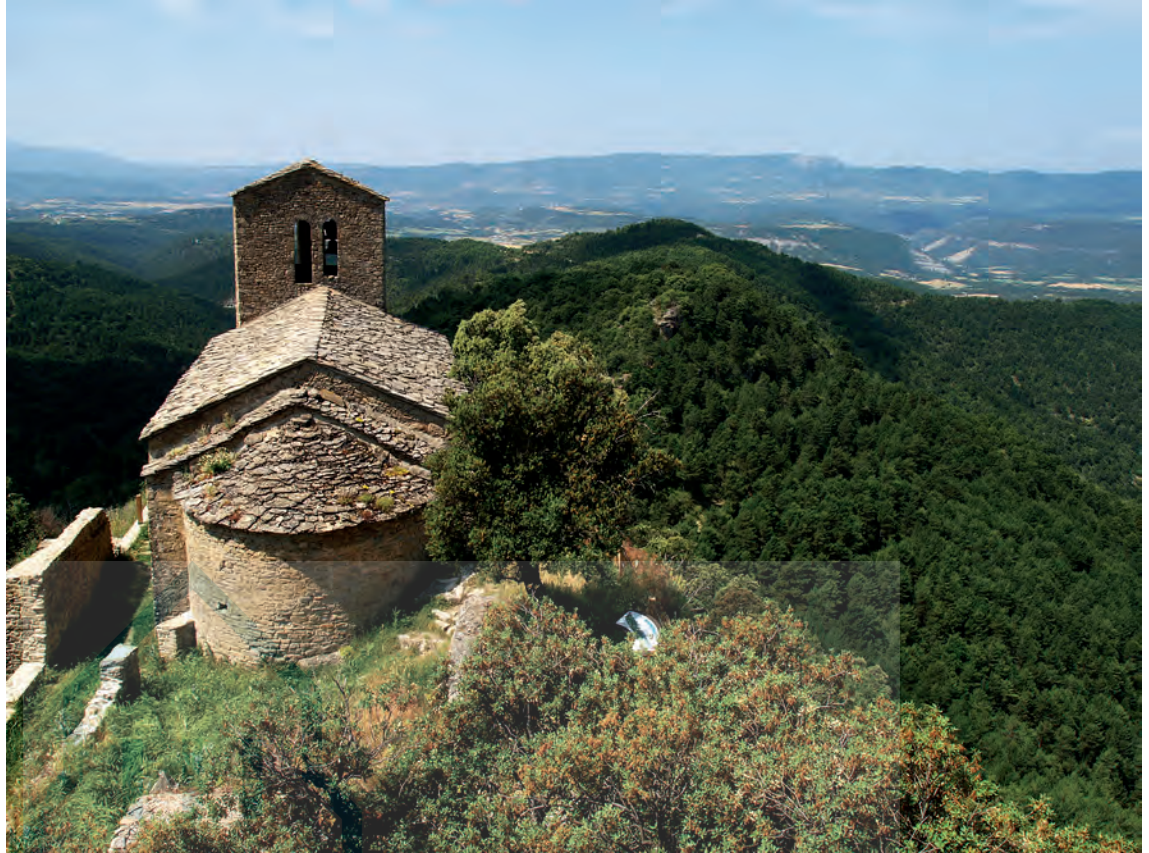
*Vista de la torre circular  
y de la ermita*

El ábside occidental forma parte del encintado de la fortaleza actuando como torre defensiva del conjunto. Está en el borde de la pequeña planicie que corona la colina haciéndola inaccesible y parece sostenerse en equilibrio sobre la roca. En la parte baja, un vano de arco de medio punto de doble derrame se abre en el muro de la torre, ladeado; otra pequeña abertura con fuerte derrame al interior y pronunciada inclinación serviría para arrojar todo tipo de defensas. En lo alto, una pareja de ventanas cumplen la función de campanario. Desde la lejanía parece más una torre militar que religiosa. En cuanto al momento de su construcción existen distintas opiniones, unos creen que fue construida al mismo tiempo que la iglesia y que el ábside oriental por motivos defensivos como Aramendía, otros como Galtier Martí y Esteban Lorente consideran que fue construida como torre defensiva y reaprovechada después como torre para el templo.

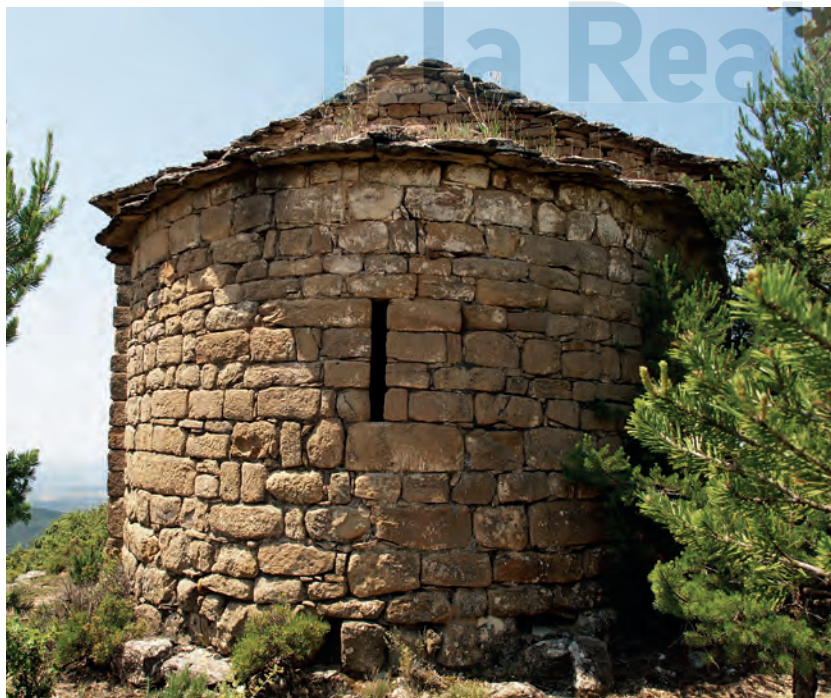
*Ábside*

armoniosas. Lo que más destaca a primera vista es la espadaña del muro sobresaliendo entre la vegetación del bosque. La ermita tiene planta rectangular de una sola nave con ábside de planta semicircular. Está cubierta con bóveda de cuarto de esfera en el ábside y con bóveda de cañón en la nave con un cambio de aparejo formando dos tramos. El ábside más bajo que la nave forma un arco absidal de medio punto y la unión entre la cabecera y la nave se hace mediante una media luna que salva la diferencia de alturas entre ambos cuerpos.

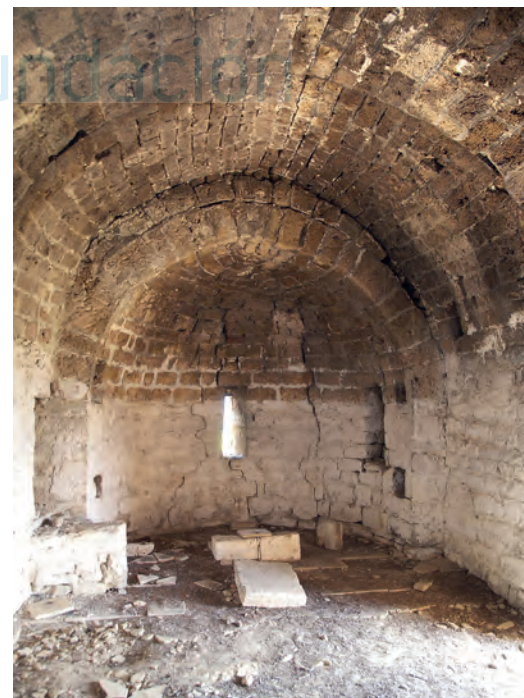
*Interior del ábside*

La iluminación del templo se hace mediante tres pequeñas ventanas adinteladas con ligero derrame hacia el interior, dos en el ábside, una centrada y la otra en el lado sur, la tercera de ellas en el muro occidental a los pies de la nave.

diferentes tamaños. Presidiendo el ábside todavía se conserva el pie de la mesa de altar. La aspillera del centro del ábside es adintelada y ligeramente en derrame. La aspillera del muro de poniente también derramada hacia el interior ha perdido parte de las jambas y al igual que en la puerta también se utilizó la piedra toba. El tercer vano está ciego.

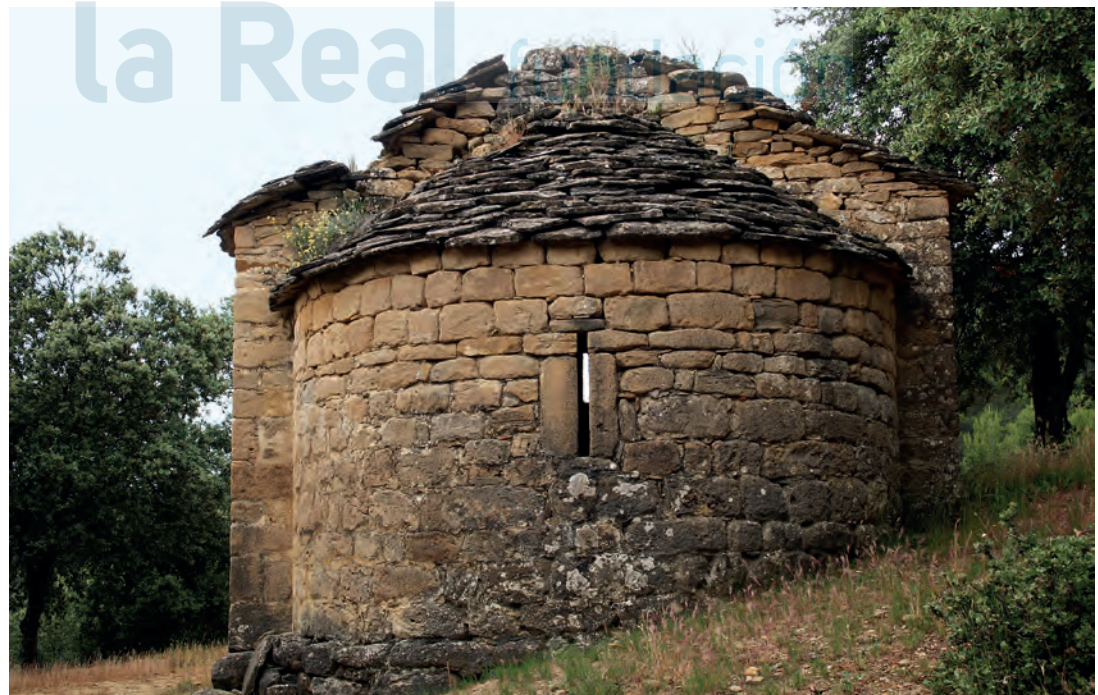
Ábside

El cilindro absidal cuenta en el exterior con un corto basamento de grandes bloques pétreos escasamente labrados. La zona del presbiterio está ligeramente elevada. La ermita se ilumina mediante tres pequeñas ventanas saeteras adinteladas de escaso derrame, dos en el ábside, una de ellas centrada y la otra en el lado sur, la tercera saetera se ubica en el muro de poniente. La ventana del ábside abierta hacia el lado sur es una estrecha abertura adintelada, la central es de mayor altura y está trazada mediante sillares de mayor tamaño de una forma más cuidada, mientras que el vano de poniente, de tamaño similar al que preside el ábside, mantiene cierta semejanza con el anterior cuidando la estética del conjunto. Los años y el abandono han hecho que los muros se ennegrecieran por el humo provocado por las fogatas de pastores y paisanos en refugio improvisado, aunque pueden distinguirse todavía pinturas populares en el intradós de los arcos de la cabecera y a lo largo de la nave en el arranque de la techumbre. Se trata de trazos rojos geométricos y florales con jarrones así como algún dragoncillo. En lo alto de los muros norte y sur de la nave hay una imposta sobre la que descansa la cubierta.

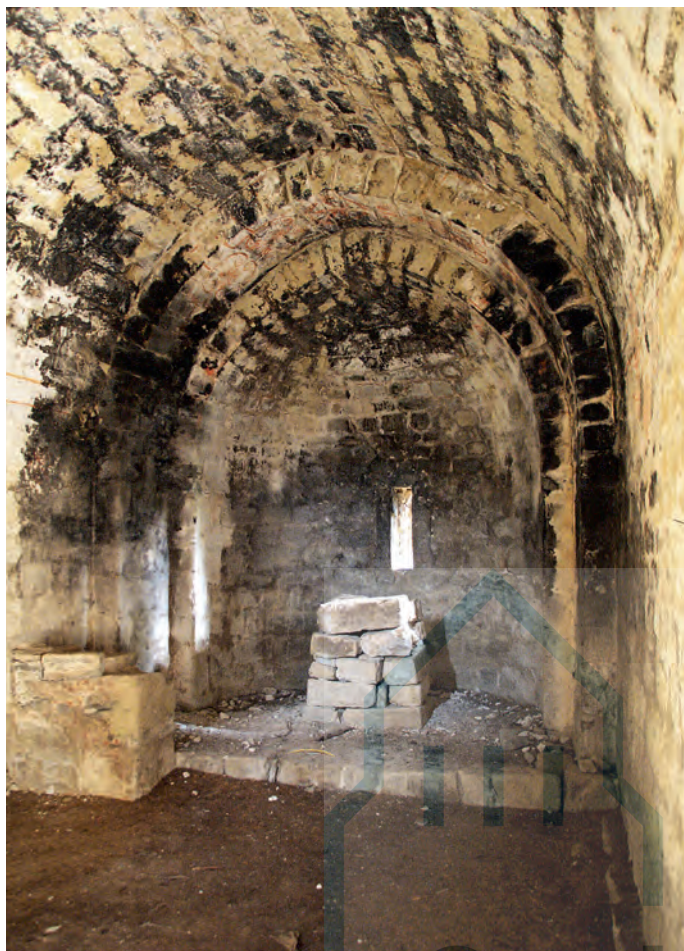
Interior del ábside

Es un templo de planta rectangular de una sola nave con presbiterio y ábside semicircular. El muro de poniente está rematado por una espadaña. La única nave se cubre con bóveda de cañón levemente apuntado dividida en dos tramos, el de la nave y el del presbiterio ligeramente más bajo. La yuxtaposición de los tres cuerpos de diferentes alturas da lugar a un arco presbiteral y otro de acceso al ábside, cubriéndose este último con bóveda de cuarto de esfera.
