GUASO

Iglesia de San Salvador

Ermita de la Virgen de las Viñas

Ermita de San Quílez

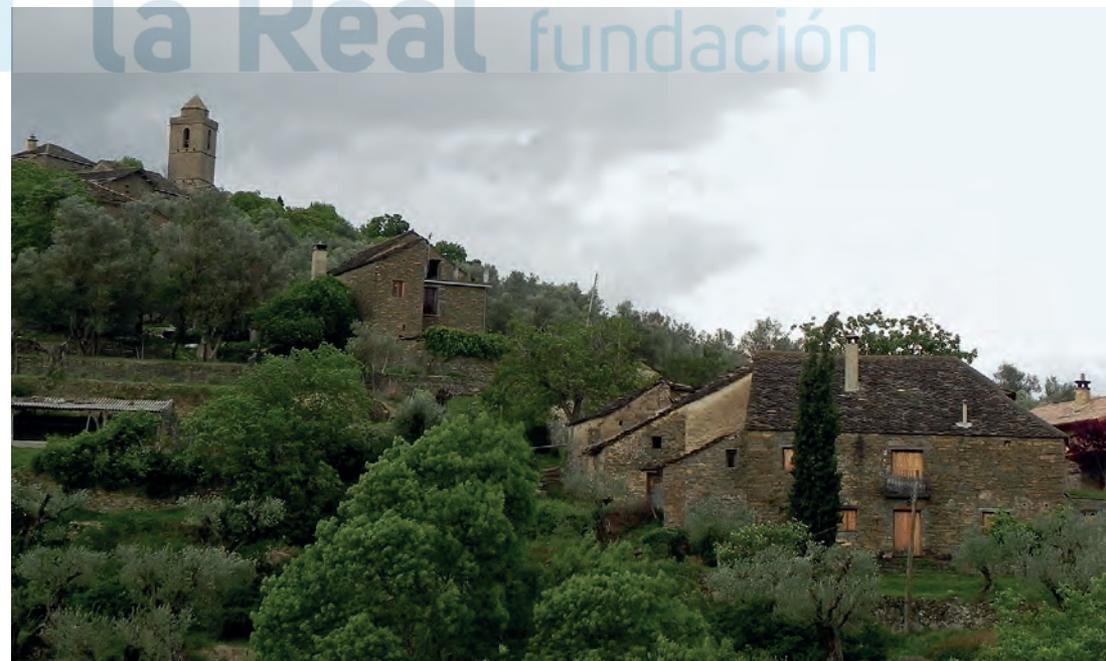
Vista del
emplazamiento

Los restos de la que sería esta torre-castillo de defensa son escasos y tan sólo visibles al nivel de la cimentación, se trata de dos fragmentos de muro rectos, el del Norte de aproximadamente unos 7 m y el del Oeste de 4 m, este último mejor conservado ya que en algunos puntos alcanza la altura

de 50 cm desde el suelo. Construidos en aparejo de sillares y ripio como relleno interior y con un grosor aproximado de 1,40 m. No existen documentos conservados de ésta construcción, tan sólo los escasos restos materiales descritos, que junto a la acción del hombre y a factores de configuración topográfica del lugar son pruebas importantes de la presencia en el lugar de un castillo o torre fortificada que se debió construir allá por el siglo XI.

La construcción defensiva sería una sola torre ubicada al Este del actual esconjuradero y al Norte de la iglesia parroquial, un lugar de excepción desde donde se divisa una impresionante panorámica que enlaza visualmente con las defensas de Buil, Morcat, Boltaña y Aínsa. La cúspide de este elevado lugar se aterrazó para acoger una torre y recinto amurallado, torre que en planta sería, según Castán Sarasa, rectangular, con unas medidas aproximadas a las de la torre de Abizanda. No obstante, en la actualidad, apenas existen ya restos visibles de lo que fue la construcción. Se cree que pudo haber un cerco de piedra suelta en el plano inferior a la torre y que, al no trabarse con argamasa, acabó por desplomarse y desaparecer con el paso de los siglos.

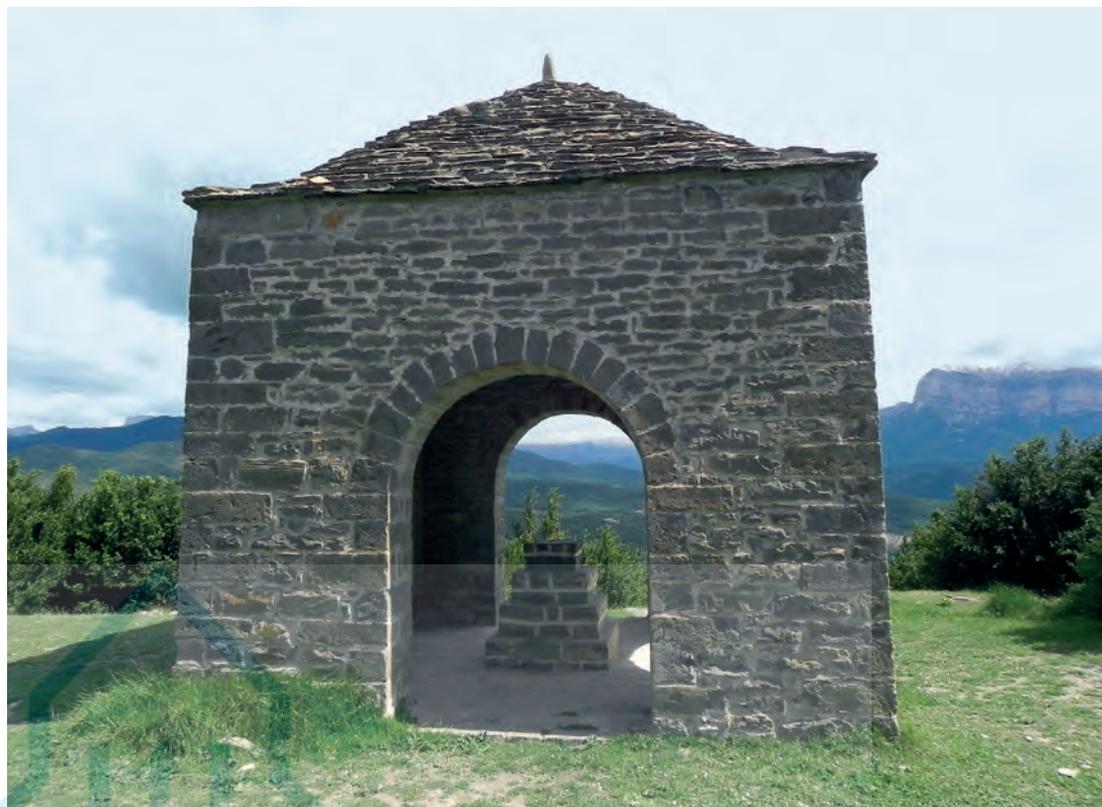
Esconjuradero

junto a la iglesia parroquial, que es uno de los mejor conservados de Aragón, templetos que eran usados para “esconjurar” las tormentas.

UBICADA EN EL BARRIO "O TOZAL" la iglesia parroquial de San Salvador se encuentra aislada formando parte de una plaza por su lado oeste, en el centro de la cual se halla un bonito crucero del siglo XVIII. Al norte del templo y más elevado se halla el esconjuradero del siglo XVI, uno de los mejores ejemplos de este tipo conservados en Aragón que servían para alejar las tormentas y proteger a su población de los malos augurios.

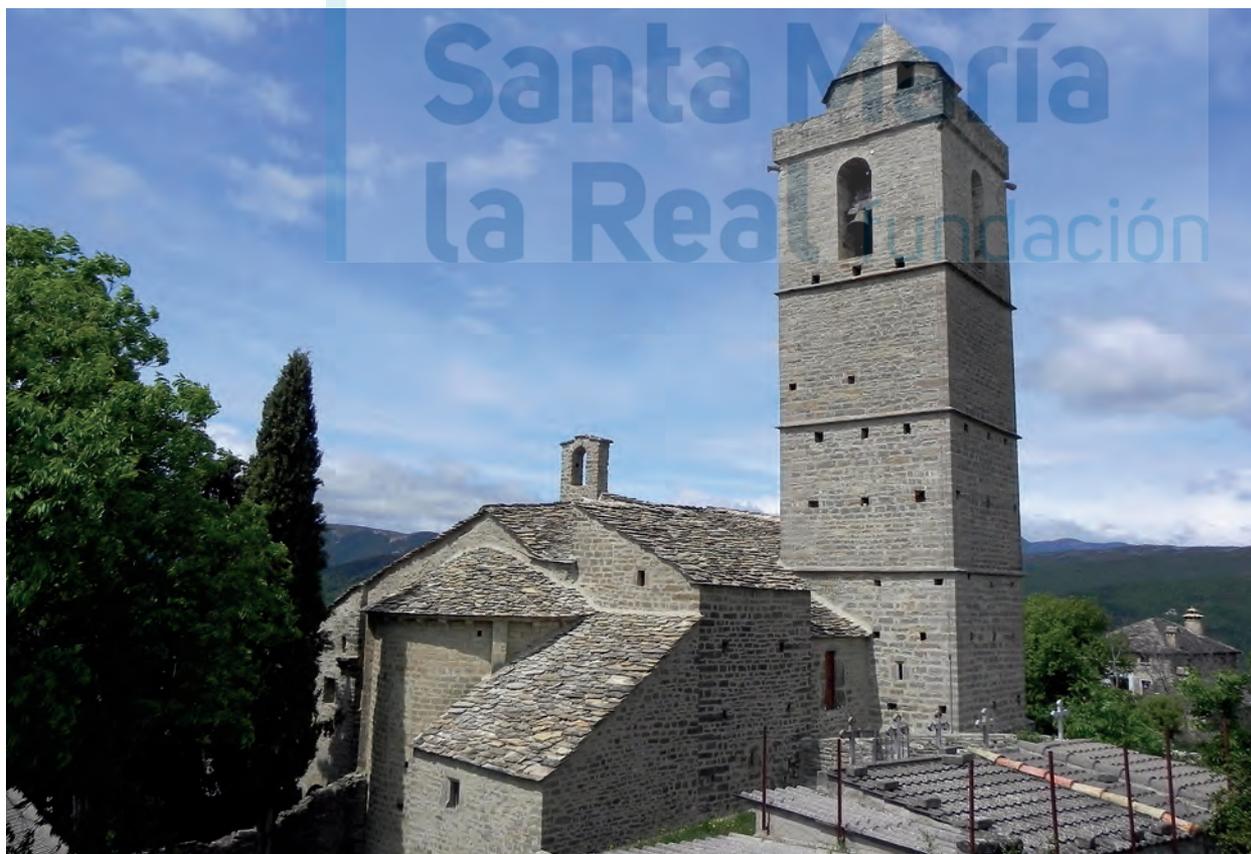
Vista general

la nave como las respectivas capillas laterales cubren con bóveda de cañón, el ábside con cuarto de esfera y la capilla occidental con bóveda de crucería estrellada precedida de un monumental arco rebajado, sobre la misma está el coro elevado con pretil de madera. La torre del conjunto se halla ubicada en el costado noroccidental y es de planta cuadrada y construida en mampostería y piedra sillar.

Exteriormente podemos ver la puerta de acceso ubicada en el lado sur, protegida por un interesante pórtico cerrado con puertas en sus lados oriental y occidental y que al Sur comunica con la anexa casa abadía. El pórtico recorre todo el costado sur del templo y se cubre por cuatro tramos separados por arcos diafragma, el primero de los tramos o más occidental cubre con bóveda de arista y el resto con techo de vigas de madera. En los muros norte y sur presenta un banco de obra corrido que en el caso del lado sur está justo por debajo del arranque de los citados arcos, asimismo en este lado sur, en el segundo de los tramos y adosada a una puerta se encuentra una interesante columna románica con basa y capitel troncopiramidal liso. Por su puerta oriental, con arco de medio punto sobre sencillas impostas en nacela, se accede directamente al cementerio y al exterior del ábside, mientras que por la occidental comunica con la plazoleta a través de una bonita puerta de iguales características a la anterior.

En el lado opuesto, a occidente, hallamos la esbelta y elevada torre del conjunto, visible como un faro desde multitud de lugares cercanos a la población, haciendo en la actualidad las funciones de la que fuera la antigua torre de defensa del lugar y de la que prácticamente no quedan casi vestigios. Esta torre campanario, de planta cuadrada, está realizada en mampostería y piedra sillar y, asentada sobre un zócalo de piedras sillares, cuenta con cuatro pisos separados por impostas y rematada por cuerpo octogonal protegido por pretil que desagua mediante cuatro gárgolas y tejado cónico. Presenta cuatro grandes vanos en arco de medio punto que albergan campanas, uno en cada una de sus caras, además hay otro pequeño vano rectangular en el segundo cuerpo por su cara oeste que lleva inscrita la cifra 16, alusiva seguramente

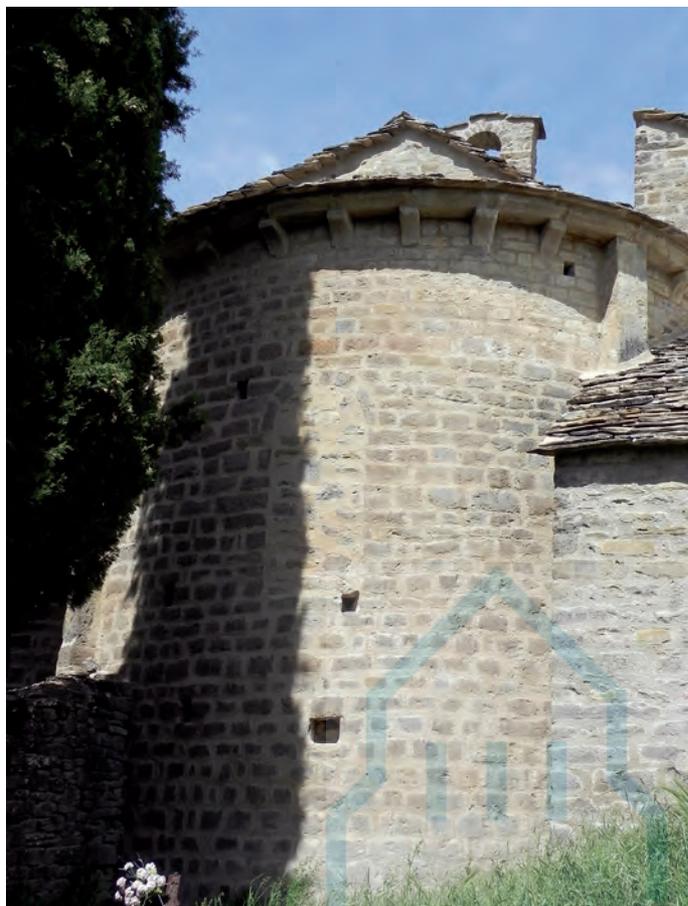
Ábside

El ábside presenta gran vano con arco de medio punto dovelado que fue tapiado por completo para remodelar su espacio por el interior y albergar el moderno retablo. Otro detalle del ábside exterior son los sencillos canecillos de perfil cóncavo sin ornamentación que soportan el tejazoz cubierto por losas de piedra, así como dos finas bandas laterales y verticales.

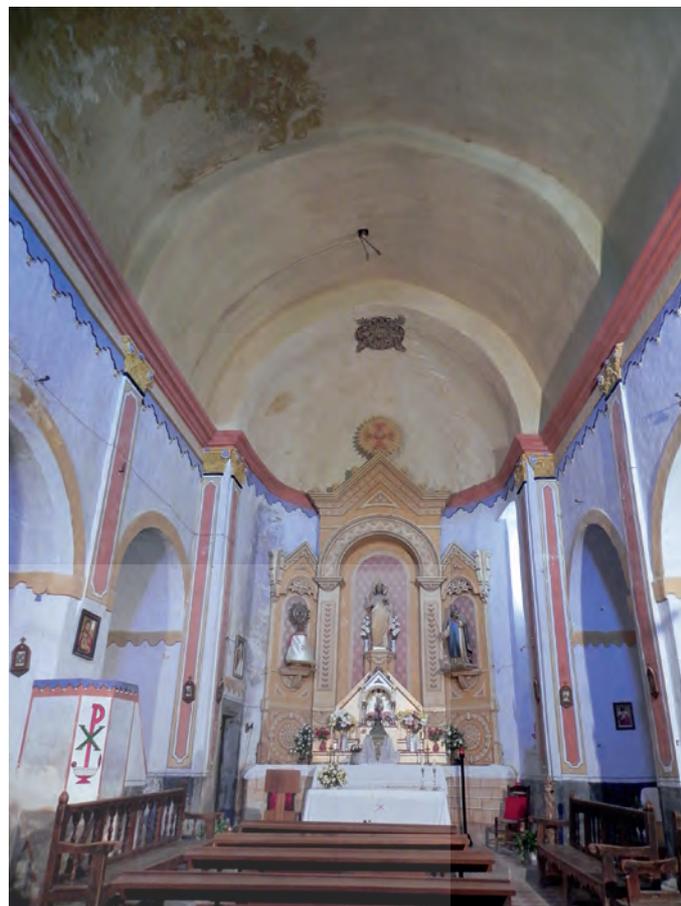
Interior

Una vez accedemos al templo contemplamos un interior completamente enlucido y decorado con ornamentaciones barrocas de diverso colorido.

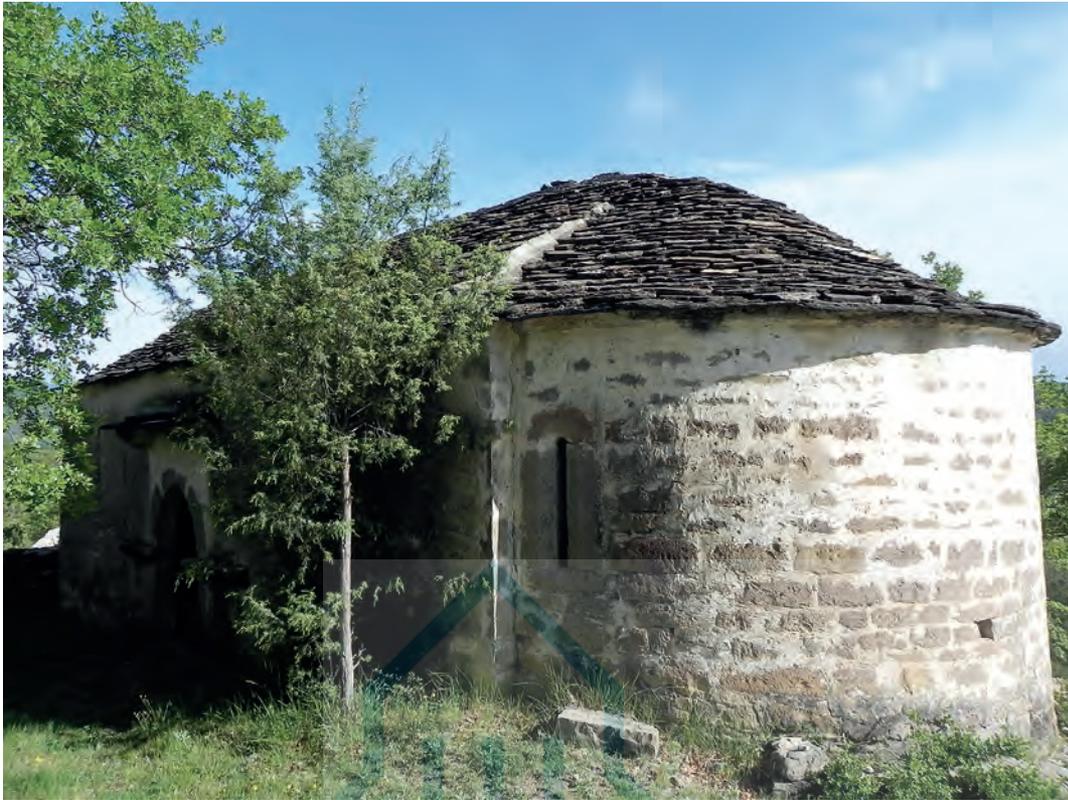
Vista general

El templo está construido en una pequeña terraza con sillarejo de buen tamaño asentado con mucha argamasa, revocada y encalada, mientras que la pequeña capilla lateral del muro norte posee sillares regulares. La planta consiste en una nave rectangular de dos tramos desiguales, presbiterio, ábside semicircular y capilla en el muro norte que sobresale

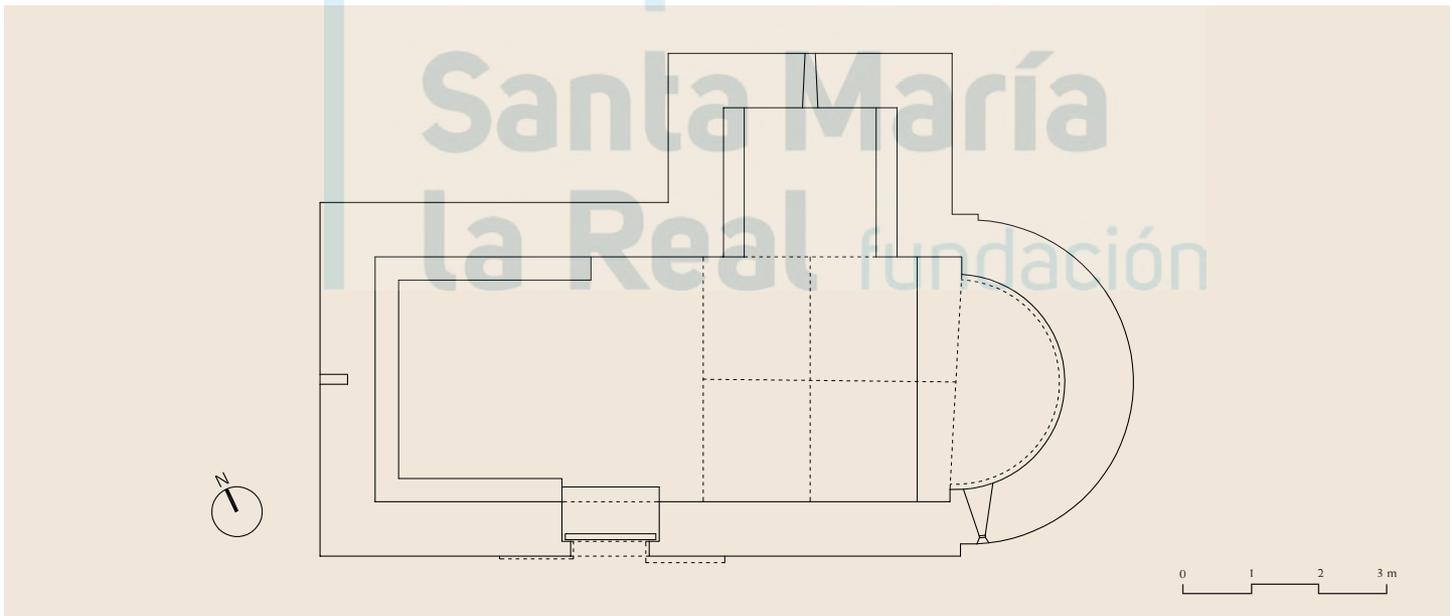
Planta

al exterior. Las cubiertas son de dos formas para la nave, para el tramo occidental con techo plano de madera en muy mal estado de conservación y para el oriental con bóveda de cañón apuntado; el presbiterio cubre con bóveda de cañón y el ábside lo hace con cuarto de esfera ligeramente apuntado, al igual que la capilla lateral. En el eje del ábside se observa

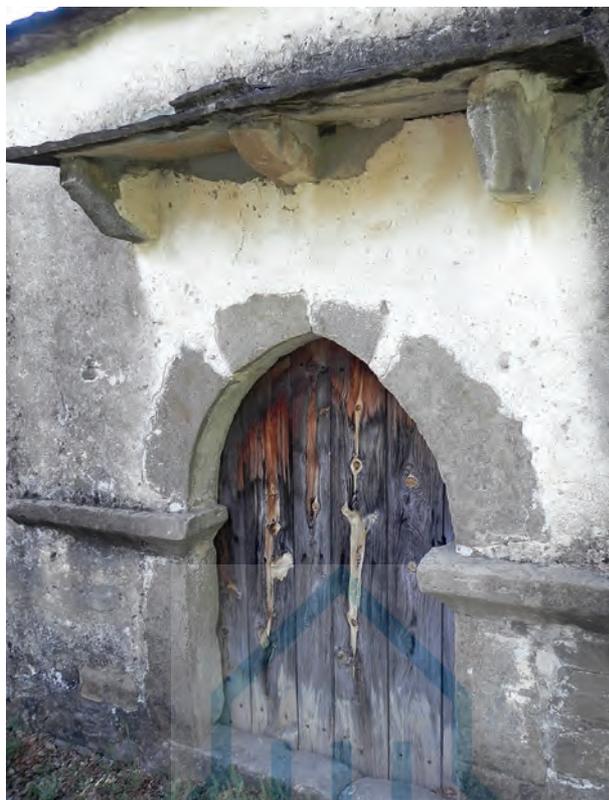
Portada

La puerta de acceso a la ermita se realiza por la parte central del muro sur, mediante arco manifiestamente apuntado de grandes dovelas que apea en sendas gruesas impostas en nacela que se prolongan más allá de las jambas, todo bajo breve tejazoz de losas de piedra sobre ménsulas de piedra. Es visible al exterior el retranqueo del muro en la zona en que se juntan nave con cabecera.

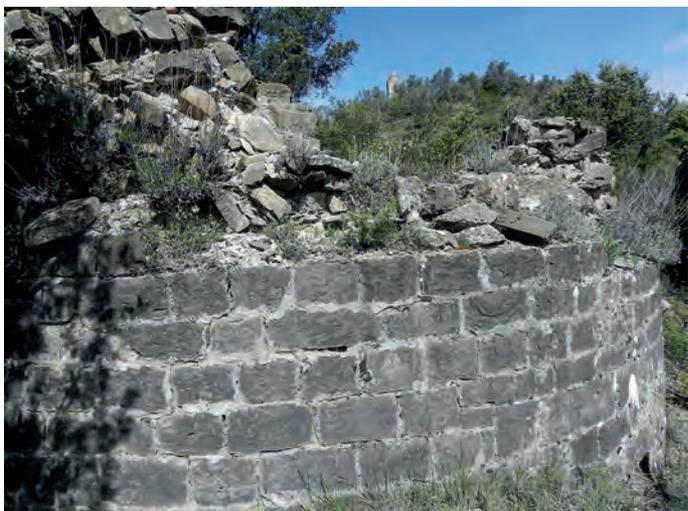
Exterior del ábside

También se observa que tendría imposta corrida biselada en su parte inferior, tanto en la zona del ábside, del que se

conservan algunas hiladas de sillares, como en los muros, imposta que marcaría el arranque de las cubiertas. Otro elemento con el que contaría, si bien prácticamente ya ha desaparecido, sería un vano centrado en la zona absidal, así como un pequeño nicho en el muro sur, el único paramento conservado en buena parte. Finalmente se conserva el retranqueo del muro en la unión de la nave con el ábside.

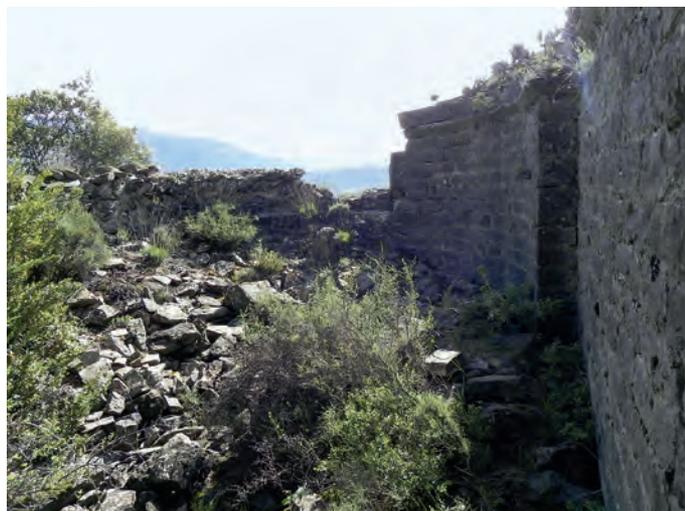
Vista interior hacia el ábside

Sólo se mantiene en pie en la actualidad parte del muro sur de lo que hubo de ser un antiguo templo románico, según algunos autores la primitiva parroquial del lugar hasta que entrara en funcionamiento la actual, de mayores proporciones. Si bien los restos no son muy completos sí podemos entrever claramente cuál es su aparejo, de sillares de pequeño tamaño con refuerzos en las esquinas mediante piezas de mayor tamaño, así como el relleno entre la superficie exterior e interior de los gruesos muros con argamasa y cantos. Asimismo podemos adivinar de forma clara cuál sería su primitiva planta, esto es, de una sola nave rectangular, ábside de planta semicircular peraltada y presbiterio. Seguramente las cubiertas serían de bóveda de cañón para nave y presbiterio y de cuarto de esfera para el ábside.
