# LECINA

## *Iglesia de San Juan Bautista*

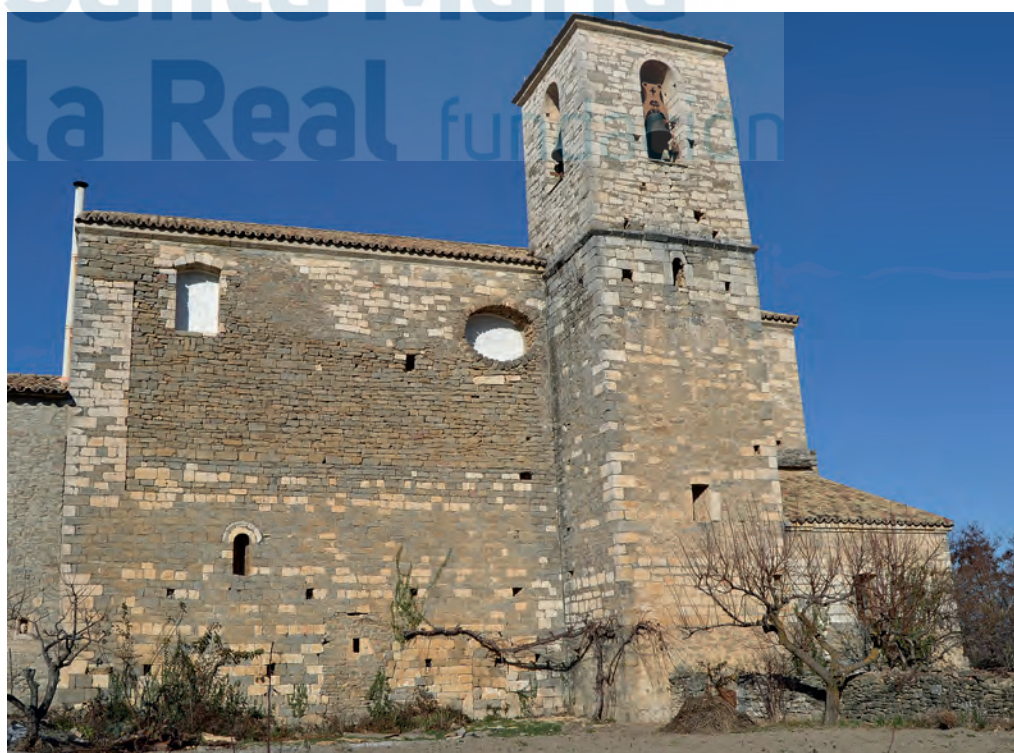
*Vista desde el lado sur*

La iglesia es un edificio de planta de salón, cabecera recta cubierta por un tramo de cañón con lunetos a la que se adosa una sacristía en el muro sur, coro a los pies cubierto con idéntica solución y torre campanario en el muro sur a la altura de la sacristía. El acceso se realiza por el muro norte, precedido por un pórtico de planta cuadrada.

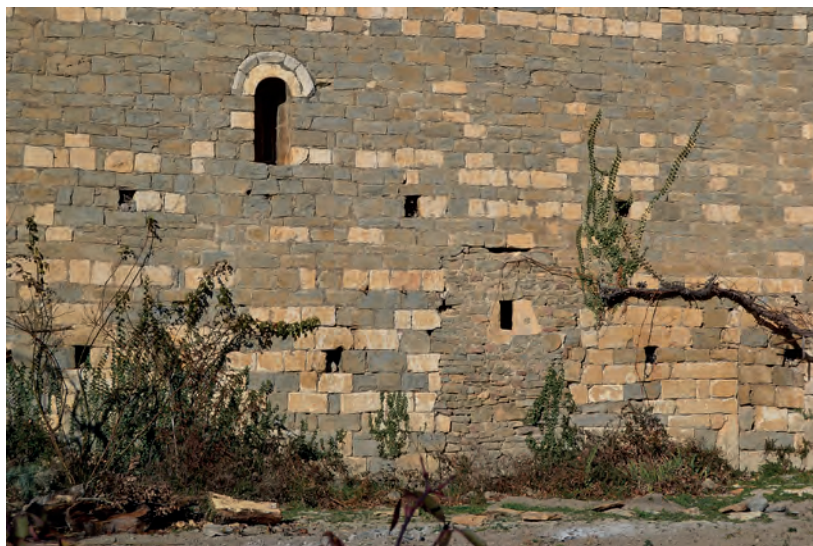
Detalle del muro sur

El muro sur, románico, es de sillarejo dispuesto en hileras regulares y en él se conserva un vano en arco de medio punto doblado por dovelas molduradas. También en el muro sur se pueden observar los restos de lo que debió ser el acceso del primitivo templo románico, hoy cegado.

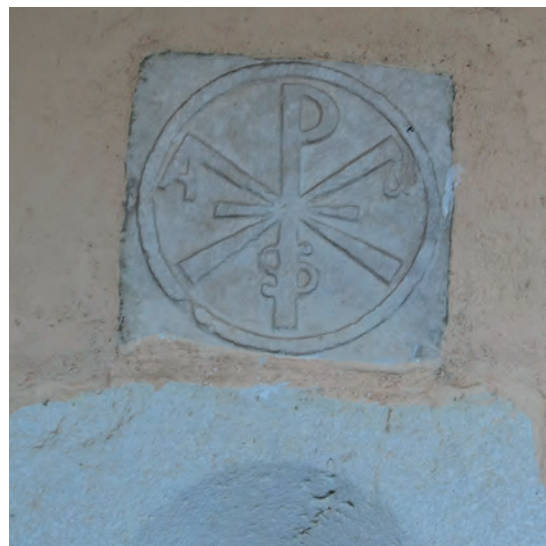
Crismón

En el pórtico de acceso actual se conservan, encastrados en el muro, un pequeño ventanal monolítico en arco de medio punto y un crismón labrado en piedra que podrían haber pertenecido también al templo románico y que se encontró en alguna de las reformas que se acometen en la iglesia. Se trata de un crismón de seis brazos que representan las letras X (con brazos patados), P y S junto con las letras alfa y omega colgadas de los brazos superiores de la X. La parte central está cruzada por un corto travesaño horizontal de brazos patados.

Todo ello, sin que los brazos del crismón lleguen a tocarlo, está inscrito en un círculo. Este testigo románico del templo anterior se puede fechar en los inicios del siglo XII.
