LIRI

Ermita de la Virgen del Puy

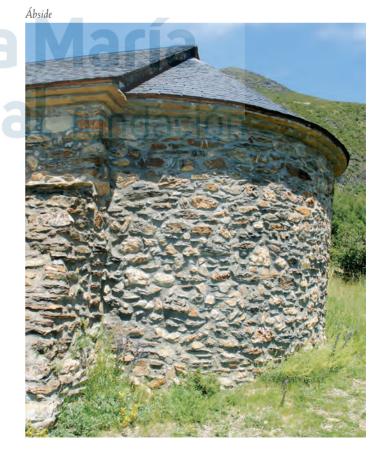
Se encuentra aproximadamente a 1 km al norte de la localidad, en la cima de un montículo desde el que se obtiene un excelente campo visual sobre el valle. Es un rústico edificio de nave única con ábside semicircular, construido en mampostería unida con abundante argamasa y objeto de una excesiva restauración, realizada entre 1999 y 2004.

Carente absolutamente de decoración, solo destaca la presencia de la portada, en arco de medio punto con grandes dovelas, con la arista de la rosca doblemente biselada formando una a modo de finísima arquivolta. Los detalles tallados en la base de esta última, rematando la parte inferior de las jambas, conducen a una datación en torno a los siglos XV-XVI. Cuenta el edificio con tres pequeños aspilleras adinteladas, dos en los extremos de la nave por el lado sur y otra en el muro de los pies, formadas con grandes y toscos sillares de toba. La breve espadaña que corona el hastial occidental es fruto de la restauración mencionada, lo mismo que su remate escalonado junto con las cubiertas.

La nave debió de estar originalmente cubierta con bóveda de cañón, reforzada por un arco fajón del que todavía quedan las pilastras de apoyo, una de ellas junto a la portada. El perímetro de la nave va recorrido por un banco, mientras que la zona de la cabecera está ligeramente elevada respecto del suelo de la nave. En el exterior, en los extremos del muro sur, se adosaron dos gruesos contrafuertes de refuerzo en talud ya en época tardía, que no alcanzan toda la altura del muro.

El edificio ha sido datado a principios del siglo XIII aunque la reciente restauración ha desvirtuado toda la lectura arqueológica que se podía hacer.
