# MERLI

## *Iglesia de San Antonio*

## Ruinas de Santa María

## *Ruinas de Santa Engracia*

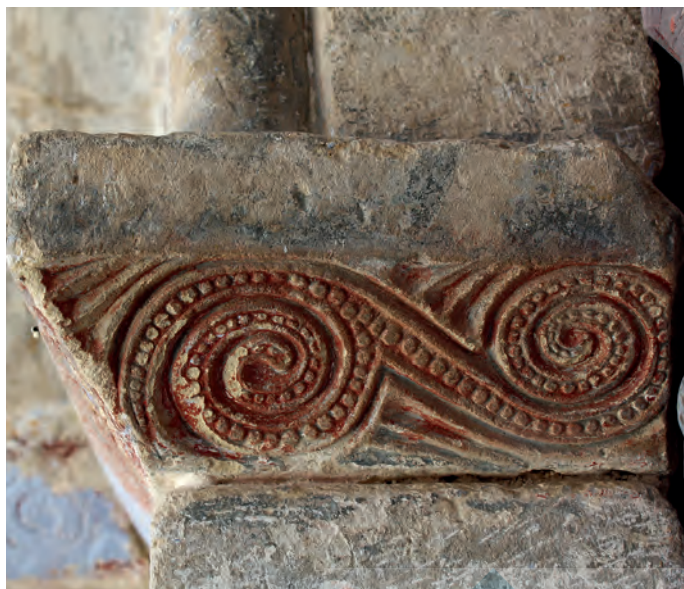
Imposta de la portada

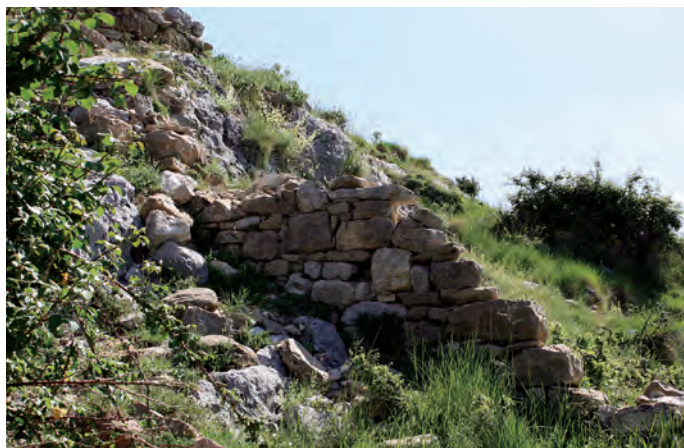
Los vestigios de la devastada iglesia de Santa María ocupan una situación periférica junto al emplazamiento del antiguo cementerio, en lo alto de un cerro que afronta el caserío desde el flanco septentrional. Solamente subsisten algunos sillares que aparecen desparramados por el perímetro que se intuye correspondiente al espacio interior. Entre ellos emerge un lienzo de pared, el único que se mantiene en pie y permite constatar la definición estructural como edificio de una sola nave. El tramo mural conservado contribuye, asimismo, al estudio de la composición paramental con aparejo de sillarejo colocado en hiladas que atienden a cierta regularidad y denuncian un cierto primitivismo técnico fechable en el siglo XI.

Restos de uno de los muros

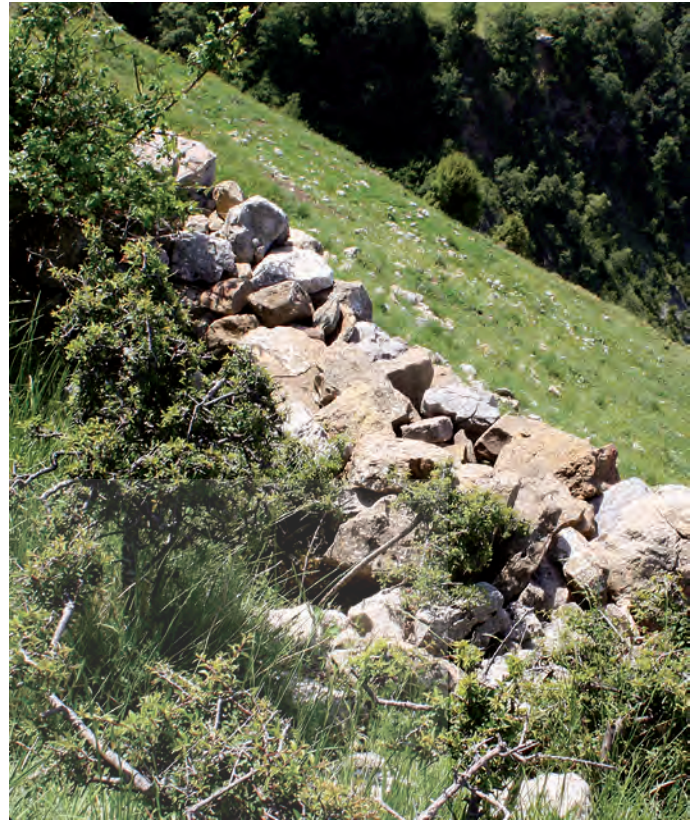
Actualmente, de acuerdo con los pocos sillares que nos encontramos en pleno monte, sólo podemos constatar que tenía una pequeña y única nave rectangular, terminada en ábside de planta semicircular. El trabajo de la piedra anuncia una construcción de tipo popular, aparejada en sillería irregular y acomodada al hacer propio del siglo XII.

*Restos de uno de los muros*
