# Otros vestigios

# ALBERO ALTO

## *Pozo - Fuente*

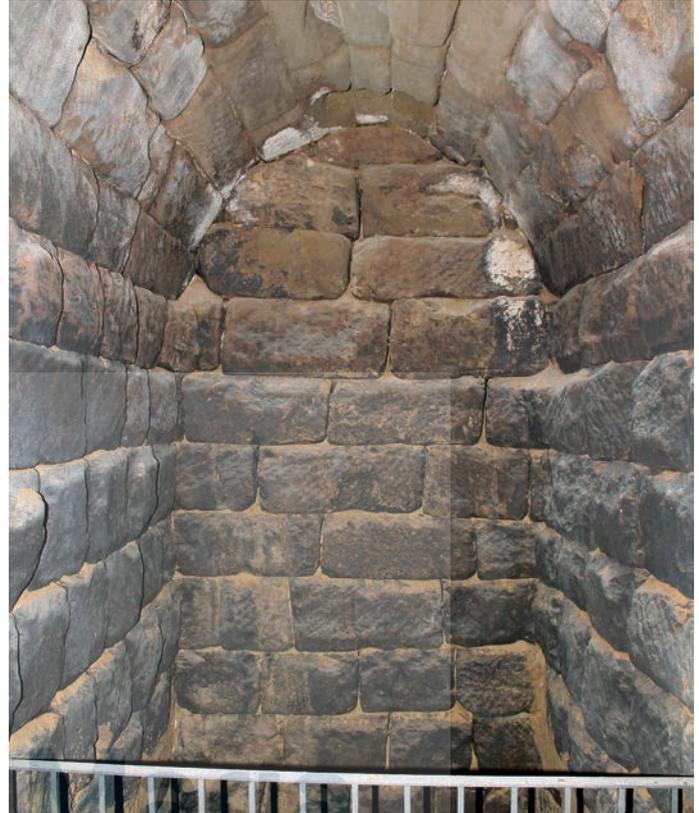
Hasta el nivel del agua, a 9 m de profundidad, se accede por unas escaleras dispuestas en ángulo recto, divididas en tres tramos; el primero de ellos queda al descubierto, mientras que los otros dos están cubiertos por elevadas bóvedas de cañón. La parte más antigua se corresponde con los niveles inferiores, concretamente con la cámara más próxima al manantial, que se encuentra construida por sillares muy irregulares y, aunque muy erosionados, se presumen dispuestos a tizón, con ligero almohadillado, y que algunos historiadores han hecho coincidir con las características constructivas de la muralla de Huesca y por lo tanto quieren datar hacia el último cuarto del siglo IX. El resto podría corresponder a posteriores etapas constructivas románicas o incluso a remodelaciones más cercanas, pues este pozo continuó utilizándose hasta mediados del siglo XX.

*Interior de la fuente*

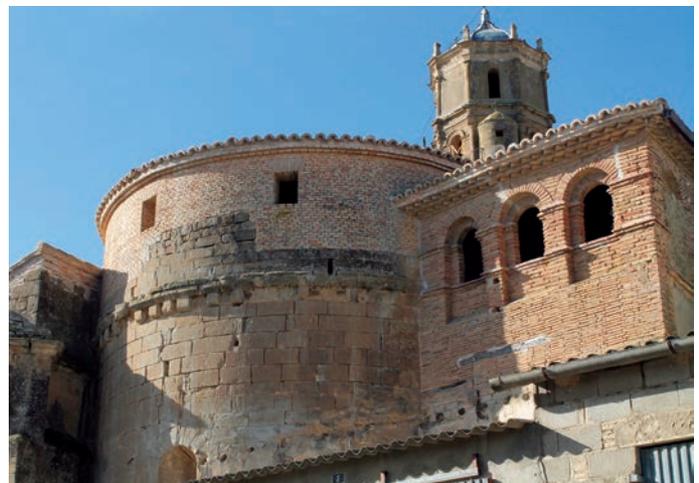
**D**E SU ORIGEN ROMÁNICO, de finales del siglo XII conserva la nave central, con bóveda de medio cañón sobre arcos fajones, y el ábside semicircular con bóveda de cuarto de esfera. En el exterior se ve la parte original de la iglesia, bajo el posterior recrecimiento de ladrillo. Se mantiene la primitiva cornisa que descansa sobre sencillos canchillos.

*Restos del ábside románico*

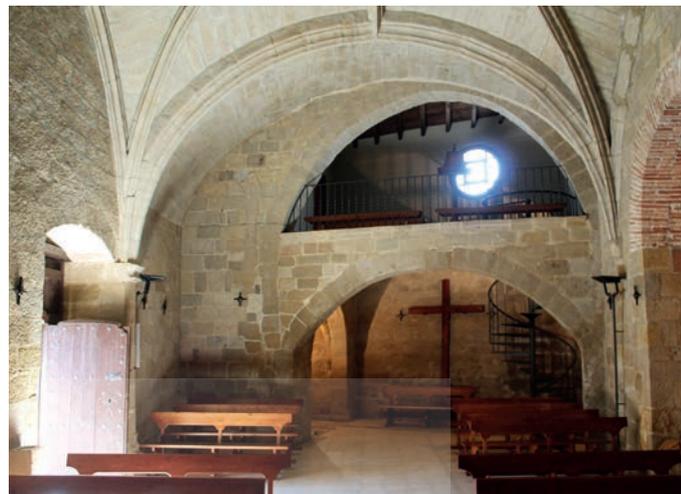
Vista de la nave hacia los pies

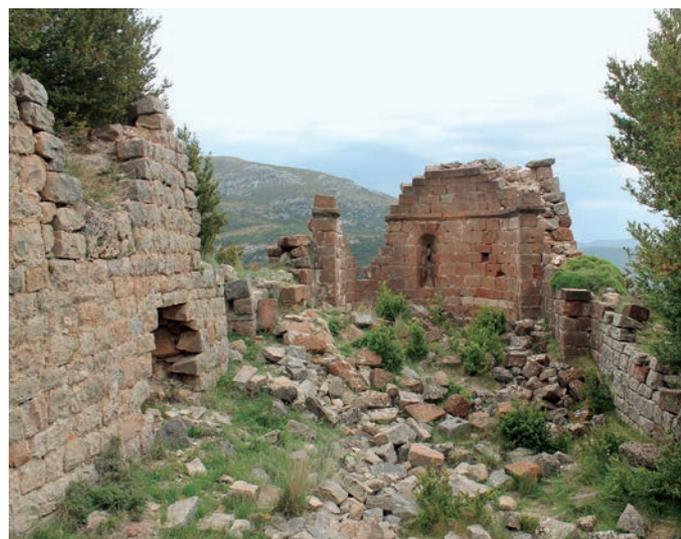
La ermita es una construcción de sillares bien escuadrados que se alza en el borde del precipicio, adosada por su lado sur a la torre defensiva, formando un conjunto idóneo desde el punto de vista estratégico para controlar desde la Hoya de Huesca hasta la entrada al Somontano. De planta rectangular, tan solo mantiene en pie su ábside semicircular con vano abocinado en el centro. Por los restos que vemos, podemos adivinar que estaba cubierto por una bóveda de cuarto de esfera, de la que se conservan cinco hiladas. Una línea de imposta señala el arranque de la misma hacia el interior, mientras que en el exterior vemos una cornisa corrida con decoración de bezantes. El corto presbiterio y la nave pudieron

Restos de la ermita

cubrirse también con bóveda pétreo, a juzgar por los restos de piedra toba que encontramos en el lugar. La entrada se efectuaba por el muro sur, pudiéndose apreciar su anchura en la base del muro. Esta puerta comunicaba con el recinto de la torre que se cerraría por el Oeste, aunque los altos matorrales de boj que se levantan en esta zona impiden comprobarlo. Este conjunto se puede fechar en la primera mitad del siglo XII, aunque Aramendía la fecha en la segunda mitad.

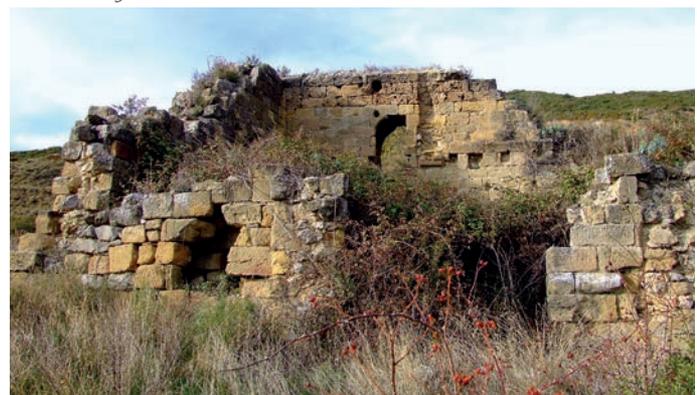
De época románica es la cabecera, de planta semicircular, realizada en sillería de arenisca combinada con toba, igualmente aparejada con sillares. La portada del templo se

Restos de la iglesia

sitúa a los pies del muro sur. En la unión del muro norte con el occidental se advierte una imposta biselada que separa los muros de la bóveda construida en piedra toba, así como una gran ménsula de rollos, que debió de sostener un arco fajón, hoy desaparecido.

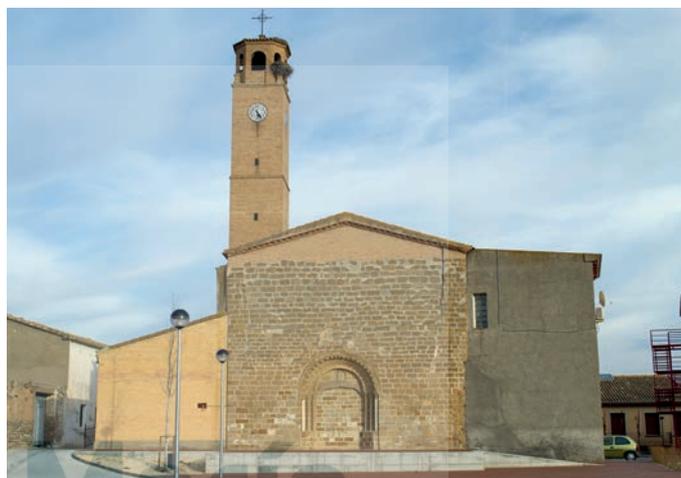
ES UN MUNICIPIO perteneciente a la comarca de la Hoya de Huesca, situado a 38 km de la capital oscense. El templo parroquial ocupa el lugar más destacado del núcleo urbano, en la parte alta del pueblo. Su estado actual es fruto de las diversas modificaciones y ampliaciones realizadas a lo largo de los siglos. En las sucesivas reformas sufridas por el templo, se invirtió su orientación litúrgica y el muro de los pies de la primitiva iglesia pasó a ser cabecera de la actual, quedando cegada la puerta de entrada, sin duda el principal y más interesante vestigio románico conservado. Consta de tres arquivoltas, la exterior decorada con puntas de diamante, lisa la central y de bocel la interior. Estas se apean sobre impostas, casi desaparecidas, que a su vez descansan sobre tres columnas con capiteles esculpidos con decoración vegetal y elementos figurativos. En el capitel central del lado izquierdo se aprecia la cabeza de una mujer con tocado de barbuquejo. Completa la portada un tímpano decorado con un relieve de san Nicolás. Las características que definen la portada permiten encuadrarla cronológicamente a finales del siglo XII o principios del siglo XIII.

Fachada occidental

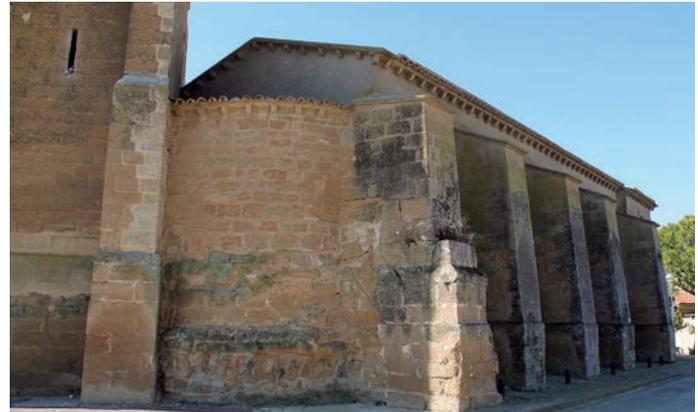
Fue levantada de nuevo por los Servicios de Regiones Devastadas entre los años 1940-1950 reaprovechando su cabecera románica y parte de la torre del siglo XVI. De su ábside sólo podemos ver al exterior una parte en la que se observan unos sillares perfectamente escuadrados de mayor grosor en la base y un alero sustentado por una cornisa con modillones. El interior se presenta enlucido y pintado, manteniendo úni-

*Restos del antiguo ábside*

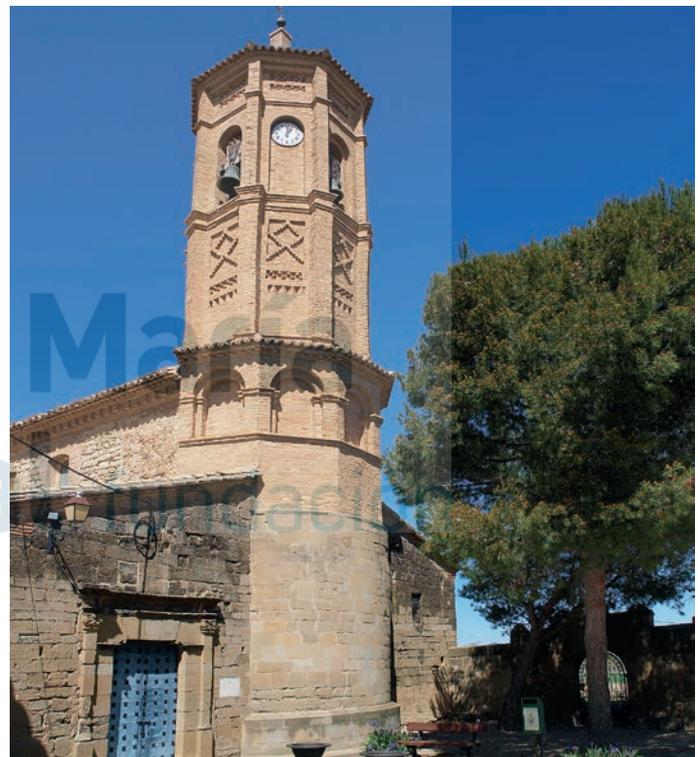
La iglesia parroquial de Montmesa es un edificio de origen románico fechado en el siglo XII, deudor de múltiples reformas y rehabilitaciones que durante los siglos XVI y XVIII modificaron notablemente su morfología románica. En época renacentista se amplió la nave y será en el siglo XVIII cuando se efectúe la reforma de las cubiertas y la ampliación de las naves laterales. El edificio que contemplamos actualmente es un templo barroco concluido hacia 1602, levantado sobre el primitivo edificio románico del que únicamente se conserva el ábside de planta semicircular que queda a los pies, fruto de la reorientación y ampliación del templo tras la reforma del siglo XVIII.

*Antiguo ábside*

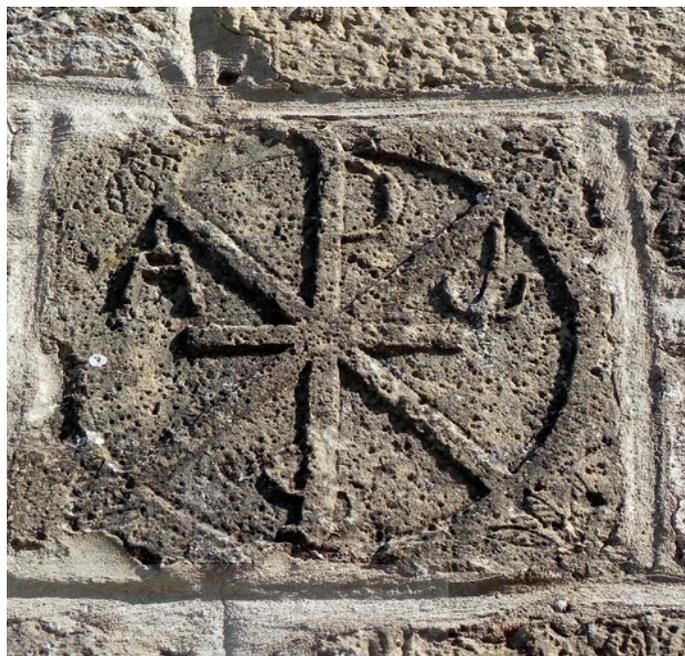
EL REFUGIO DE FUENFRÍA EN LOARRE se construyó con materiales procedentes de la iglesia del despoblado de Novalla, entre los que se encuentra un crismón románico de tipo trinitario que originalmente estuvo colocado sobre la

portada de la mencionada iglesia. En sus cuatro ángulos se pueden contemplar cuatro pequeños motivos que, según García Omedes, tienen forma de abejas. Los que se ven con un poco más de detalle son los situados en los extremos superior

izquierdo e inferior derecho, los otros dos están bastantes desdibujados. Se observan las alas de las abejas y su cuerpo sogueado, con su cabeza hacia el exterior. El simbolismo de estas figuras remitiría al nacimiento virginal de Cristo y, por lo tanto, serían igualmente emblema de la Virgen. La miel aludiría a la dulzura y misericordia, mientras que el agujijón lo haría al ejercicio de la justicia.

Crismón

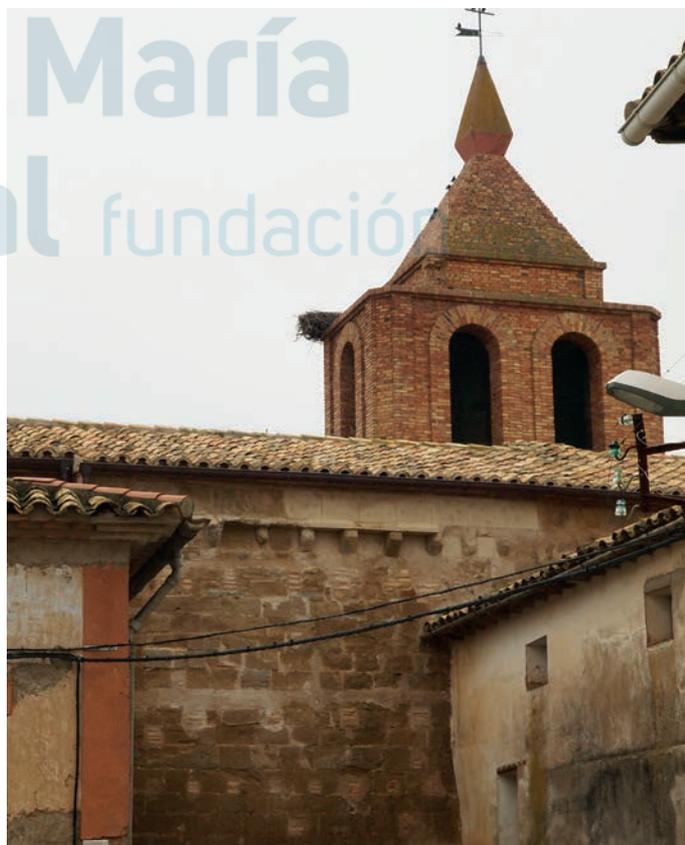
La iglesia fue en origen un templo románico, de fábrica de ladrillo y piedra sillar, del que actualmente restan escasos vestigios, por la profunda reconstrucción que sufrió en época barroca. De su pasado medieval hay huellas en el muro norte, donde se conservan canecillos, así como en los laterales de la entrada, donde puede apreciarse restos del ábside de planta semicircular y en el ventanal de la cabecera que se ha descubierto durante las últimas reformas efectuadas en la iglesia.

Canecillos románicos

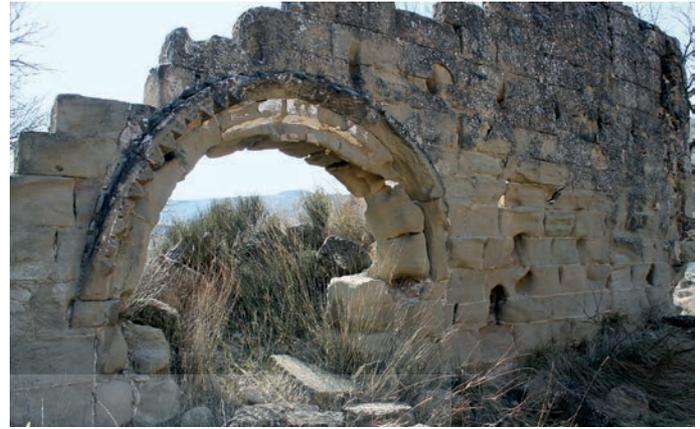
**J**UNTO A LA ORILLA IZQUIERDA DEL RÍO FLUMEN, a 3 km al oeste de San Julián de Banzo se encuentra el despoblado de Sagarillo, del que tan sólo se encuentran restos de su iglesia parroquial, fechables a finales del siglo XII o principios del XIII. De ella se conserva su portada en arco de medio punto con una arquivolta decorada con puntas de diamante, de factura similar a la que podemos contemplar en la localidad próxima de San Julián de Banzo.

Llama la atención la ubicación de esta puerta en el muro norte de la iglesia: quizá sea debido a una adaptación del terreno, puesto que en el lado sur la proximidad del precipicio dificultaría el acceso.

Portada

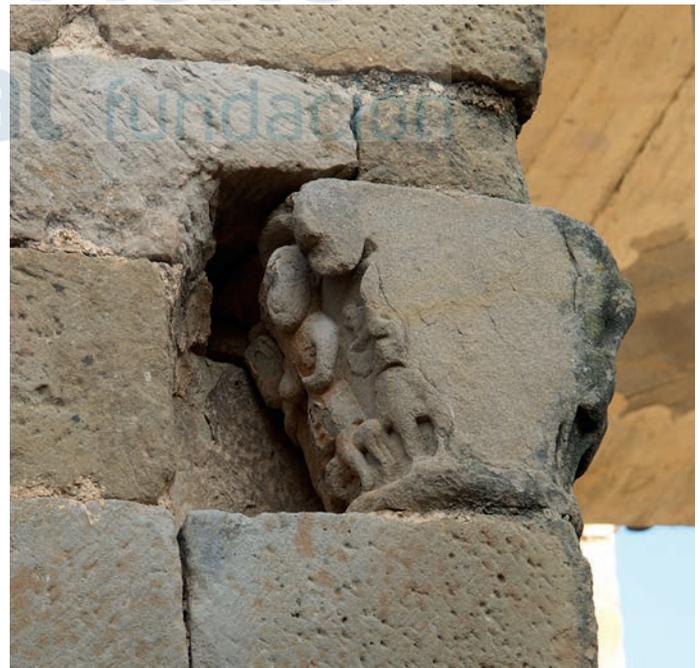
El edificio se construyó en el siglo XVIII, de una sola nave cubierta con bóveda de cañón y coro a los pies sobre un forjado de madera. En su fachada se reutilizaron cuatro capiteles a modo de sillares, todos a la misma altura, dos de ellos en las esquinas y otros dos sobre el alfiz de la portada. Dos de ellos, el del noroeste y uno de la portada, se colocaron con la cara labrada hacia el interior, pudiéndose adivinar la presencia de decoración figurativa en el primero y vegetal en este último. El capitel ubicado en la esquina sureste, colocado con sus caras labradas hacia fuera, presenta una decoración de animales. Todos ellos pertenecieron a la anterior edificación de época románica, siendo obra de los canteros del siglo XII.

Capitel románico reutilizado

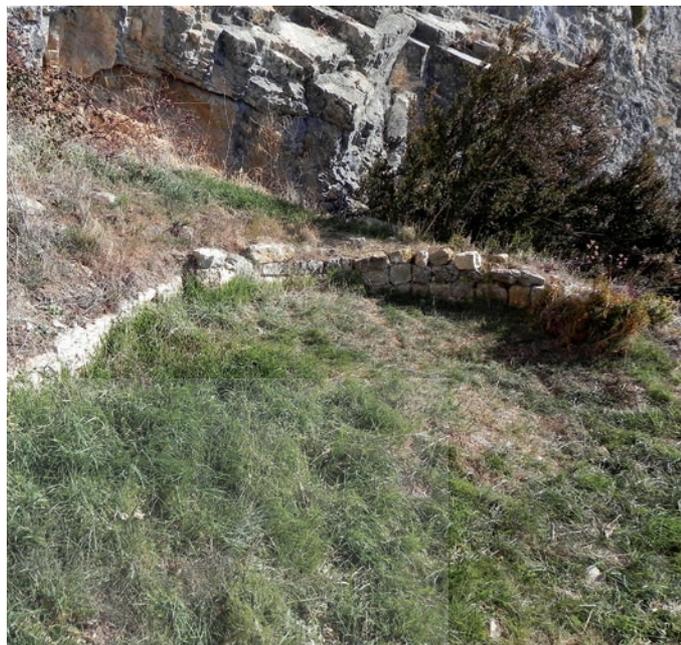
A pesar de los escasos restos que han llegado a nuestros días, se adivina que estuvo construida en sillarejo toscamente desbastado, con las piedras colocadas sin argamasa, a hueso. Quedan en la actualidad de seis a ocho hiladas de muro, que se ven mejor en el lado sur y parte del exterior del ábside. Se trataba de un edificio de aproximadamente 13 m de longitud por 3 de anchura, formado por una sola nave rematada en un ábside semicircular. Construida sobre la roca viva, uno de sus muros, el del lado norte quedaría pegado a la propia peña que le sirve de escenario.

Restos de los muros y del ábside

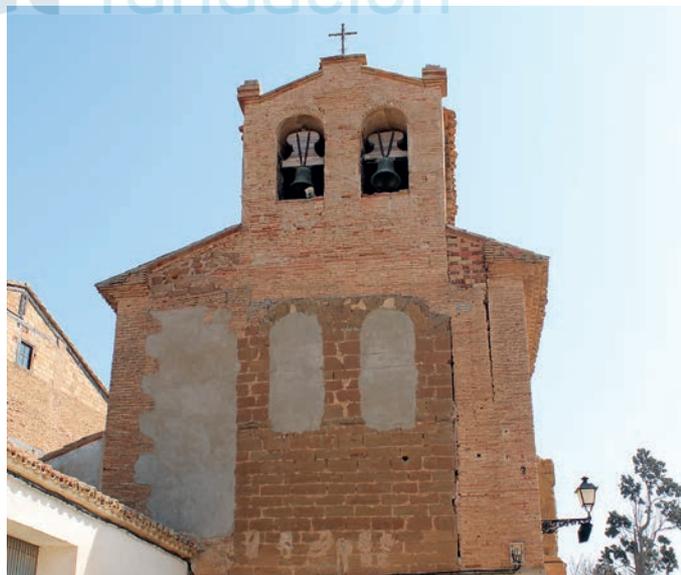
**S**E ENCUENTRA AL SUR DE LA CAPITAL, sobre un terreno llano donde el río Isuela vierte sus aguas al Flumen. Los únicos restos románicos que conserva su iglesia parroquial se encuentran en el muro occidental donde todavía se vislumbra una antigua espadaña con doble ventanal en arco de medio punto, actualmente cegado. De la misma época pudiera ser también la pila bautismal custodiada en el interior, en el hueco que ocupó la primitiva portada.

Restos de la antigua espadaña

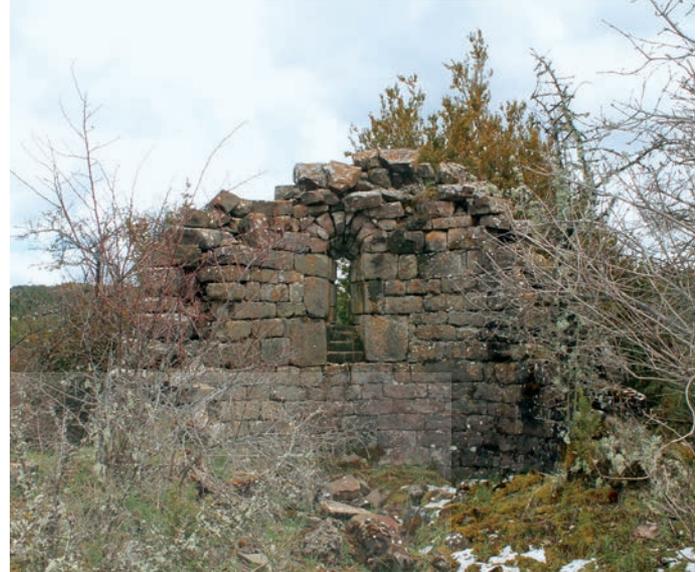
Apenas quedan restos de sus muros y los que existen han quedado ocultos por la maleza que invade todo. La única zona que se mantiene en pie es el ábside, de planta semicircular, que se puede adivinar por el arranque de su bóveda. Posiblemente la nave se cerrara por una cubierta de madera, aunque no quedan restos que así lo indiquen.

El conjunto se levantó de piedra sillar bastante bien cuadrada. Se puede fechar en el siglo XII.

*Restos del ábside*

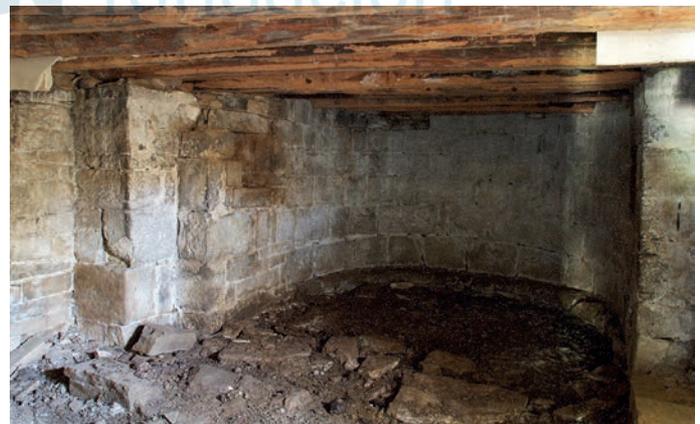
Se trata de una antigua iglesia románica de advocación desconocida, de la que se reaprovecharon buena parte de sus materiales para la construcción de la gran casona que la engloba y acoge. En origen constaría de una nave rectangular rematada por un ábside de planta ultrasemicircular y un atrofiado espacio del presbiterio. La nave y el presbiterio estarían abovedados con medio cañón y el ábside con cuarto de esfera, cubiertas inexistentes en la actualidad y sustituidas por un techado de vigas de madera y mimbres o pajizo entretejido que se halla en estado ruinoso y que sirve a su vez de suelo para las habitaciones ubicadas en el piso superior de la casa.

*Interior del ábside*
