SAN LORIÉN

Iglesia de San Lorenzo

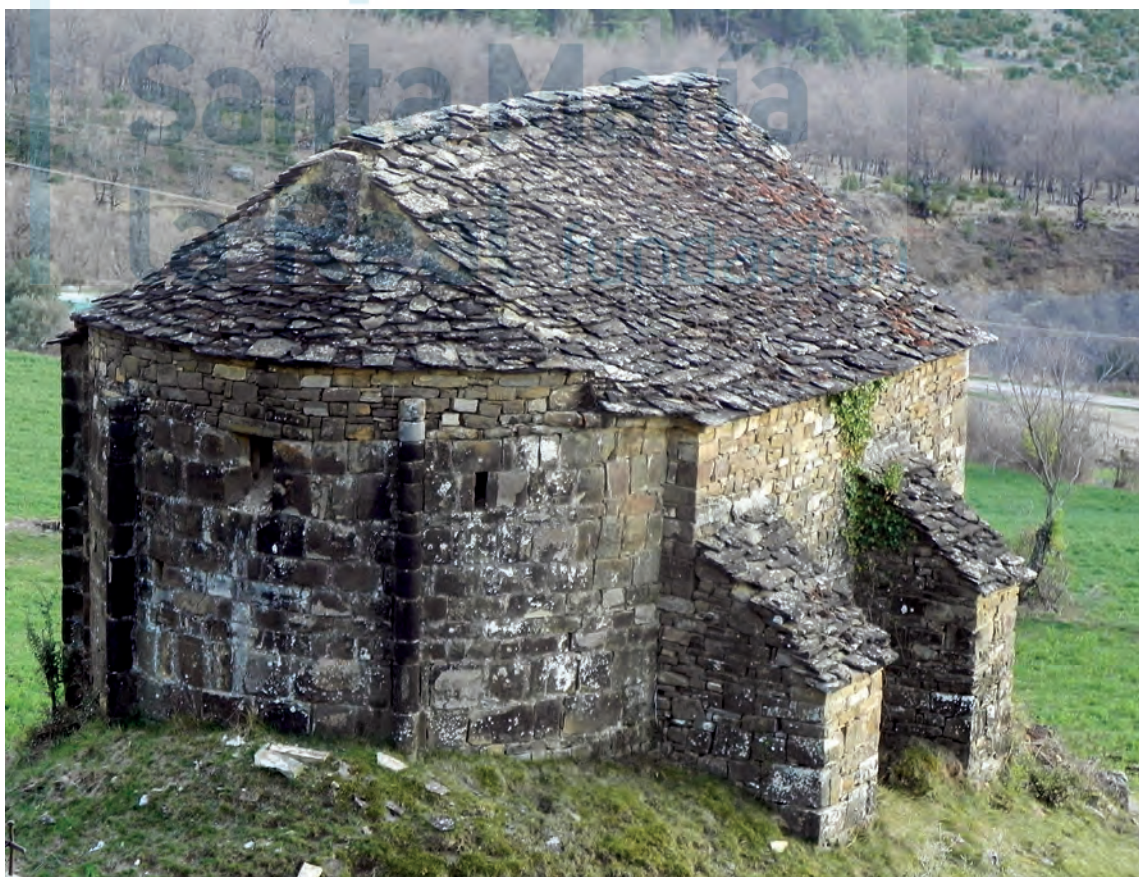
Vista general

EN LA PARTE ALTA DEL PAISAJE URBANIZADO, en el que se reparten las casas, está la pequeña iglesia románica que nos certifica la antigüedad de este enclave. El templo –de 9,30 m de largo por 8 m de ancho– es de nave única y su ábside, orientado al Nordeste, estaría cubierto posiblemente con una bóveda de cuarto de esfera, cosa que suponemos al estar cerrado el hemiciclo con un tabique de obra.

La contemplación de su fábrica nos permite intuir que es un templo muy reformado, en el que se han cometido ajustes notables, como por ejemplo el variar la altura del ábside como nos testifican las dos medias columnas que están cortadas justo en el momento en el que se abandona la construcción en piedra sillar y se concluye en sillarejo su recrecimiento. García Omedes, a este respecto apunta –refiriéndose a las

Del templo antiguo quedan el cilindro absidal, como hemos indicado, y el inicio de los muros laterales, con la singularidad que en el muro norte se realizaron dos potentes contrafuertes que lo sustentan, mientras en el muro sur se refuerza el encuentro de la nave con la cabecera a través de una pilastra doblada. En esa zona, se conserva un sillar en el que se esculpió una tosca figura de un león.

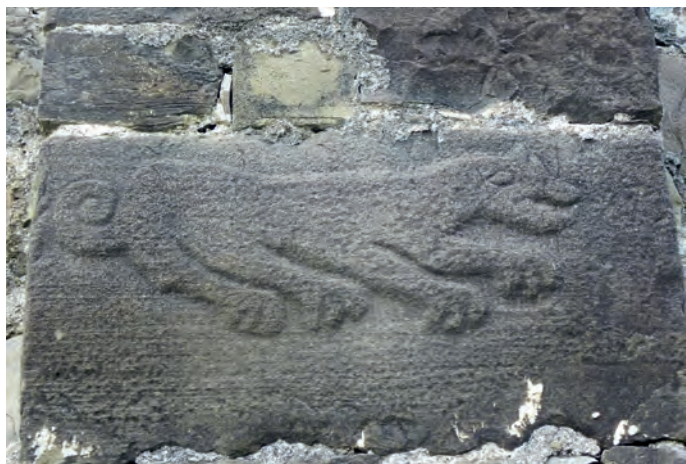
Relieve del muro sur
