# SAN VICTORIÁN

## *Real Monasterio de San Victorián*

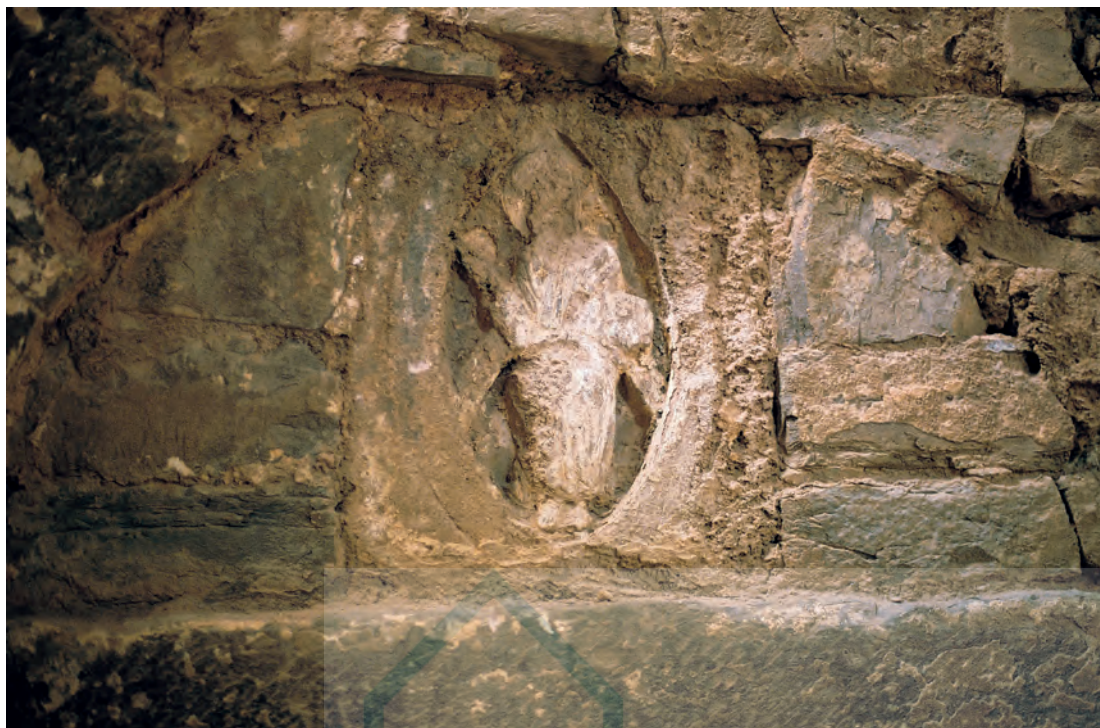
*Pantocrátor románico reutilizado*

En la base de la torre, al Oeste, cuyo acceso se encuentra en el interior del templo en la salida hacia el claustro, puede verse como único resto románico un Pantocrátor en mandorla, recolocado en el tímpano de una puerta adintelada que presenta algunas dovelas en su arco. Junto con parte del muro en que se encuentra ha sido considerado por algunos investigadores parte de la construcción románica original.
