# SOLIVETA

## Iglesia de San Pedro

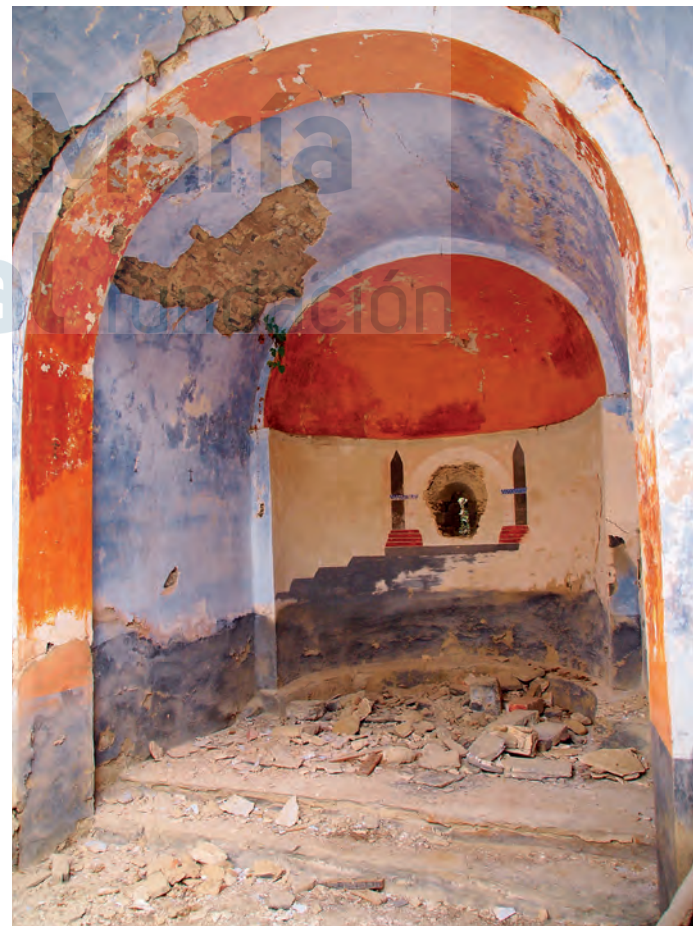
La cabecera también conserva el color de sus muros. Una línea de imposta separa el cascarón de color naranja del muro blanco con pinturas decorativas en torno a la ventana. La pintura desconchada permite ver un hermoso vano de arco de medio punto enterizo con doble derrame. Un zócalo de piedra recorre todo el perímetro del semicírculo absidal.

*Interior del ábside*
