USED

Iglesia de San Martín

Ermita de Can de Used

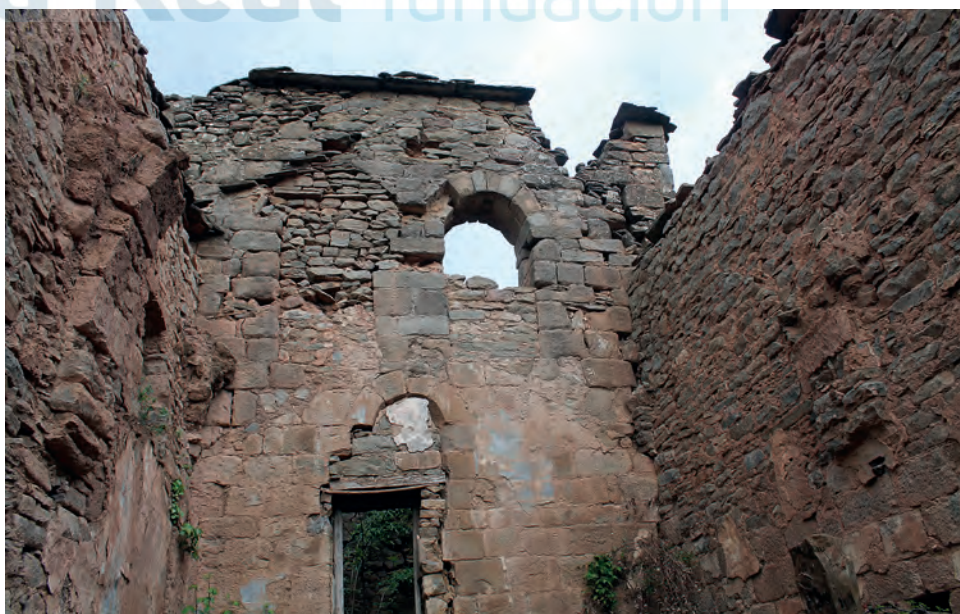
Interior de las ruinas

sólo queda su embocadura, ya que aquí se levantó una pared recta. Los paramentos de los muros laterales presentan sillares bien escuadrados en su parte inferior, posiblemente de época románica al igual que los restos de un arco de medio punto adovelado visible en el muro de los pies, que se desmontó parcialmente para construir un acceso a la torre adosada a esta parte de la iglesia.

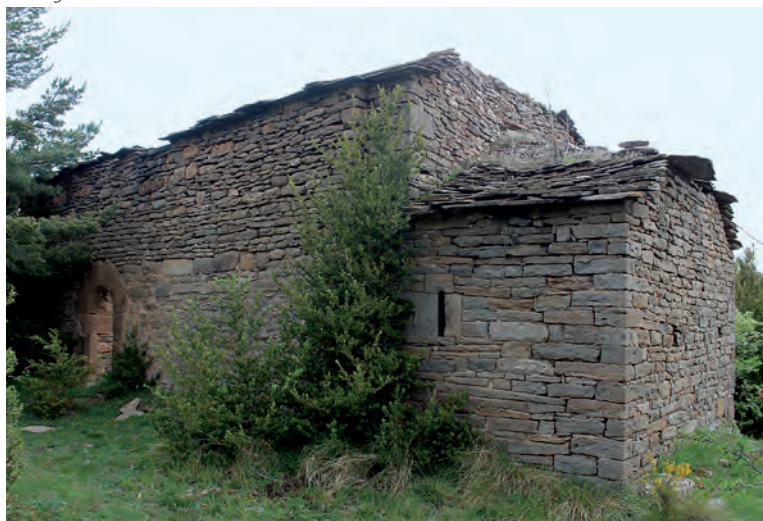
Vista general

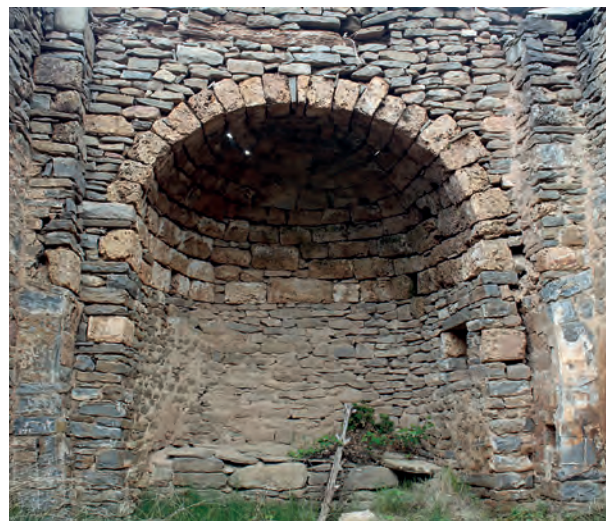
Interior del ábside

El edificio, de una sola nave, tiene cabecera de testero recto que sorprende cuando el visitante accede al interior, pudiendo contemplar desde aquí la presencia de un ábside semicircular cubierto por bóveda de horno construida con piedra toba. En el lado norte de este ábside se abre un pequeño vano que, hacia el exterior, se manifiesta su parte superior

Curiosamente se construyó primero el muro exterior y con posterioridad se levantó el ábside semicircular interior, que vemos adaptándose al espacio delimitado por la cabecera plana anterior y en la que se aprecian restos de pintura hacia el interior. Este detalle nos pone sobre la pista de la posible existencia de un edificio anterior de testero recto, pues examinando el interior se observa en la parte del muro donde parece comenzar la parte del presbiterio lo que parece ser la parte de un arco, que siguiendo la opinión de García Omedes pudiera tratarse de un arco de herradura, lo que nos situaría ante un claro ejemplo de arquitectura hispano-visigoda de finales del siglo X o principios del XI que tendría en origen una cabecera plana cubierta por bóveda de medio cañón en for-

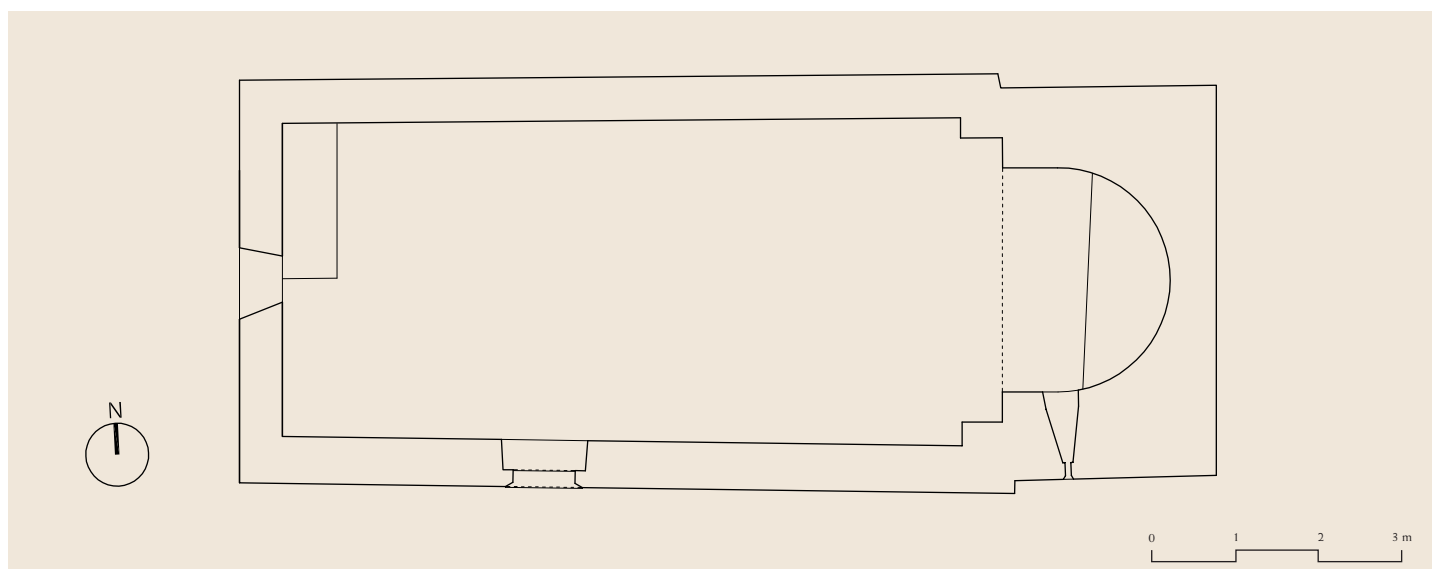
Planta
