# BOLMENTE

## *Iglesia de Santa María*

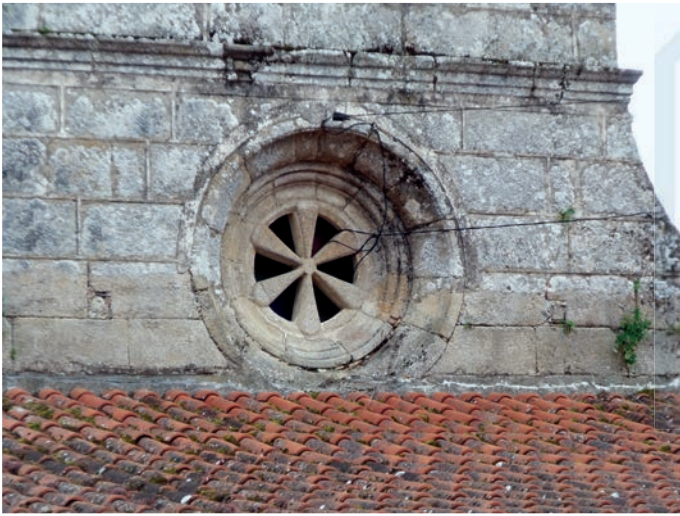
Rosetón de la fachada oeste

La fachada occidental, moderna, exhibe un sencillo rosetón románico, de modestas dimensiones, semejante al de su vecina San Vicente de Pinol. Su tracería se compone de un reducido círculo central con seis pétalos inscritos, enmarcados, a su vez, por una amplia moldura que combina finos baquetones y medias cañas.
