# MONTE DE MEDA

## Iglesia de San Martiño

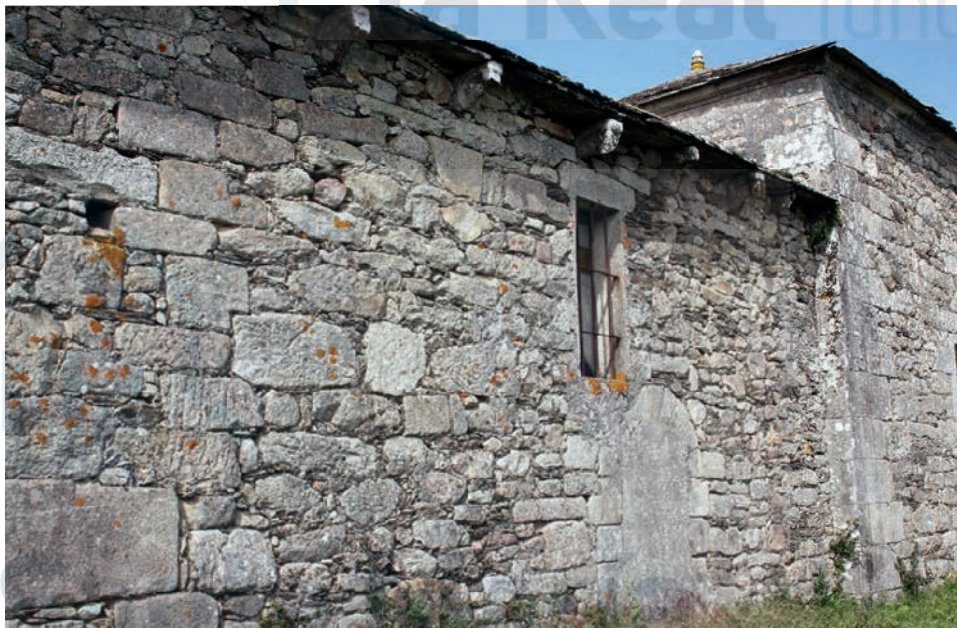
Muro sur de la nave

El material utilizado en los muros de la nave es el granito, cortado en sillares irregulares que no siguen un orden

regular. Tanto el muro norte como el sur evidencian intervenciones posteriores en sus límites oriental y occidental, debido, con toda seguridad, a la adaptación de la nueva cabecera y la nueva fachada.

A pesar de todas las alteraciones, aún se conserva la puerta sur, hoy tapiada. Esta se abre con un arco de medio punto, en arista, que carga directamente sobre el muro. Por otro lado, otro de los testimonios románicos de la iglesia son los canecillos que soportan el tejeroz. Se conservan un total de nueve, cinco en el lienzo meridional y cuatro en el sep-
