## MOREDA (Pantón)

### *Iglesia de San Romao*

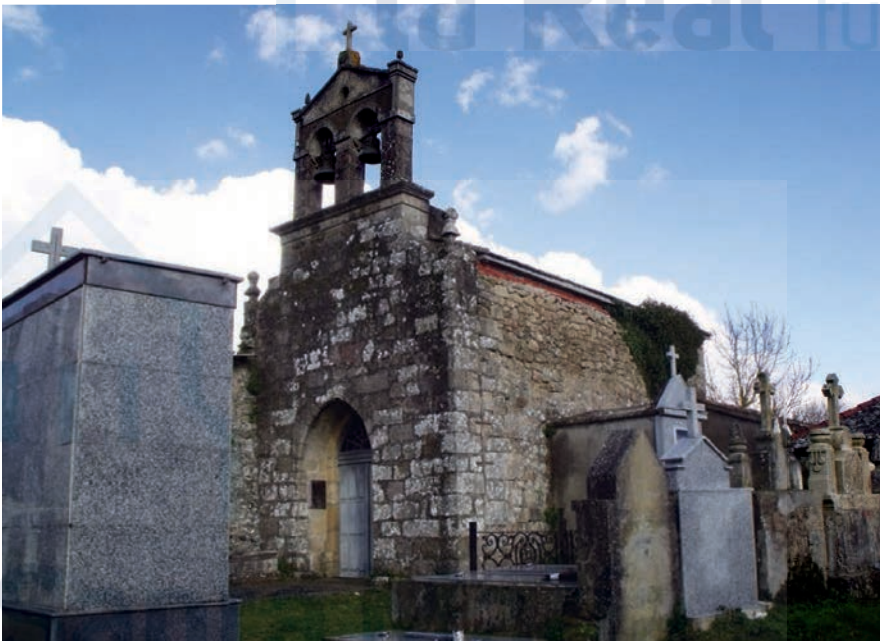
*Vista general*

**L**A IGLESIA, realizada en época moderna, solo conserva vestigios de estilo románico en el muro sur, que exhibe, centrada, una puerta adintelada que actualmente permanece tapiada, pero en la cual se puede intuir un dintel soportado por

jambas. Sobre ella, una aspillera bajo arco de medio punto con tendencia a herradura, retocado en la actualidad. Adósase en la parte oriental del muro la sacristía, la cual conserva, reubicado al este, otro vano ceñido por arco de medio punto.

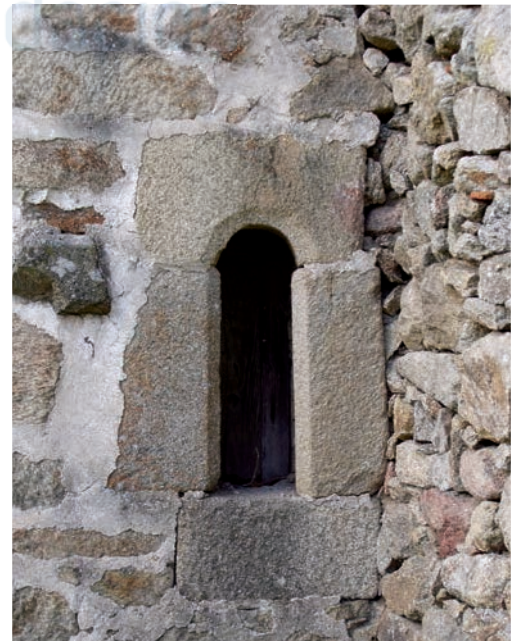
*Aspillera del muro sur*

El interior del templo se encuentra gravemente alterado. En la nave se localizan el mayor número de restos románicos; concretamente, en el muro anteriormente descrito. Este alberga una puerta cegada bajo arco de medio punto ligeramente irregular que está asentado directamente sobre el muro. Su función original fue modificada para convertirla en hornacina, ubicando en su interior un altar pétreo. Sobre ella, la aspillera, bajo arco de medio punto compuesto por cinco finas dovelas y derrame interno.
