## REQUEIXO (Sarria)

### Iglesia de Santiago

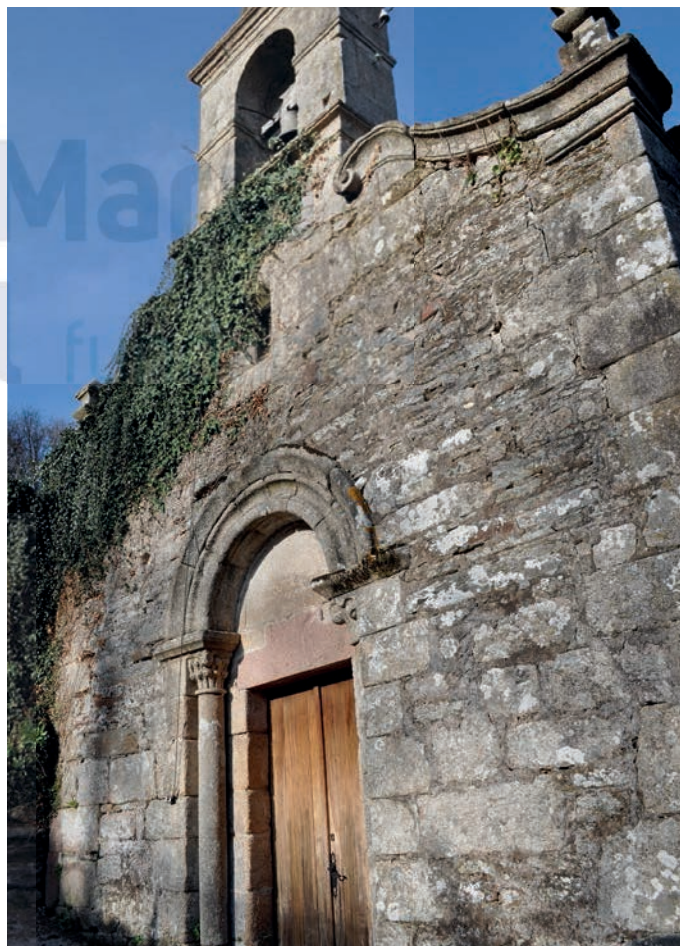
Fachada oeste

A pesar de que el frontis fue reformado en época barroca, se respetó la antigua portada románica. Está compuesta por una arquivolta de medio punto conformada por tres molduras: un toro, una escocia y una nacela. Se apoya sobre una imposta lisa que cae a paño sobre el muro portante y en el interior sobre sendas columnillas adosadas de fuste liso. Las basas son áticas y los plintos cúbicos con decoración de estrellas. Los capiteles presentan decoración fitomórfica, siendo el septentrional de dos cuerpos con hojas rematadas en bolas, mientras el meridional opta por un cuerpo único. La fachada está rematada con una cornisa ondulante y una espadaña de un único vano que son obra obvia de época barroca.

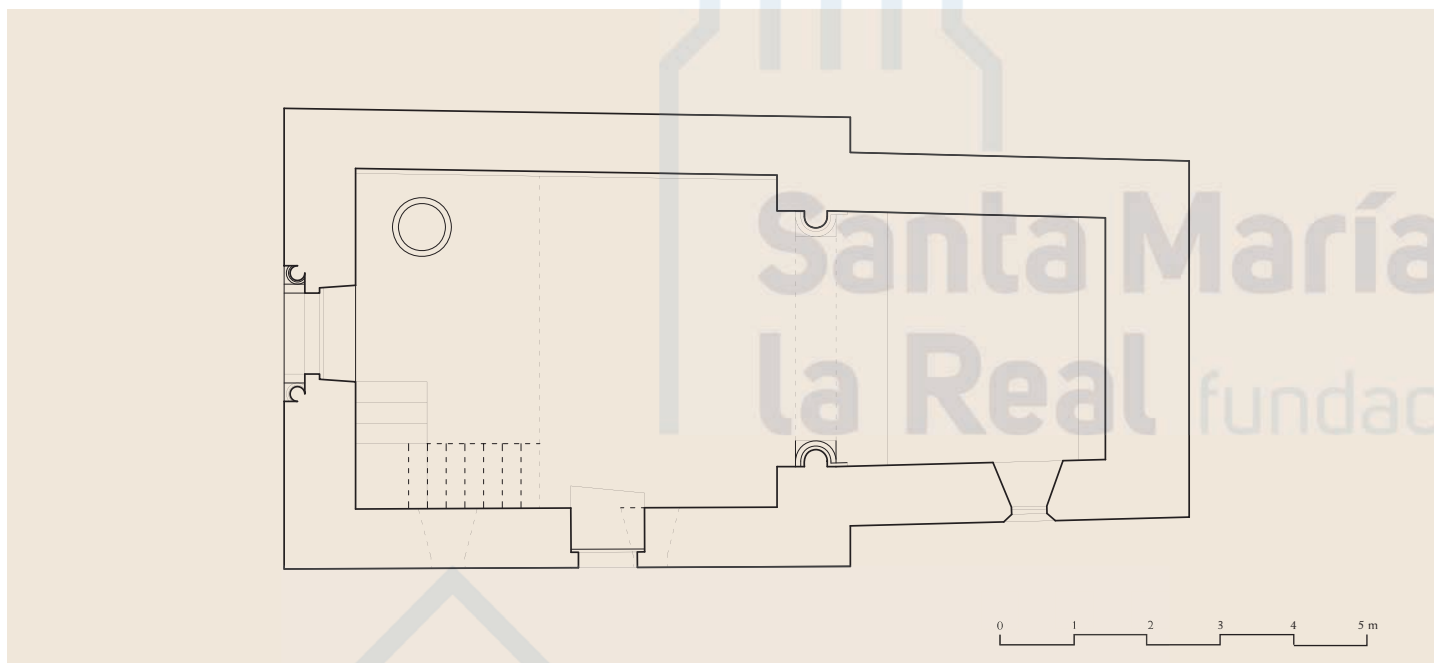
Planta

La planta mantiene el diseño original, esto es, una única nave longitudinal, con una cabecera cúbica de menor anchura y altura. En el interior nos encontramos con los destrozos sufridos por años de abandono y una poco afortunada reparación. El lienzo norte está compuesto por placas de conglomerado revocadas, mientras que el lienzo sur todavía conserva parte de su disposición original. Los vanos, antiguas y estrechas saeteras, han sido ampliados, pero la portada meridional todavía mantiene su perfil con arco ligeramente apuntado.

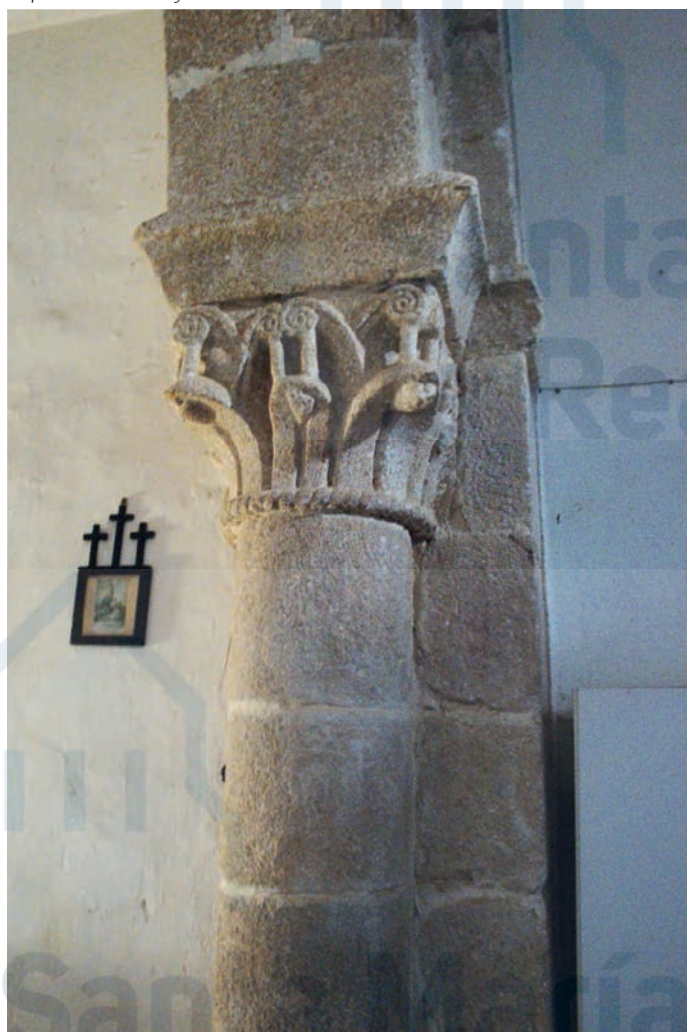
Capitel del arco triunfal

El acceso al presbiterio se realiza por medio de un arco de medio punto doblado y de sección prismática. La dobladura descansa sobre una imposta a bisel que cae a paño sobre el muro, aunque no podemos descartar la posibilidad de que la restauración nos haya privado de una articulación más rica, hoy perdida. En el interior del arco vemos la misma imposta y sendas columnas adosadas, cuyos tambores coinciden con la hilada del muro. Las basas son áticas apoyadas sobre plintos cúbicos muy rebajados. Los capiteles son de mayor entidad. El septentrional está decorado con rizadas hojas de acanto que rematan en bolas, mientras que el meridional presenta un

cuerpo de hojas alargadas con nervaduras y un segundo cuerpo de volutas y bastones.

El tipo de decoración de los capiteles de esta fábrica nos permite datarla en un momento avanzado de la segunda mitad del siglo XII (ca. 1180-1190).

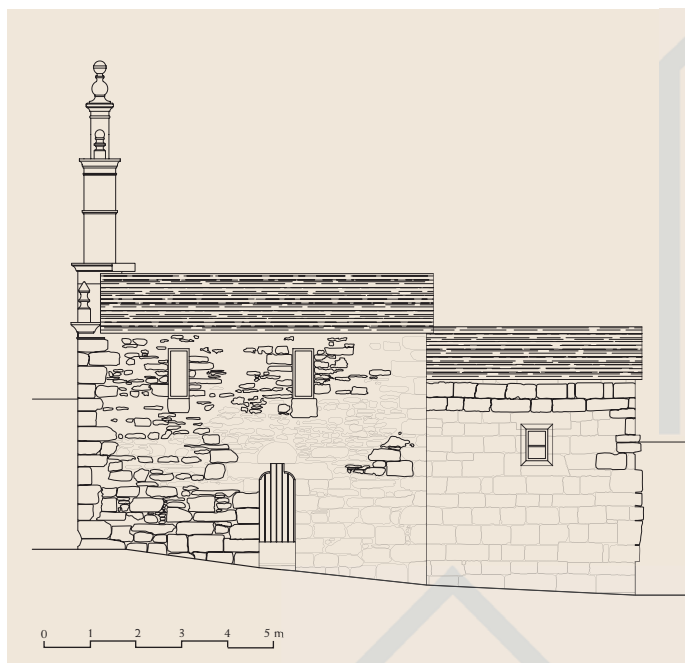
Alzado sur

El lienzo meridional todavía conserva parte de su estructura original, sobre todo el cuerpo bajo y la portada. Las

dos saeteras han sido retocadas y convertidas en vanos rectangulares. La portada, que al interior se recortaba en medio punto, muestra una solución adintelada, sobre la que aparece embutida en la fábrica una pieza semicircular que debió de ser el antiguo tímpano. Este se apoya a paño sobre mochetas graníticas cortadas en nacela. Las jambas son simples sin ningún elemento decorativo.

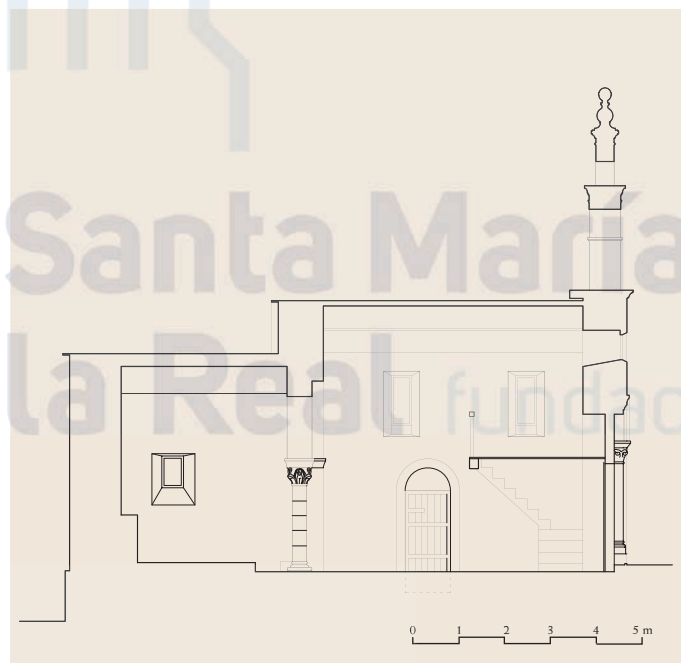
Sección longitudinal

El interior del presbiterio está completamente modificado por las sucesivas reparaciones y reconstrucciones, dejándonos ayunos de su verdadero diseño románico. Lo mismo nos sucede al exterior, donde es perfectamente visible la reconstrucción con sillares de granito nuevos.
