LA VANSA I FÓRNOLS

Iglesia de Sant Pere de La Vansa

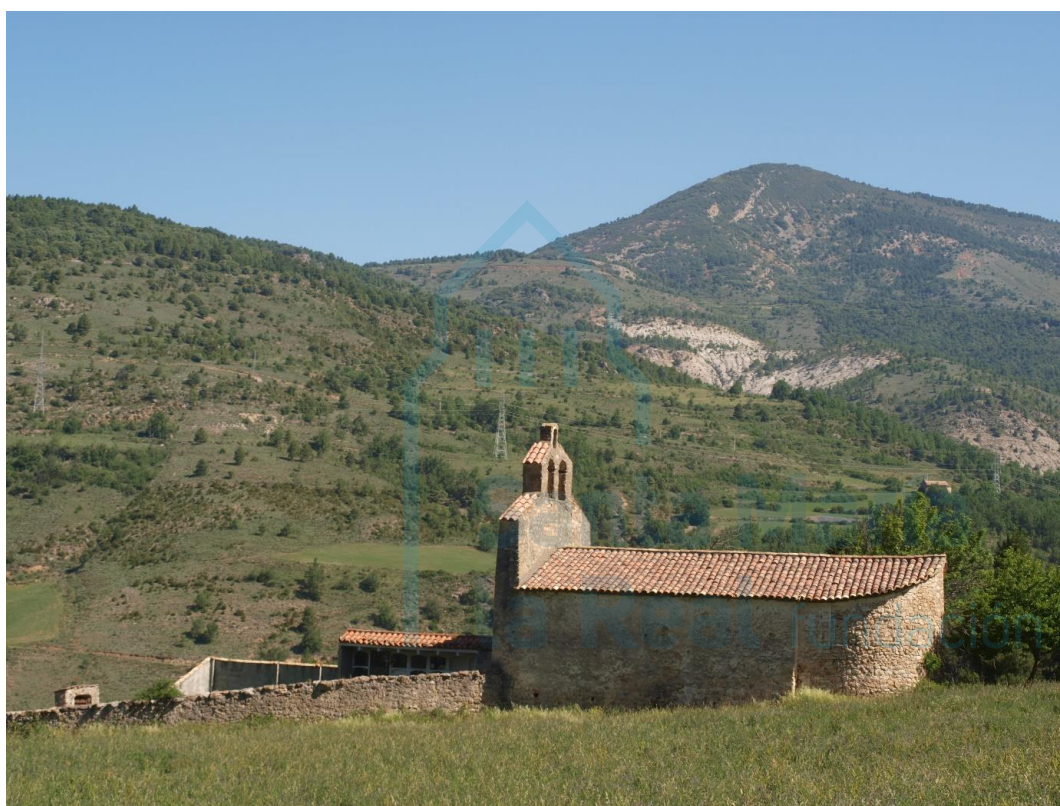
Vista
general

Se trata de un edificio de tradición románica sensiblemente modificado en época moderna. Precedido en su flanco occidental por un cementerio al que se accede por la puerta abierta en el muro oeste, presenta una nave de planta ligeramente trapezoidal y una cabecera formada por un ábside semicircular ligeramente más estrecho que aquélla, a la cual se entrega sin servirse de elementos que articulen exteriormente la transición entre ambas estructuras. Sin embargo, el ábside –uno de los elementos con más refacciones del conjunto– presenta la misma altura exterior que la nave, de tal modo que la cumbre del edificio no experimenta ninguna variación a lo largo de la cubierta y aporta una uniformidad horizontal al conjunto, tan sólo discutida por la espadaña de tres ojos en dos alturas que remata la fachada occidental, y que supera notablemente la altura del resto de la construcción.

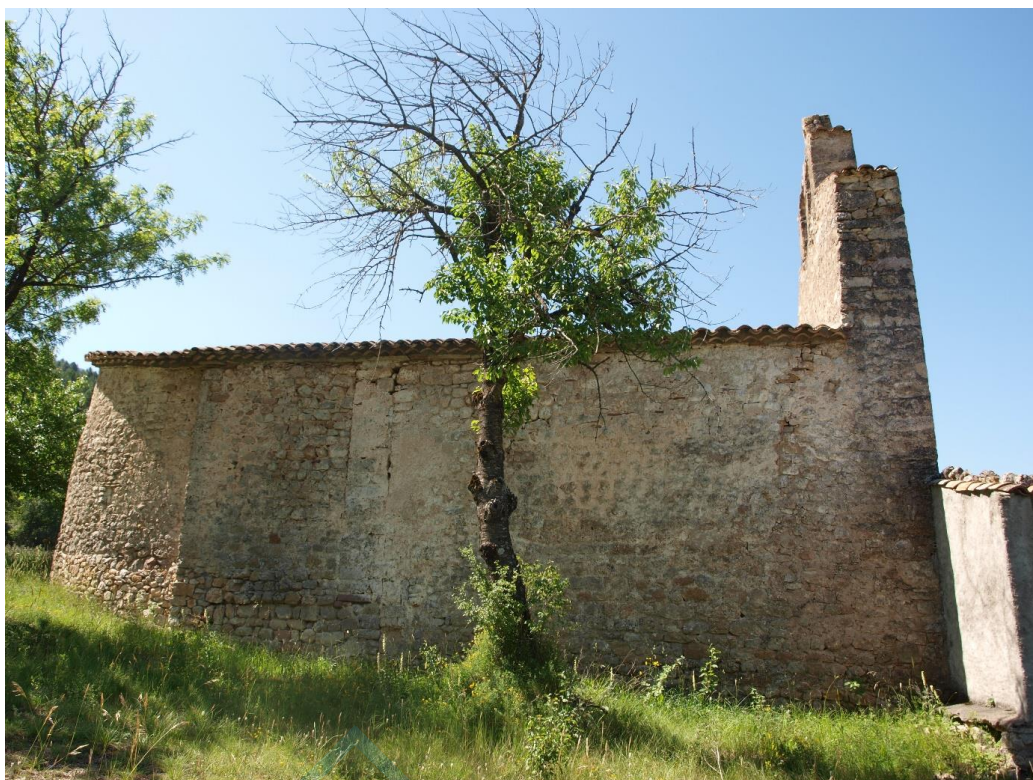
Muro norte

El conjunto presenta una fábrica basta, en la que se utiliza un aparejo compuesto, preferentemente, por mampostería, con algún tramo de sillarejo, y abundantes restos de enlucido. La cubierta, de doble vertiente e íntegramente realizada con teja árabe, adquiere un curioso perfil apuntado en forma de quilla en la zona del ábside. Pese a no disponer de datos concretos sobre las intervenciones sobre el edificio, la lectura de los paramentos –especialmente en el flanco septentrional– permite identificar un mínimo de cuatro fases constructivas. De Oeste a Este, se suceden el recrecimiento de la fachada occidental para alojar la espadaña, la totalidad de la nave, el espacio presbiterial y el ábside. Sobre esta última estructura, Joan-Albert Adell y M. Lluïsa Cases consideran que sustituyó al ábside original del templo, si bien, se respetó su trazado original. Por su parte, en el muro meridional se observan ciertos vestigios de una estructura adosada, a la altura del inicio del presbiterio, aunque su precario estado de conservación no permite trazar hipótesis sobre su forma o función.

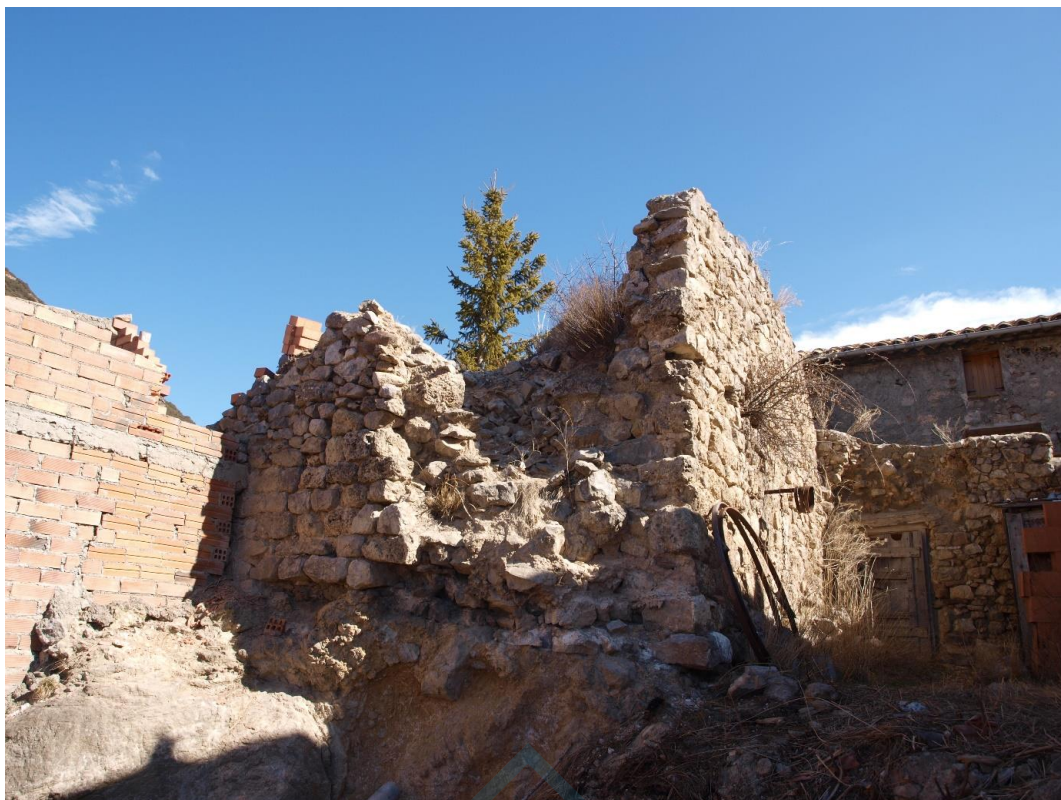
Restos del castillo

Del castillo apenas se conserva una esquina, que podría corresponder al ángulo suroccidental del mismo, y que se eleva sobre un afloramiento de roca que colapsó a principios del siglo XXI, origen de su preocupante estado de degradación. Los muros, muy robustos, fueron levantados empleando bloques medianos de piedra caliza, dispuestos en un aparejo regular que presenta –especialmente en el muro meridional– restos de mortero. Éste es el muro mejor conservado, y pueden observarse en él varias fases constructivas, tanto horizontal como verticalmente: sobre un zócalo de bloques de caliza de regularidad y dimensiones notables se levanta un muro de unos 3 m de altura, acompañado al Este de un segundo lienzo claramente visible por el cambio de aparejo en la zona central de dicho muro, el cual pasa a ser más basto y de factura probablemente moderna. La presencia de agujeros de viga o andamio a media altura sugiere la existencia de divisiones horizontales, pese a que el espacio interior se encuentra muy modificado y con un importante grosor de escombros y materiales de relleno que dificultan su lectura.

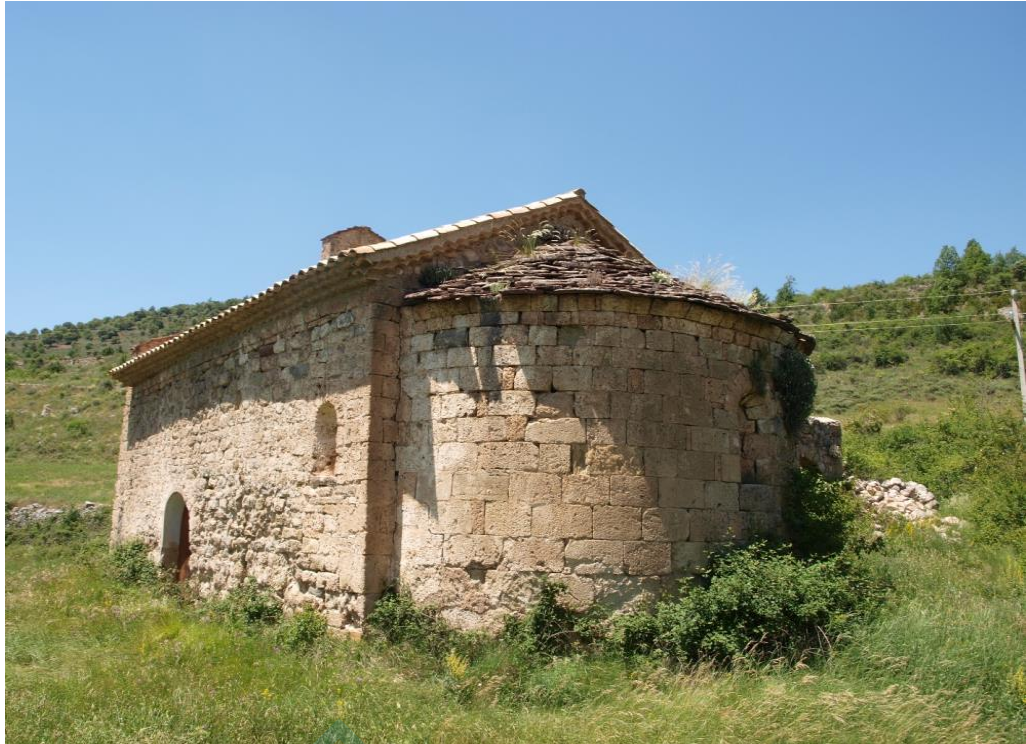
Ábside y muro sur

La parte original de aquella es lisa, presenta en su centro una ventana de doble derrame y arco de medio punto, y conserva unos mechinales dispuestos en dos hileras horizontales paralelas. El aparejo de esta parte del frontis, realizado con sillarejo colocado en hiladas uniformes, contrasta con la tosca e irregular mampostería del cuerpo añadido al norte, el cual se extiende sobre la vertiente septentrional del frontis primigenio para crear un nuevo hastial sobre el que se eleva una espadaña de un solo ojo. En el liso muro sur se abren una puerta de arco de medio punto y, en su extremo oriental, una ventana de doble derrame y arco de medio punto. En este paramento se aprecian cuatro tipos de aparejo diferenciado, que son testimonio de diversas fases y reformas. La parte inferior está compuesta por sillarejo dispuesto en hiladas más o menos uniformes; por encima, se utilizan piedras más toscamente talladas, sin escuadrar; bajo la cornisa, dos hiladas, una realizada con losas y, sobre ella, otra formada por sillares bien labrados, corresponden al sobrealzado del muro; finalmente, en la esquina oriental, se utilizan sillares bien trabajados, escuadrados y pulidos, alguno de ellos de buen tamaño, aparejo éste coincidente con el que se observa en el ábside, en el que el material está cuidadosamente colocado en hiladas uniformes. Se abre en el centro del paramento absidal una potente ventana de arco de medio punto y doble derrame, muy marcado al exterior y cegada en el interior. Corona el lienzo, bajo la cornisa, una imposta biselada. Mientras que la techumbre troncocónica del ábside está formada por losas de piedra, la de la nave, de doble vertiente, está compuesta por teja árabe y corresponde a una reforma posterior

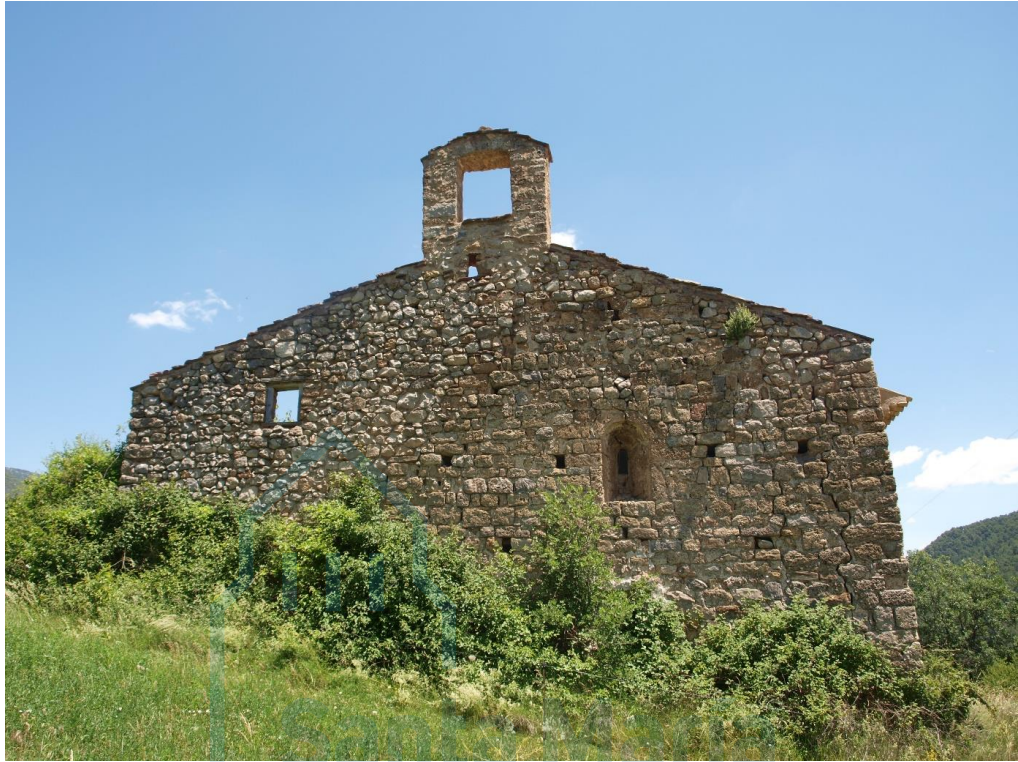
Fachada oeste

Aunque algunos autores han hablado de una pretendida uniformidad del edificio, como hemos visto, se observan marcadas diferencias entre la cabecera y el resto. Si bien parece razonable situar la realización de aquella a finales del siglo XII, más problemática es la datación de la nave. Ésta podría haber sido edificada con anterioridad al ábside, en la primera mitad de dicha centuria, sobre todo a juzgar por las características de la fachada occidental y por el aparejo utilizado en la mitad inferior del muro sur. Posteriormente, los paramentos de la nave se habrían sobrealzado y se habría sustituido la bóveda original por la actual.

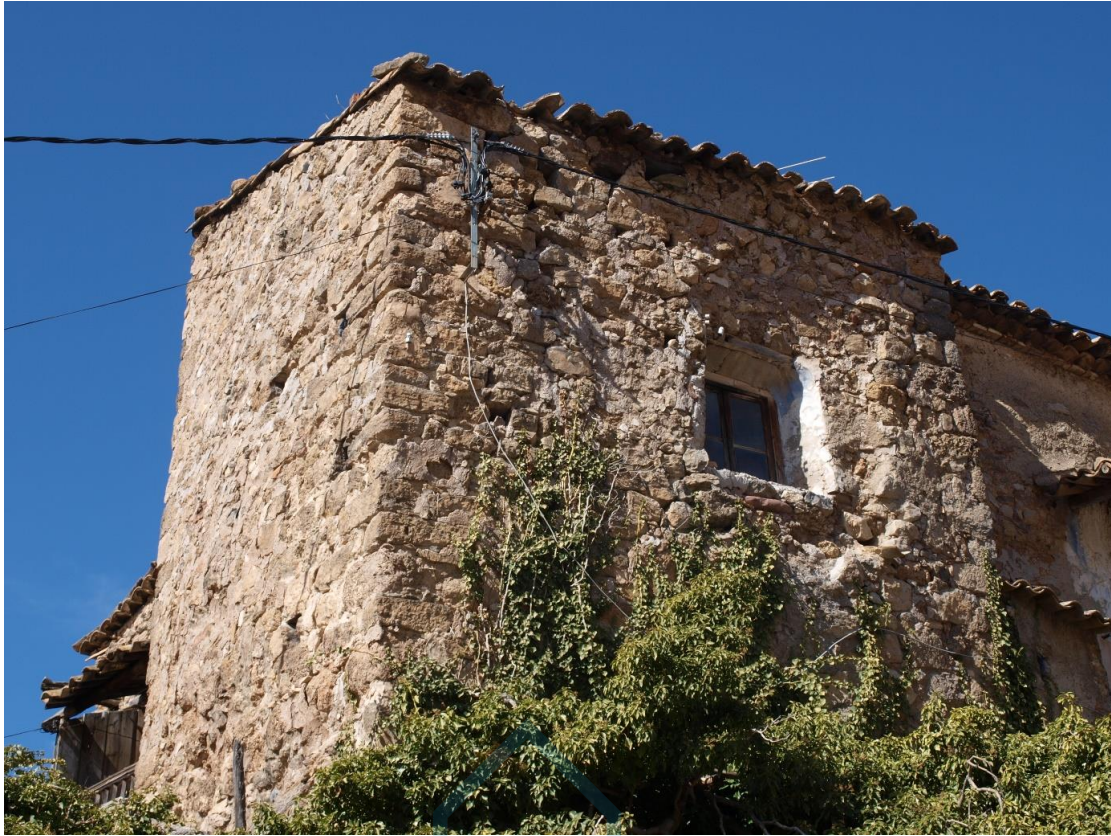
Torre

En Ca l'Arnau destaca la torre cuadrangular levantada en el ángulo sur del edificio, la cual es el único elemento asimilable a la obra medieval, pues el resto de las construcciones son de factura claramente posterior. La torre se construyó empleando bloques de piedra caliza bien tallados en las esquinas, mientras que el resto de muros presenta un aparejo irregular, del mismo material, aunque de menores dimensiones, ligado con mortero. La torre presenta como mínimo dos alturas, aunque la parte alta de los muros fue modificada para mantener la línea del alero del tejado, a dos aguas en la construcción más reciente y a una sola vertiente en la torre. No se observan vanos originales y en el muro meridional se observan las cicatrices de vigas o andamios.

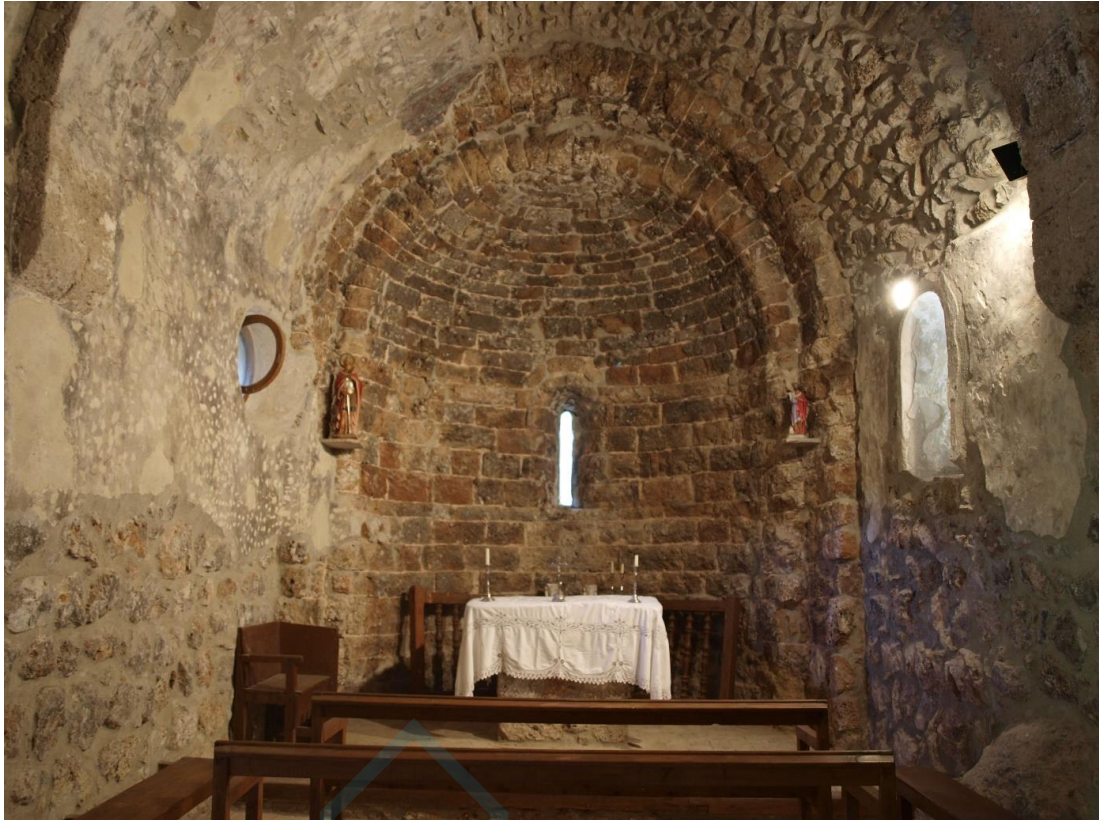
Interior

En el interior, mientras la nave se cubre con bóveda de cañon, el ábside hace lo propio con la habitual bóveda de cuarto de esfera. Está última arranca de una ruda imposta que enmarca el arco de la ventana a

modo de chambrana. Precede al espacio absidal un arco de mayor anchura que facilita el tránsito hacia la nave. En ésta dos arcos fajones, apoyados en ménsulas, determinan tres tramos. En el más occidental, se alza el coro en alto de madera añadido en época posterior. La diferencia de aparejo comentada en referencia a los paramentos exteriores se repite en el interior. Los sillares bien trabajados y cuidadosamente dispuestos del ábside contrastan fuertemente con el rudo mampuesto de los muros laterales y bóveda de la nave, el cual, como sucede en algunas secciones, estaba destinado a quedar oculto bajo una capa de revoque. La restauración integral del edificio, realizada el 2002, sacó a la luz los restos de un programa pictórico mural que probablemente cubrió la totalidad de la nave y que se pueden datar a principios del siglo XVI.

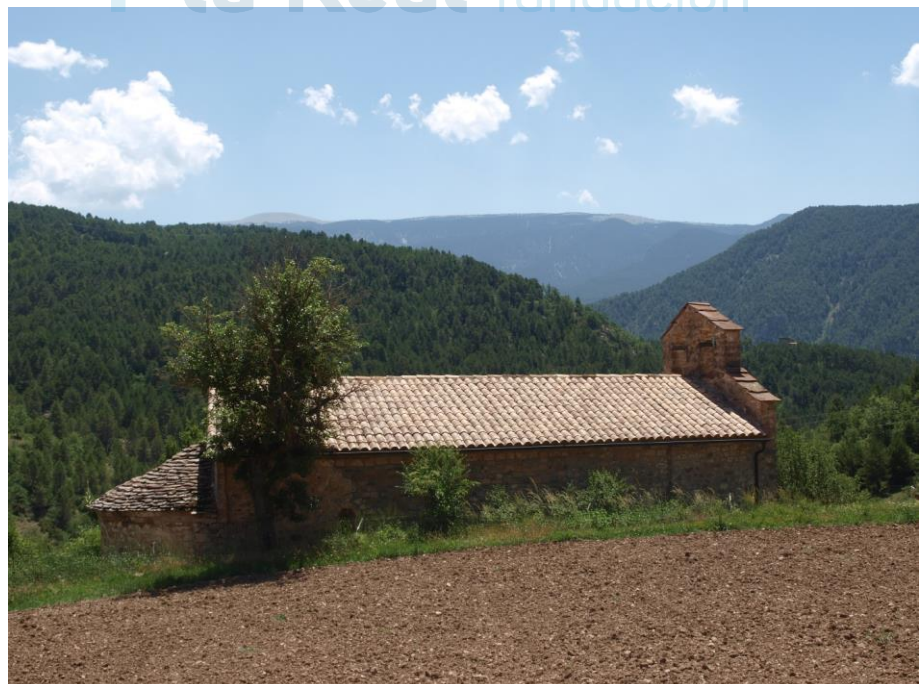
Vista general desde el norte

El conjunto, rodeado por un antiguo cementerio, queda delimitado por una valla de piedra en la cual se abre la puerta de acceso. El edificio presenta una planta compuesta por una nave rectangular y un ábside semicircular, de menores proporciones. La fachada occidental supera claramente la altura del resto del edificio, gracias a un receramiento ejecutado en un momento indeterminado, que la dotó tanto del óculo abierto en su centro como de la espadaña de dos ojos que remata el hastial. En la intervención de urgencia de 2000 se renovó la cubierta de la nave, ahora de teja árabe a dos aguas, mientras que la del ábside, troncocónica de losas de piedra, fue reparada.

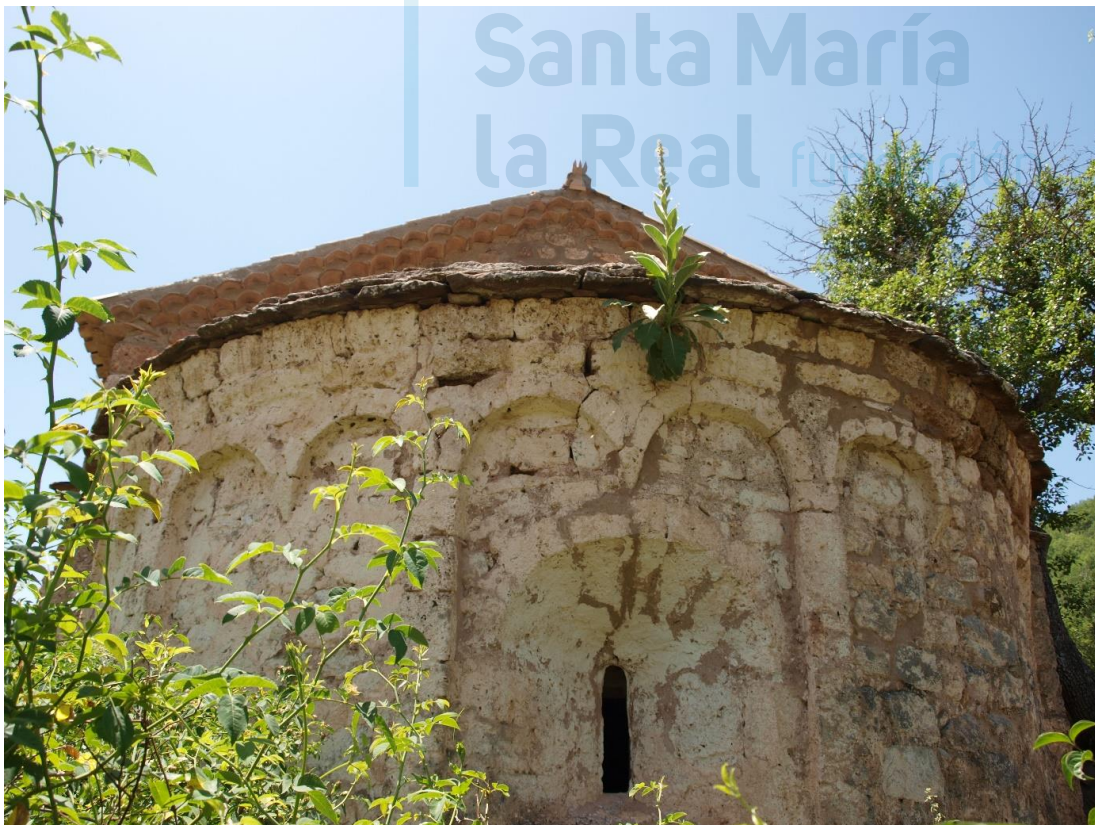
Ábside

En exterior del paramento absidal, cuatro lesenas que arrancan de un zócalo determinan cinco entrepaños coronados por sendas parejas de arquillos ciegos que, en su punto de intersección, se apoyan en ménsulas triangulares. En el lado más septentrional del lienzo se ha perdido esta decoración, pues de la lesena tan sólo se ha conservado la parte inferior, y de la pareja de arquillos solamente se vislumbra el arranque de uno de ellos. En el entrepaño central se abre una ventana de arco de medio punto y doble derrame, en el que el marcado abocinamiento exterior ocupa la práctica totalidad del espacio que definen las lesenas. Coronan el lienzo dos hiladas de piedras colocadas de forma inclinada, de tal manera que simulan una imposta biselada. La parte inferior del muro meridional está recorrida por un potente zócalo, en el que se apoyan cuatro lesenas, que, conjuntamente con otras dos que, en el tramo oriental, arrancan desde una prolongación del zócalo que alcanza una mayor altura, determinan seis entrepaños de anchura desigual. Éstos, como sucedía en el ábside, están coronados por sendas parejas de arquillos ciegos apoyados en ménsulas triangulares. En los dos entrepaños que ocupan la segunda posición, tanto por el Este como por el Oeste, se abren sendas ventanas, de arco de medio punto y doble derrame, éste más marcado en el vano oriental. Bajo algunos arquillos, y, sobre todo, en el zócalo, se encuentran algunos mechinales, alineados verticalmente los situados en el lado más oriental. Coronan parte del muro, hasta la mitad del mismo, dos hiladas de piedras que, como en el ábside, simulan una moldura biselada. Muy posiblemente, el muro norte contaba con una decoración similar, como lo pone en evidencia la existencia de dos lesenas y tres arquillos ciegos en el tramo este del paramento. De hecho, al igual que sucedía en el muro meridional, el zócalo se eleva hasta la altura de la cornisa absidal en el entrepaño oriental definido por las lesenas conservadas. En lo que sería el entrepaño contiguo, el segundo desde el Este, se abre una ventana de características similares a la del vano opuesto en el muro sur. A partir de esta abertura y hacia el Oeste, cambia radicalmente el aspecto del lienzo, que pasa a ser totalmente liso, desaparece los vestigios de revoque, si bien la parte inferior continua siendo recorrida por un zócalo. Sin duda esta parte del muro es el resultado de una reforma o reparación posterior. Por otra parte, la discontinuidad de la decoración a base de lesenas y arcuaciones en el tramo occidental del muro sur ha sido interpretada por Eduard Junyent como testimonio de una ampliación tardía del edificio, circunstancia ésta que no parece tan evidente.

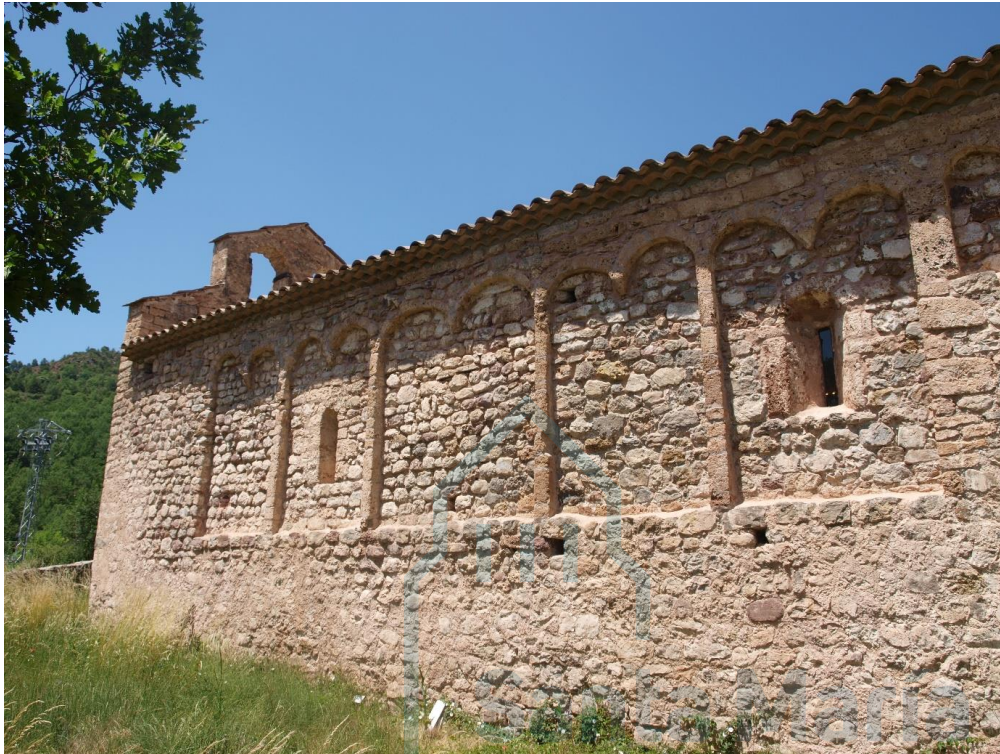
Muro sur

El aparejo utilizado en el edificio está formado por tosco sillarejo en el ábside, que en el muro sur se hace más irregular y pero tallado. En los arquillos ciegos, lesenas y ventanas se utiliza la piedra toba, mejor trabajada y escuadrada. En la parte reparada del muro norte, se empleó un material toscamente trabajado, dispuesto en hiladas poco uniformes. Finalmente, en la fachada occidental, el revoque cubre el irregular sillarejo con el que se construyó.

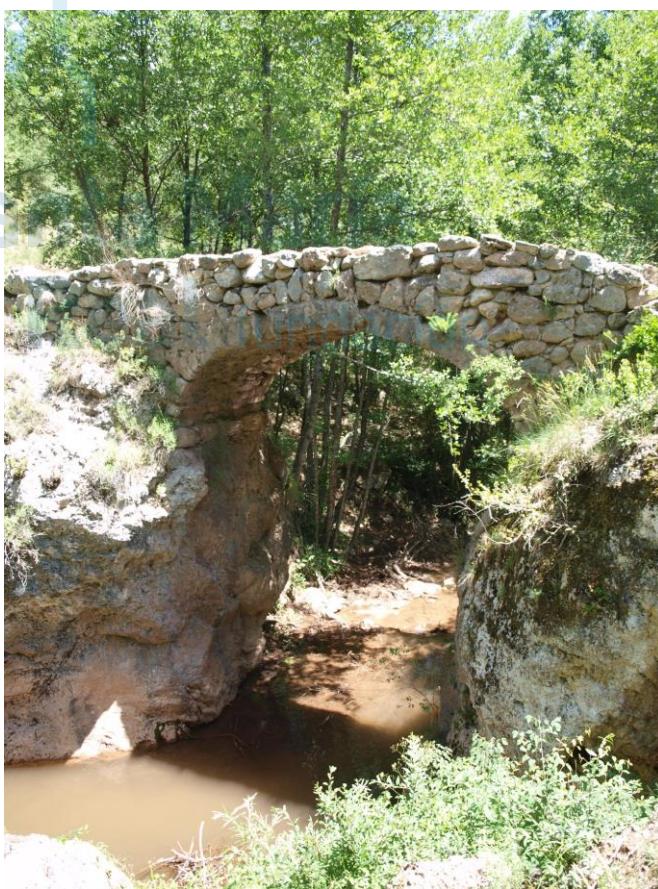
Vista del puente

Se trata de un puente modesto y de pequeñas dimensiones, que salva el río mediante un solo arco de medio punto rebajado que carga sobre dos grandes rocas que se elevan a una altura notable sobre el río. La construcción combina bloques pequeños e irregulares de piedra caliza y piedra toba, dispuestos desordenadamente, especialmente en el riñón del puente. Sin embargo, el arco –especialmente en sus caras vistas– presenta un cierto adovelado, principalmente de piedra toba, más cuidado y ligado con abundante mortero. Las rocas sobre las cuales se asienta la estructura parecen haber sido recortadas para facilitar su apoyo, tal y como sugiere la línea de imposta de los estribos, elaborada con bloques bien tallados y ligeramente adelantada respecto al intradós del arco.

El paso del puente es protegido por resaltes de pequeña altura, pero lo que resulta especialmente interesante es la presencia de vestigios del empedrado que pavimentaba la estructura. Pese a que todavía es practicable, el puente permanece en desuso desde el abandono del antiguo camino que recorría el curso del río Bona, sustituido por la actual pista que cruza el valle de Norte a Sur. Así pues, no cabe duda que ésta es una construcción enraizada en tiempos medievales, probablemente construida en la Alta Edad Media, que sirvió al tránsito de bienes y personas por el valle de La Vansa hasta la modernización de las infraestructuras de la zona, ya en época contemporánea.

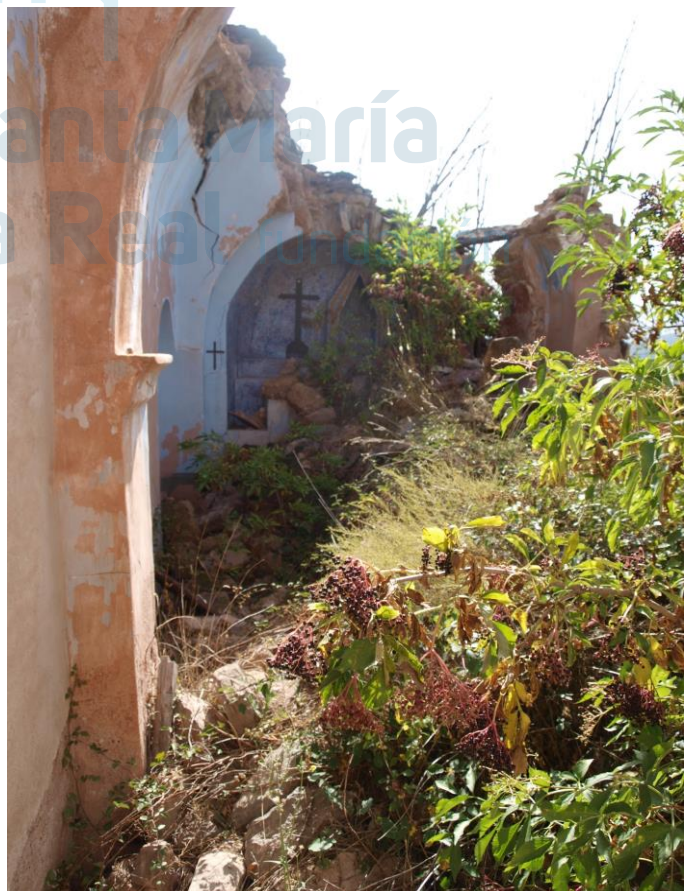
Restos del interior

A pesar de la acumulación de cascotes en el interior, todavía pueden identificarse varios de los elementos que definían este espacio, todos ellos de cronología moderna. Así, la nave se revela resuelta por una bóveda aparentemente de cañón, sobre la puerta permanecen restos de la escalera de acceso al coro y una pequeña capilla se adentra en el muro septentrional cerca de la cabecera. No se observan vanos que perforen el perímetro de la construcción que aún se mantiene en pie, pero sí se conservan restos de un arco fajón que reforzaba la bóveda de la nave, el cual arranca de una pilastra adosada al muro. La transición entre la nave y la cabecera es articulada mediante un arco de triunfo de medio punto. Parte de la cavidad absidal está tapiada con un tabique de yeso sobre el que se apoya el altar. El mal estado del sector meridional de la construcción impide discernir si la parte posterior del ábside era empleada como sacristía, así como la presencia de vanos que perforan este flanco del edificio.

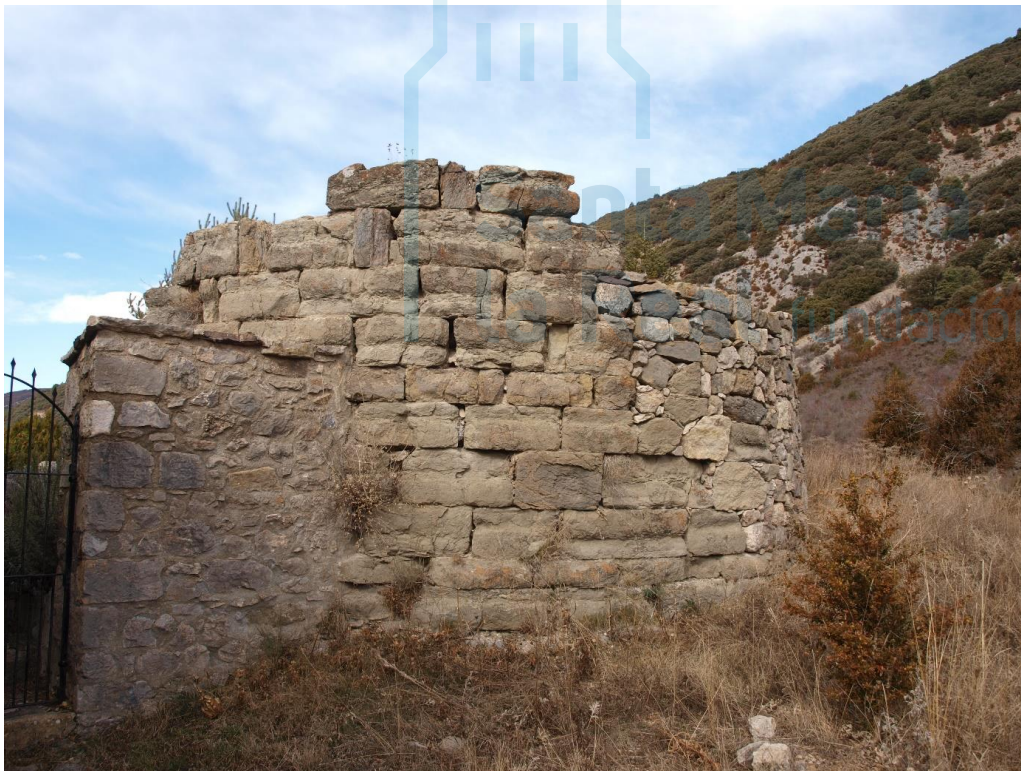
Ábside

La iglesia de Sant Andreu era un templo con una planta formada por una sola nave rectangular y un ábside semicircular. De la construcción original apenas se conservan la cabecera y parte del muro meridional, los cuales permiten observar el grosor de la fábrica. Ésta fue realizada con sillares de caliza bien tallados, dispuestos combinando el aparejo isódomo en la parte baja de los muros—levantada sobre un zócalo bien marcado tanto en el interior, de bloques prácticamente cúbicos, como en el exterior, gracias a una sutil moldura de media caña muy desgastada— y el pseudoisódomo a partir de media altura,

especialmente en el ábside. La cabecera es más estrecha que la nave, y la transición entre ambos espacios –reflejada también en el exterior– se articula mediante un arco presbiterial, claramente visible en el retranqueo del muro meridional. En lo que se refiere a los vanos del edificio, además de la entrada practicada en el muro meridional, apenas puede intuirse la presencia de una abertura en el centro del ábside. El grosor de los muros sugiere que la nave podría estar cubierta con bóveda de cañón.

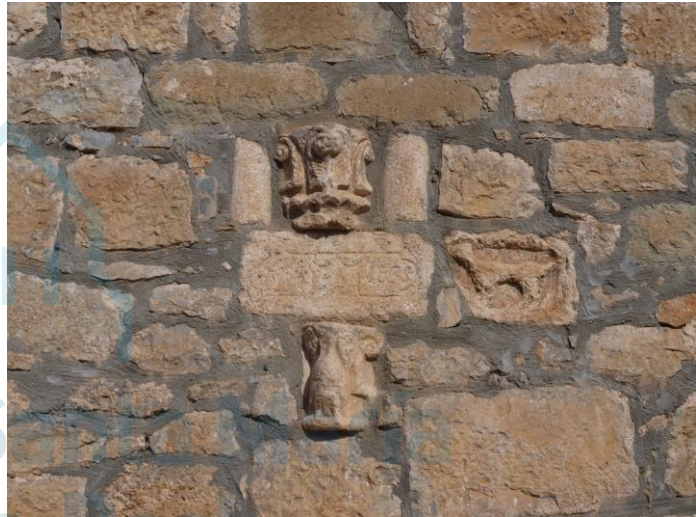
Capiteles y relieves reutilizados en la fachada de la Vicaria

En la fachada de la vicaria, el edificio colindante con la actual parroquia de Cornellana, se encuentran varios elementos escultóricos procedentes de Sant Andreu: dos capiteles, un elemento moldurado y de perfil curvo –probablemente una arquivolta– dos fragmentos de fuste, un relieve y una pequeña lápida inscrita. Pese a estar afectados por la erosión, tanto los capiteles como el relieve presentan motivos zoomórficos y vegetales notablemente estilizados pero elegantes, en sintonía con la sobriedad de Sant Andreu. En uno de los capiteles se representa a un ave de pie, con sus garras apoyadas en el astrágalo, entre dos rostros humanos. En el otro, unas grandes hojas rematadas en volutas se elevan sobre unos cuadrúpedos de pequeño tamaño. Por su parte, el animal que figura en el relieve es otro cuadrúpedo de difícil identificación, dado el desgaste de la talla. En el interior de la parroquia se custodian, provenientes de dicha iglesia de Sant Andreu, una pila bautismal monolítica, lisa y de corte troncocónico, además de dos benditeras, también monolíticas, lisas y semiesféricas, embebidas a ambos lados de la entrada.

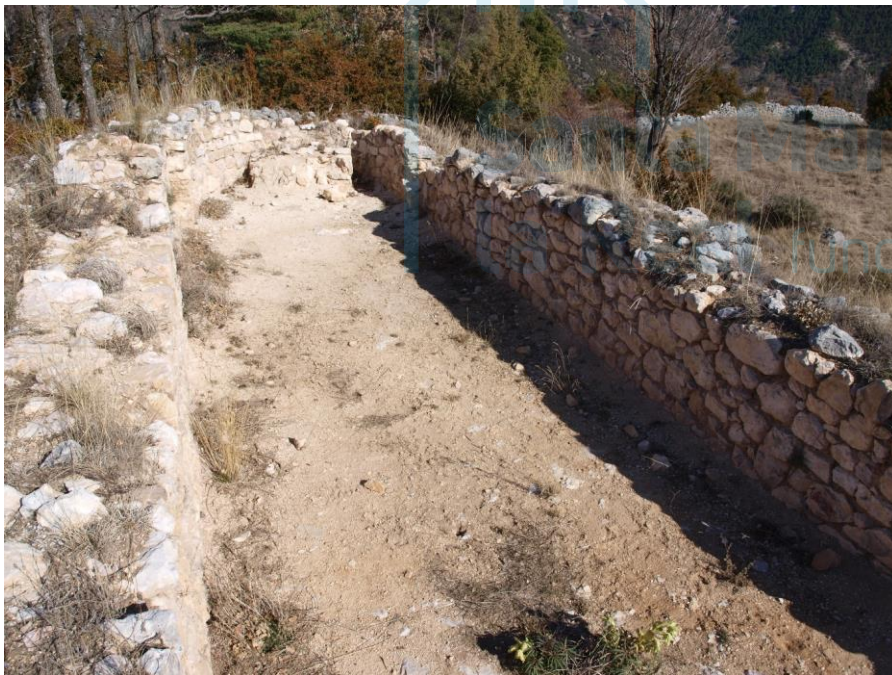
Restos de la nave y del ábside

De la iglesia solamente se conserva alrededor de 1 m o un 1,5 m del muro perimetral. Tenía una sola nave larga y estrecha y un ábside semicircular ligeramente más estrecho que arranca directamente aquella, sin arco presbiterial que lo precediera. La fábrica está realizada con pequeños bloques de caliza, dispuestos en hiladas y unidos con mortero. Teniendo en cuenta las piezas adoveladas encontradas durante las tareas arqueológicas, se piensa que el templo podría presentar algún tipo de bóveda, cubierta exteriormente por losas de arenisca también encontradas durante la excavación. Los muros son de un grosor notable, pese que el sector noroccidental de los mismos es notablemente más estrecho que el

El ábside es el elemento que suscita un mayor interés, especialmente por la presencia de un altar prismático, levantado en el centro de la cabecera, adosado al muro y precedido por restos de un pavimento enlosado –el suelo del resto del templo de tierra batida–. El altar presenta indicios de una ampliación que ocupaba toda la anchura absidal, y lo acompaña un pequeño nicho cúbico abierto en el muro norte, que combina el uso de la piedra toba y la caliza.

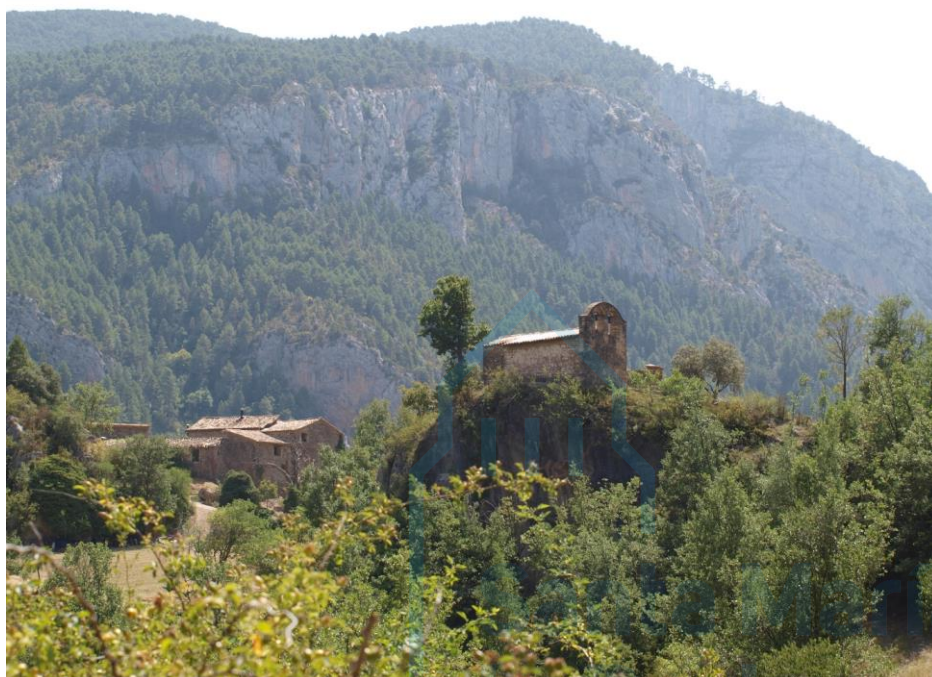
Vista general

Se trata de una construcción de una nave con la cabecera plana, ligeramente más estrecha que aquella y de perímetro sutilmente trapezoidal. El edificio fue ampliado posteriormente con una sacristía de planta semicircular y menor altura que la nave, y actualmente es rodeado por el flanco sur por un cementerio delimitado por una valla de piedra ciclópea. Toda la construcción está cubierta una techumbre de teja árabe, de doble vertiente sobre la nave y el ábside –sin que se evidencie exteriormente la transición entre

ambos espacios a nivel de alero—, mientras que la sacristía presenta las tejas dispuestas de modo troncocónico. La fachada occidental está presidida por una espadaña de dos ojos, de factura posterior a la obra original y coronada con un remate curvado, de estética claramente barroca. Los paramentos están principalmente elaborados empleando bloques irregulares de piedra caliza dispuestos con la intención de trazar hiladas, ligados con abundante cantidad de barro. Esta tipología de aparejo está especialmente presente en el sector oriental del conjunto, mientras que en la fachada occidental puede observarse claramente como buena parte del aparejo se sirve de bloques de piedra toba, particularmente bien tallados en las esquinas.

Es precisamente en la fachada occidental donde puede observarse con mayor claridad la historia estructural del edificio. Así, originalmente parece que el templo era sensiblemente más bajo, cubierto también con tejado a dos aguas, aunque podemos afirmar que el espacio interior estaba cerrado mediante una techumbre de madera al no haber espacio suficiente para acoger un sistema de cubierta abovedada. Ésta fue levantada en una fase posterior que implicó un recrecimiento considerable de todo el perímetro del templo, especialmente visible en los muros norte y sur. Esta modificación implicó la sustitución de la espadaña original de un solo ojo por la ya descrita. Tal y como se puede apreciar en la fachada, el vano de la primera quedaría debajo del pilar central que divide los dos ojos de la actual.

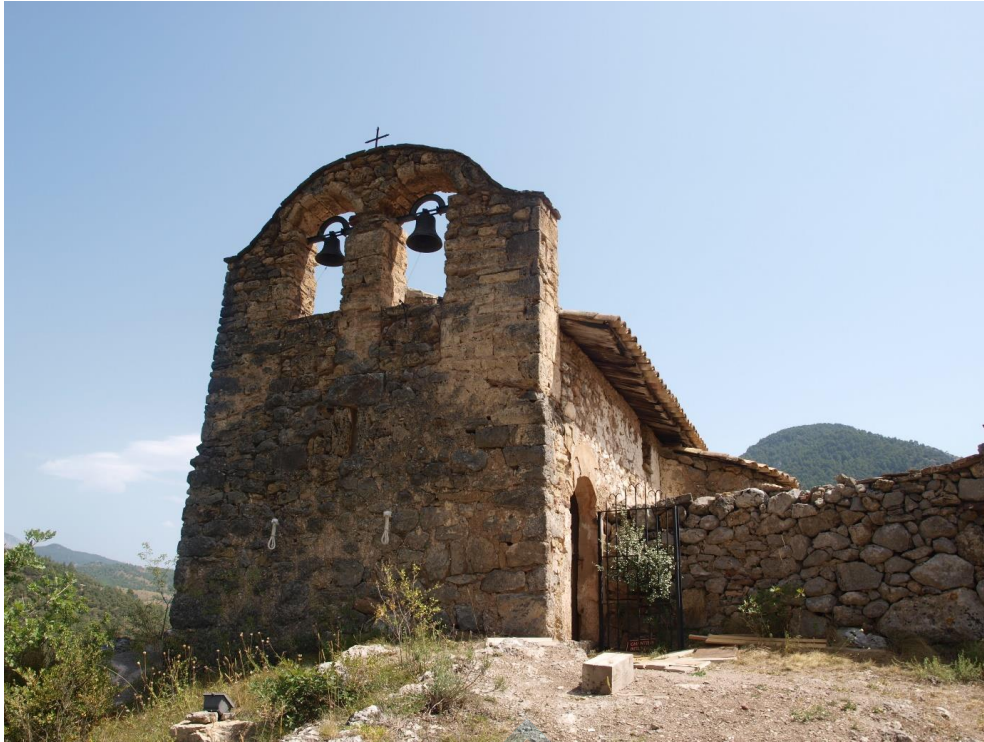
Fachada occidental

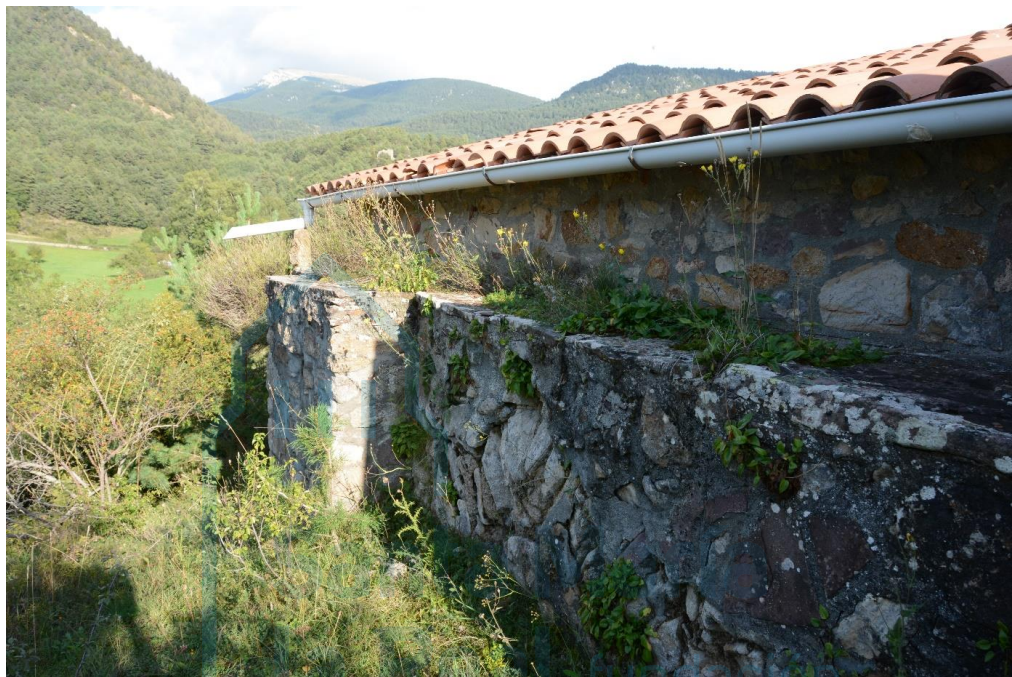
Restos del muro
norte

De la que fuera capilla del castillo, sólo se conserva un parte del lienzo norte de la nave, que se reaprovechó como muro de cerramiento de uno de los bloques de nichos del cementerio. La reutilización en esta estructura funeraria ha comportado la alteración de la estructura de la nave, por lo que sería necesaria una intervención arqueológica para determinar las características reales del edificio. El aparejo está compuesto por irregular mampostería.
