# LLARANES

## *Iglesia de San Lorenzo de Cortina*

### VENTANA DE SAN LORENZO DE CORTINA

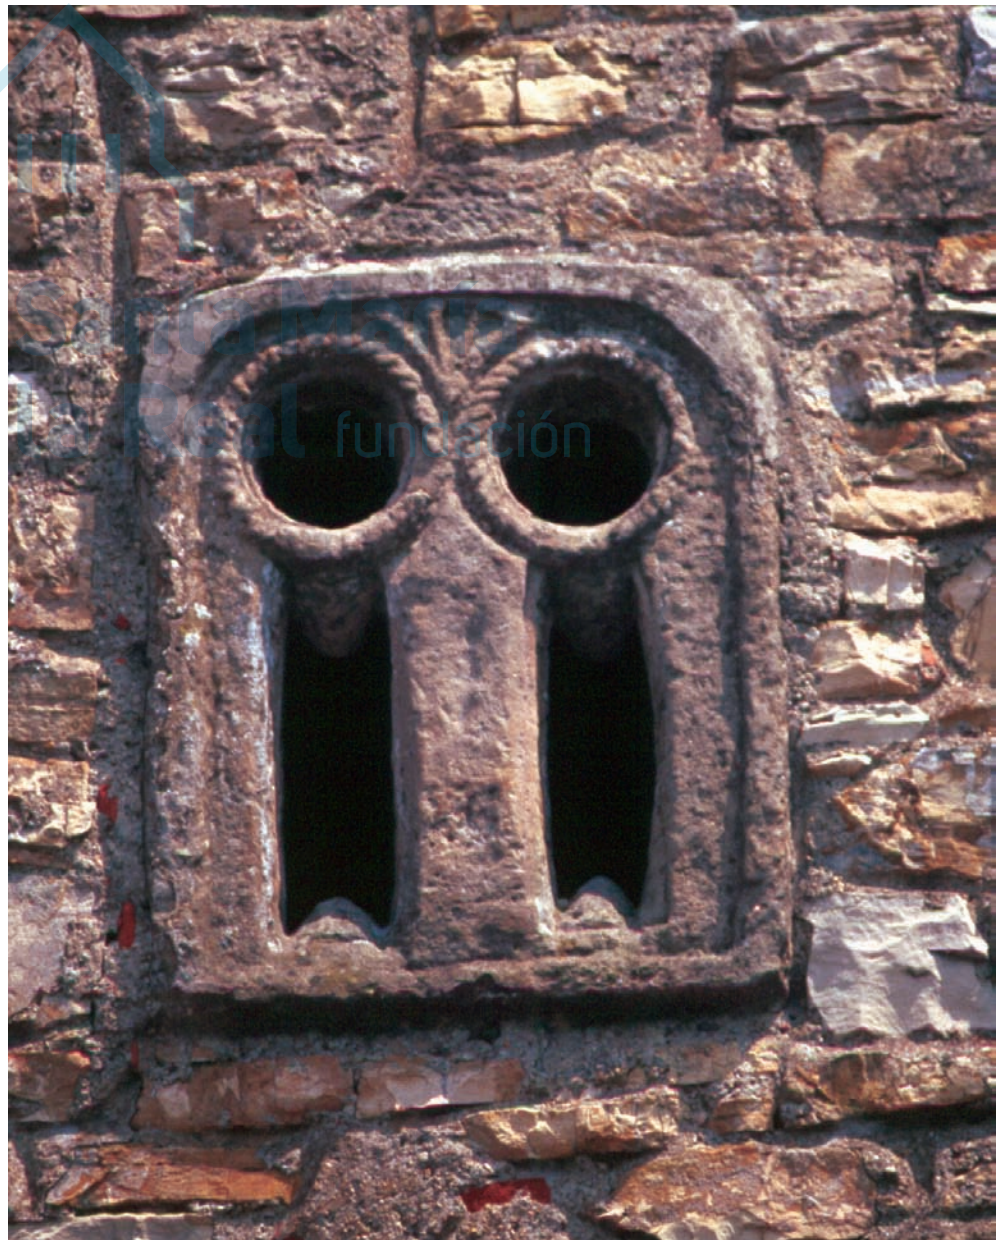
*Ventana*

Se trata de una ventana bífora labrada en una pieza monolítica rectangular cuyas esquinas superiores están redondeadas. Presenta un grueso parteluz de esquinas achaflanadas y dos círculos calados sobre cada uno de los vanos enmarcados por un cordón de resalte. La pieza está

enmarcada mediante un borde resaltado. En la base de los vanos se encuentran dos abultamientos semiesféricos cuya función parece ser únicamente mantener la simetría del vano reproduciendo la curvatura producida por los círculos superiores.

Volvemos a encontrar paralelismo con las ventanas de Santiago de Sarriego lo que nos remite de nuevo a la hipótesis de una posible fábrica en dicha localidad. También presenta similitudes con la serie de vanos vizcaínos con círculos superiores independientes y con la ventana de San Andrés de Liébana en Cantabria lo que atestigua la expansión de la influencia del Reino de Asturias por el noroeste peninsular.

García de Castro propone que su datación correspondería a una cronología tardía, del siglo XI y que se trataría de una pervivencia de las formas altomedievales de reinterpretación local. Podríamos tomar como referencia para

su datación la referencia documental más temprana acerca de la villa de Llaranes, el testamento de Osorio, Pelayo y Elvira Froilaz, documento fechado en 1086. Su ubicación primigenia parece establecerse en la capilla del templo que estaría localizado en esta villa y que desapareció probablemente a consecuencia de falta de consolidación como parroquia.
