ORORBIA

LA PARROQUIA DE SAN JULIÁN se localiza junto al ayuntamiento, en el centro del casco histórico, lo que no impide una magnífica contemplación, ya que su entorno está totalmente despejado. Se impone la belleza y armonía de su exterior, como un bloque horizontal de buen sillar, acoplado entre la esbelta torre y la cabecera poligonal, en el que los contrafuertes van marcando un ritmo regular. Al Sur, la decorativa portada gótica, con sus múltiples arquivoltas y capiteles decorados con hojarasca, muestra la calidad de la fábrica. Con todo, esa homogeneidad es aparente, ya que, si bien el núcleo de la construcción data del siglo XV, existen espacios de otro momento, como la parte inferior de la torre, que sigue postulados románicos, o el coro y la sacristía, que se incorporaron en el siglo XVI.

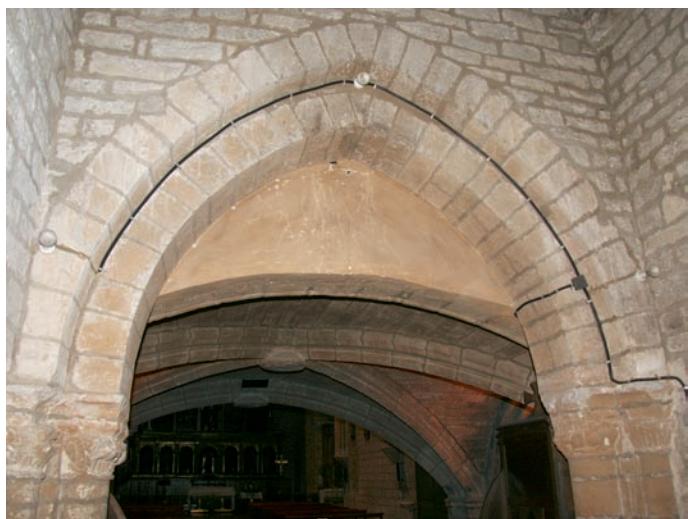
Arco de acceso al cuerpo bajo de la torre

Al exterior los restos románicos coinciden con la zona baja de la torre prismática, perceptibles por el cambio de sillar y por la presencia de dos arcos ligeramente apuntados, uno situado en el muro oeste y el otro en el sur, ambos tabicados. Seguramente se trata de antiguos accesos, muy sencillo el primero y más elaborado el segundo, sobre todo tras la restauración de 1996, cuando se repusieron los elementos

que faltaban, pero de los que había restos suficientes para reinterpretarlos con garantía. Esta portada presenta un arco formado por dovelas radiales y chambrana que apoyan en pies derechos con moldura corrida de separación.

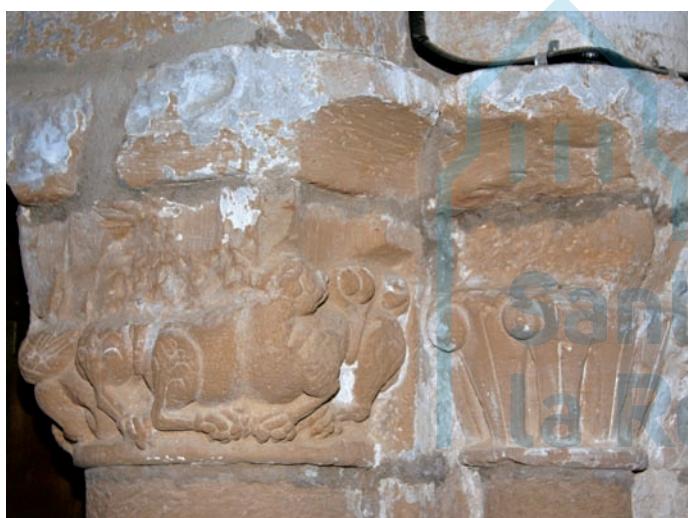
Capiteles del arco de acceso a la torre

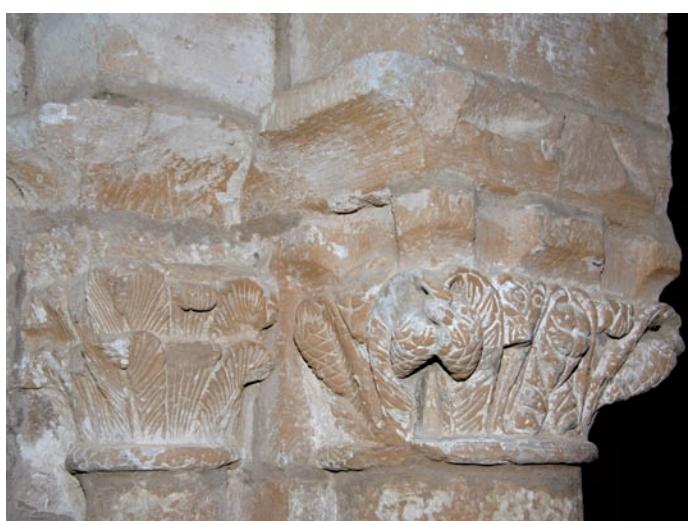
Capiteles del arco de acceso a la torre
