PELEGRIÓN

Iglesia de Santa Ana

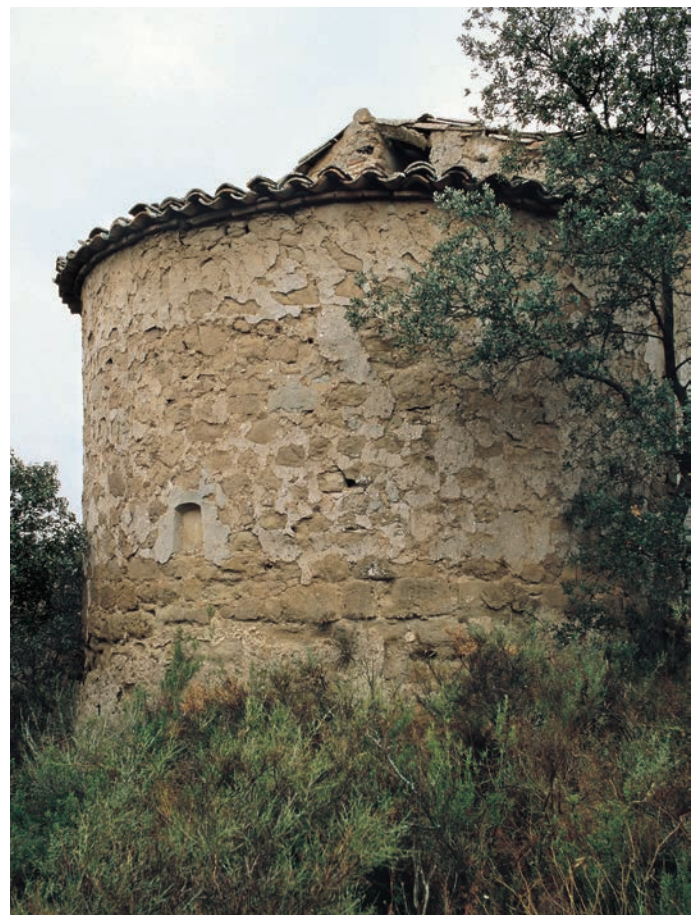
Ábside

EN TORNO A 1970 EL LUGAR DE PELEGRIÓN quedó despoblado y su templo parroquial inició un periodo de deterioro que le ha llevado a un lamentable estado, en el que ya no quedan de sus cubiertas más que algunos maderos. La iglesia es un pequeño edificio de una sola nave, antiguamente cubierta con bóveda de cañón con lunetos, dividida en tres tramos, coronada en ábside semicircular cubierto con la clásica bóveda de horno. Su contemplación actual está mediatizada por las importantes reformas a las que se le ha sometido, tanto en su redecoración con estuco como en los añadidos de la sacristía, el coro, el óculo en el hastial de los pies del templo o la espadaña. Bajo la capa de estuco, que desvirtúa la visión del templo románico, podemos diferenciar dos modos de trabajar el aparejo. En la zona del ábside hay un aparejo irregular y con gruesas juntas de yeso, mientras se pueden ver sillares grandes y bien tallados en los inicios del muro que nos hablan de la definición de la planta en el siglo XII. Documentalmente sabemos que en los últimos años del siglo XI, en torno a 1090, este lugar fue conquistado por Ermengol IV de Urgel.
