PONT DE MOLINS

Capilla de Santa María de Molins

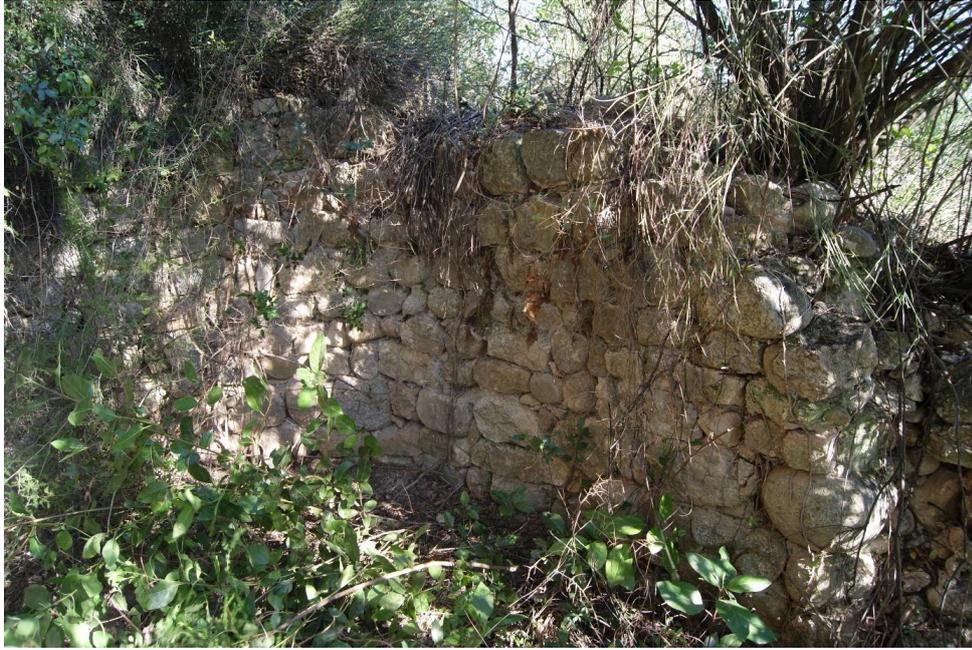
Vista de los restos

La capilla de Santa María era de una sola nave, bastante reducida, con ábside de planta semicircular en la parte de levante. De todos modos, el edificio está destruido en su práctica totalidad. Se conserva un paño del muro septentrional y casi tres cuartas partes del ábside, que llegan aproximadamente a los tres metros. En la parte de más altura se conserva lo que fue el arranque de la bóveda, hoy desaparecida por completo, y que por su inclinación debió de ser de cañón.

El aparejo usado es semejante al que hay en los restos antiguos del castillo (una parte del cual fue reformada en el siglo XVI o XVII), a base de cantos redondeados y pequeños sillares apenas desbastados, ligados con abundante mortero de cal y formando hiladas horizontales dispuestas con esmero. Algunas piedras de mayor tamaño y algo mejor labradas parecen indicar, según afirma la historiografía, que arcos y puerta fueron construidos con ese segundo tipo de material. Incluso es posible que las esquinas estuvieran constituidas por sillares mayores y de mejor corte, pero no tenemos evidencias de ello. La construcción debe ser fechada, probablemente, en la primera mitad del siglo XI.
