SANTA MARÍA DE LA PEÑA

Iglesia de San Sebastián

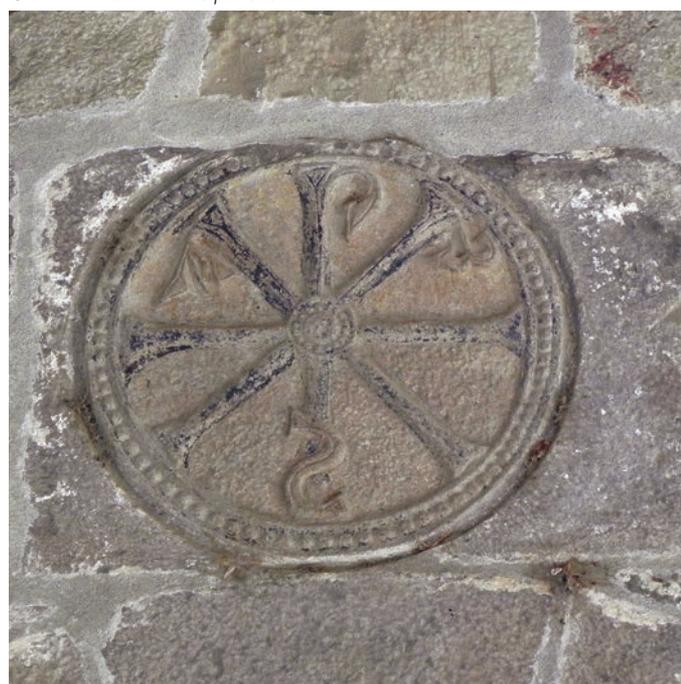
Crismón situado sobre la portada

Dicho crismón trinitario presenta ocho brazos y roseón central decorado con pequeños círculos en relieve que parecen imitar bezantes o clavos metálicos que se repiten en el círculo externo que engloba todo el conjunto. Del mismo modo, podemos observar que uno de sus elementos, la S se encuentra invertida. A la izquierda del porche y apoyado en su muro oeste se halla un banco de piedra cuya parte superior parece reutilizar una antigua y sencilla lápida de la que des-

conocemos la fecha de ejecución. Olañeta indica que tanto la traza de las letras como la estructura general de la pieza tienen una gran similitud con el crismón del nicho 4 del Panteón de los Nobles de San Juan de la Peña.

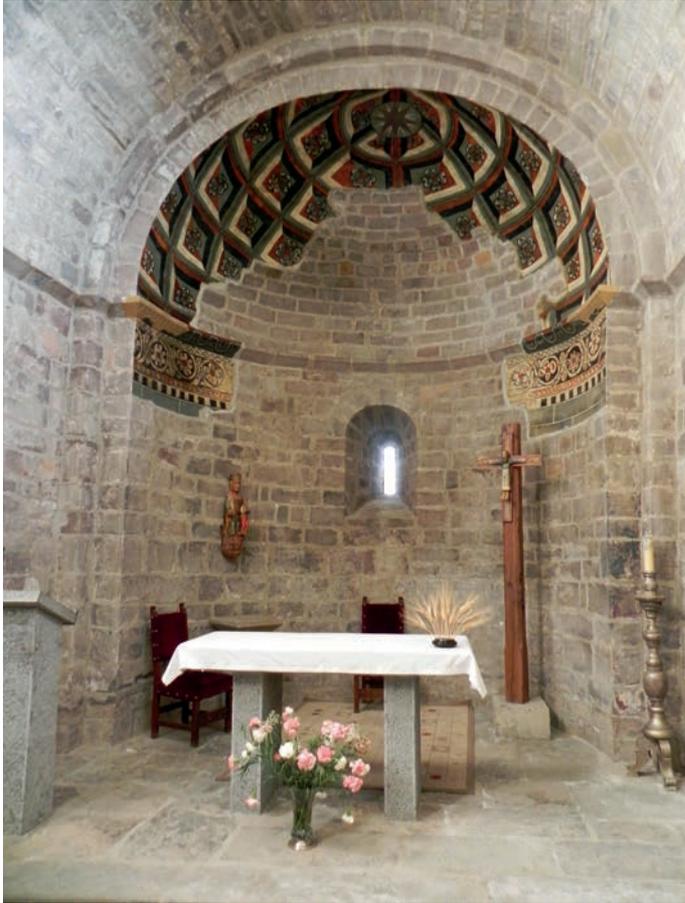
Interior del ábside

nal del ábside románico, si bien quedan en la parte alta de la bóveda de un cuarto de esfera restos de pinturas decorativas realizadas quizás en el siglo XVII, que imitan una bóveda con casetones y decoración floral sencilla al interior bajo la que se muestra una franja decorativa también con elementos florales.

La zona del presbiterio está cubierta por bóveda de medio cañón y tanto este espacio como el ábside se hallan recorridos por una línea de imposta en resalte. En el lado norte de la nave, un poco antes del espacio del presbiterio, se halla una puerta abierta en sencillo arco de medio punto de grandes

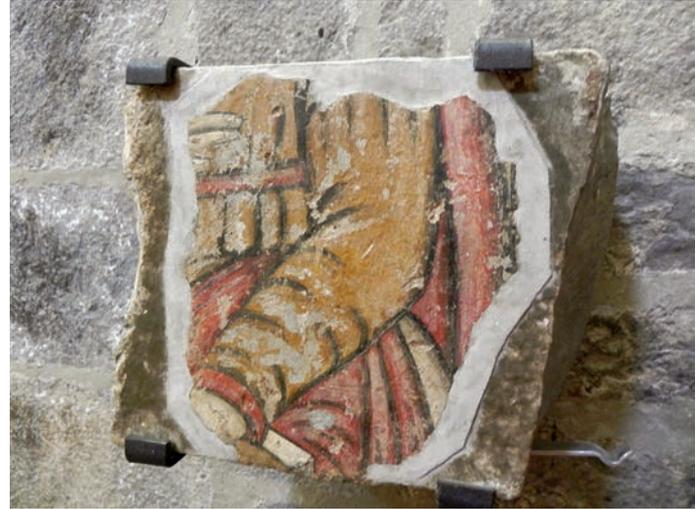
Restos de pintura mural
