# SANTA UXÍA DE ASMA

## *Iglesia de Santa Uxía*

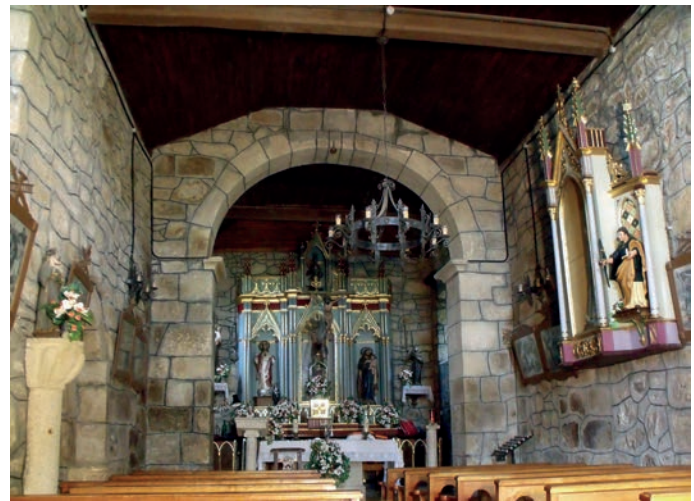
*Arco triunfal*

El arco triunfal es producto de una remodelación relativamente reciente; sin embargo, en torno a su clave, se encuentran varias dovelas de origen medieval reutilizadas.
