VILAÜR

Iglesia de Sant Esteve

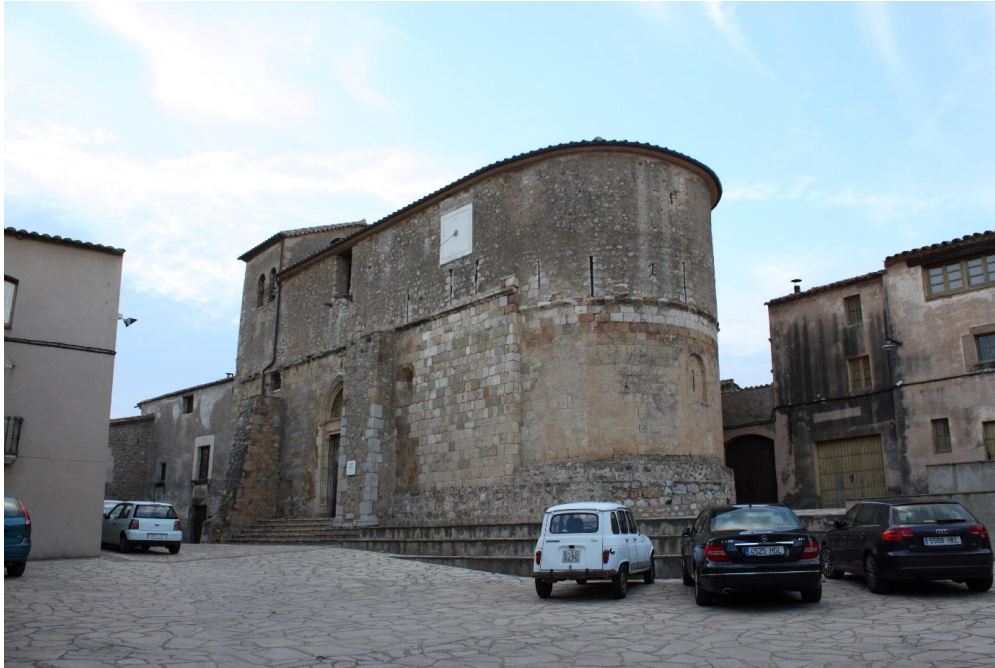
Vista general

Sant Esteve de Vilaür es una iglesia de una sola nave, con ábside semicircular. En el muro occidental se alzaba un campanario de espadaña que fue ocultado con la construcción de un nuevo campanario en forma de torre rectangular. El edificio presenta distintas reformas tardías. En 1595 se abrió una nueva puerta en el muro sur, de estilo gótico-renacentista, que presenta una inscripción con el año de realización. En época moderna también se añadió un coro elevado en el sector occidental. Antes de las restauraciones de los años 80, una fortificación con aspilleras sobrealzaba los muros del templo, llegando a doblar su altura original. Seguramente para reforzar la fábrica original, se adosaron dos contrafuertes en el muro meridional de la iglesia. En el extremo oriental del muro norte se percibe un

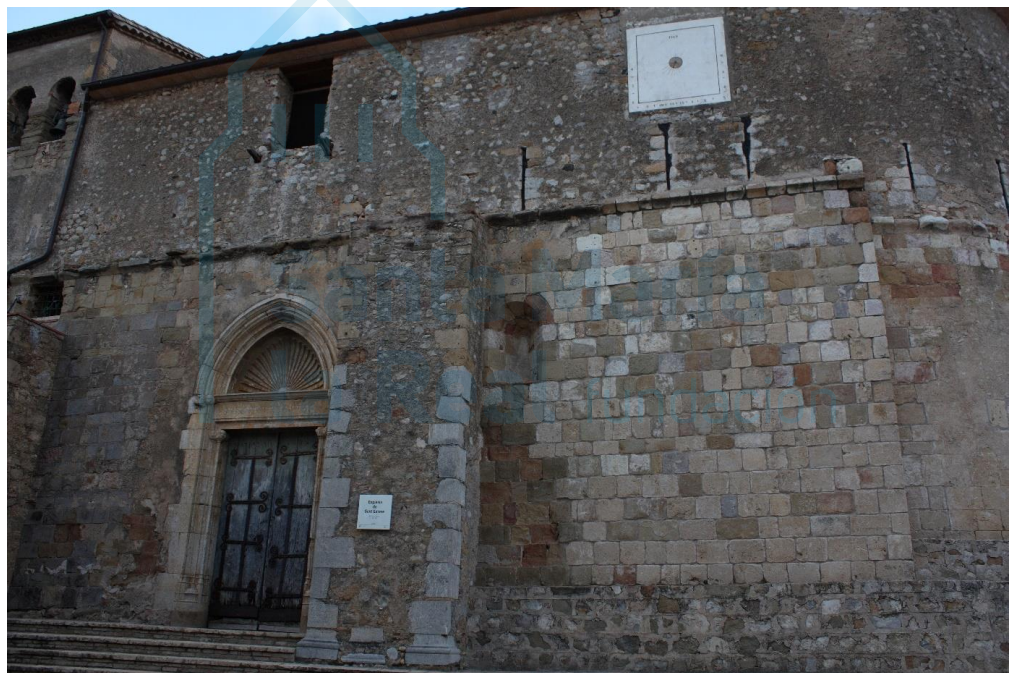
Fachada sur

El paramento exterior de los muros es prácticamente liso. Solamente se ha remarcado la cornisa de los muros con una moldura de caveto, y en el ábside con un friso de billetes. El aparejo es de sillares de buen tamaño y bien labrados, dispuestos en hiladas regulares y a soga. En el muro norte y de forma excepcional, se hallan tres sillares con las juntas rehundidas que crean el efecto de un almohadillado. El ábside presenta un zócalo realizado con un aparejo de piedras sin labrar y abundante mortero.

Hoy en día perviven tres vanos originales. Se trata de tres ventanas, una situada en el ábside, otra en el muro sur y la última en el frontis. Todas ellas presentan un doble sesgo y arco de medio punto. La ventana del muro meridional fue tapiada y la del ábside presenta una curiosa configuración, puesto que en se rodeó la abertura de la ventana, de proporciones esbeltas, con una hornacina también de medio punto y proporciones mucho más anchas que la ventana.

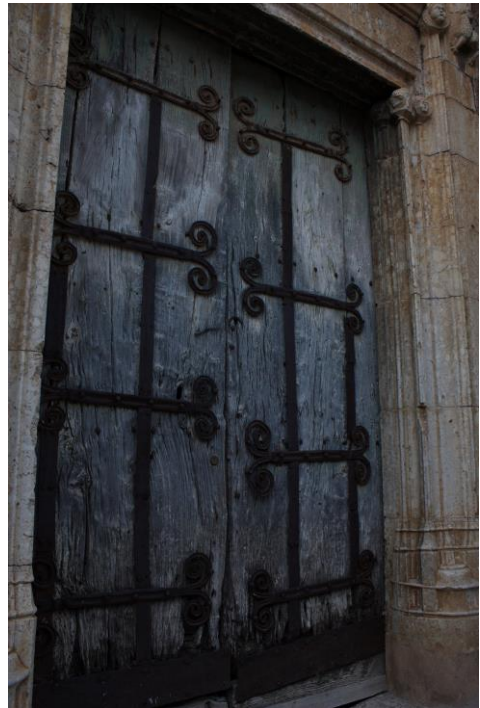
Herraje

Los herrajes de la primitiva puerta románica se incorporaron en la nueva portada de la iglesia fechada en el 1595. Se trata de ocho tiras de hierro forjado, dispuestas a pares a lo largo de las hojas en sentido horizontal. Presentan un surco central que se divide en los extremos para formar caulículos opuestos. Siendo éste un tema ampliamente difundido en los herrajes de las puertas románicas, es difícil adjudicarle una datación precisa, que sin embargo puede corresponderse con la fecha de construcción de la iglesia, es decir, a finales del siglo XII, o principios del XIII.
