CAMBEDA

Iglesia de San Xoán

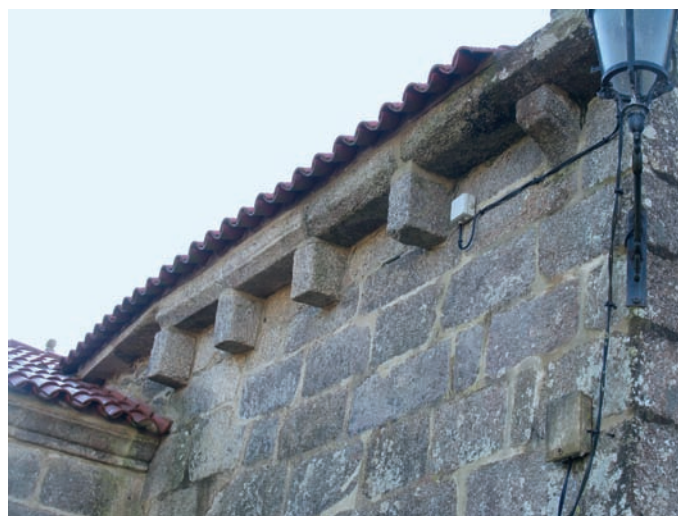
Alero del muro norte

cinco canzorros de sencilla decoración geométrica, solo uno, el extremo, de tiempos románicos. En el resto del edificio, especialmente en el interior de la capilla mayor y en menor medida en la fachada, se localizan algunos sillares que probablemente pertenecieron al desaparecido edificio románico, si bien el cambio de ubicación y la sencillez de las piezas no permiten un análisis de mayor profundidad.

En la actualidad, y tras las obras llevadas a cabo en 1988 y 1989, en las que se procedió a repicar el exterior del edificio retirando el enlucido y dejando la obra de cantería a la vista, es posible identificar algunos restos del primitivo templo románico. En el muro norte, entre la capilla de San Miguel y la fachada, se conserva un tramo de muro de unos tres metros de longitud correspondiente a la obra original. En su zona superior, bajo el alero, se disponen
