CARELLE

Iglesia de San Lourenzo

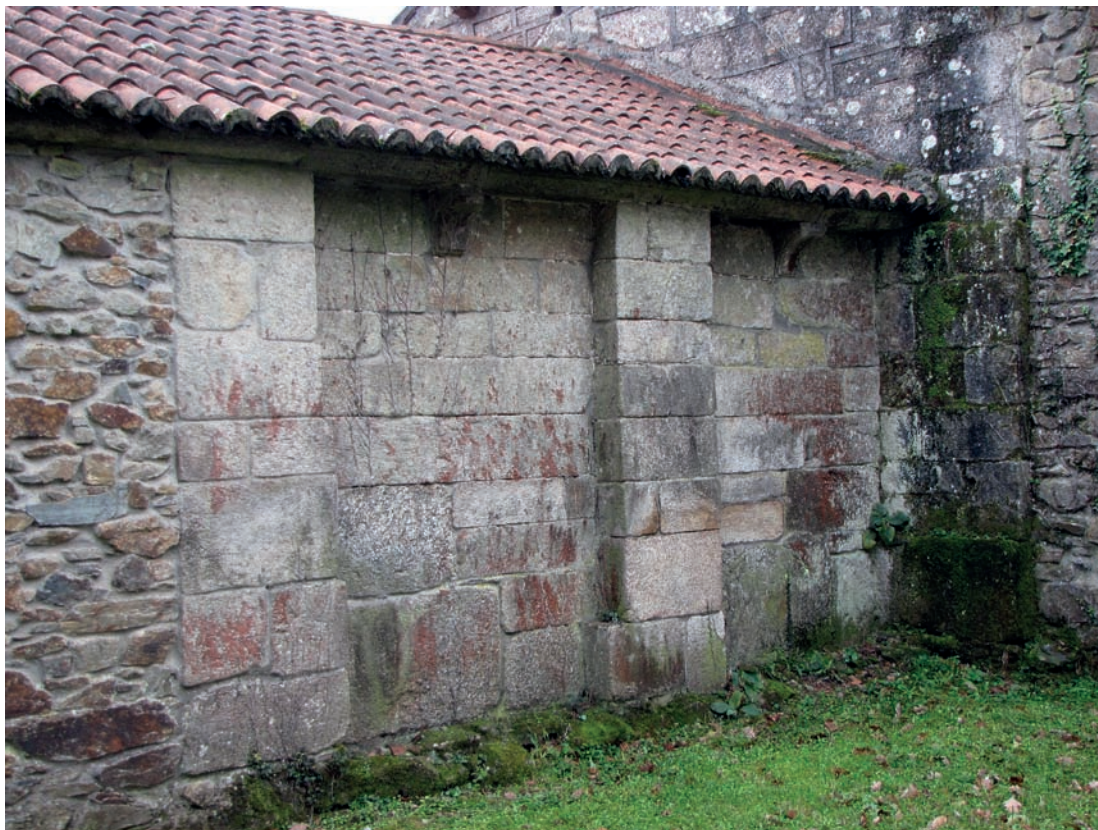
Muro norte de la cabecera

El muro norte de la cabecera está construido con sillería granítica bien escuadrada en la que se pueden diferenciar piezas de mayor tamaño y con un formato más cuadrado en la base. En los costados cuenta con dos contrafuertes, uno en el extremo oriental y otro en el centro, que genera dos tramos. En cada uno hay un canecillo en nacela con dos placas superpuestas en la curva que apenas son perceptibles por el escaso espesor y la poca diferencia de anchura entre ellas. El alero tiene cobijas biseladas muy deterioradas. El muro sur del ábside está reconstruido con mampostería y no se diferencia de la pared de la sacristía, construida a naciente; sin embargo, fueron reutilizadas en el alero dos cobijas románicas con perfil biselado e incisiones en la parte inferior y superior.

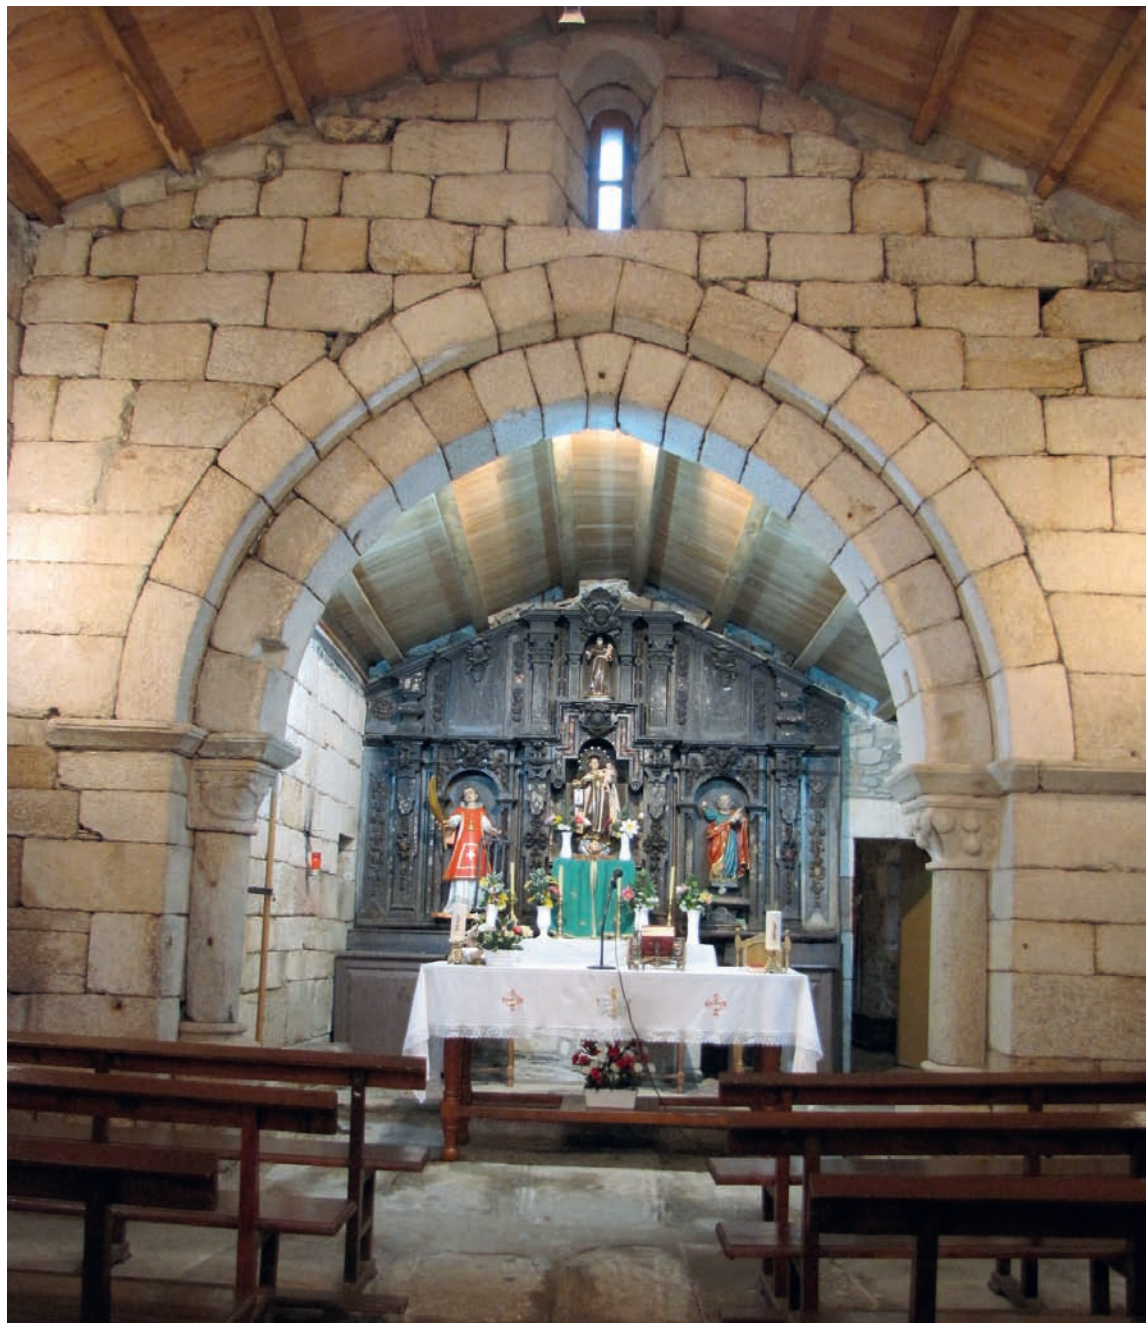
Interior

En el interior del templo tanto el ábside como la nave se cierran con una cubierta de madera de castaño de color claro a dos aguas, que se colocó tras el último incendio.

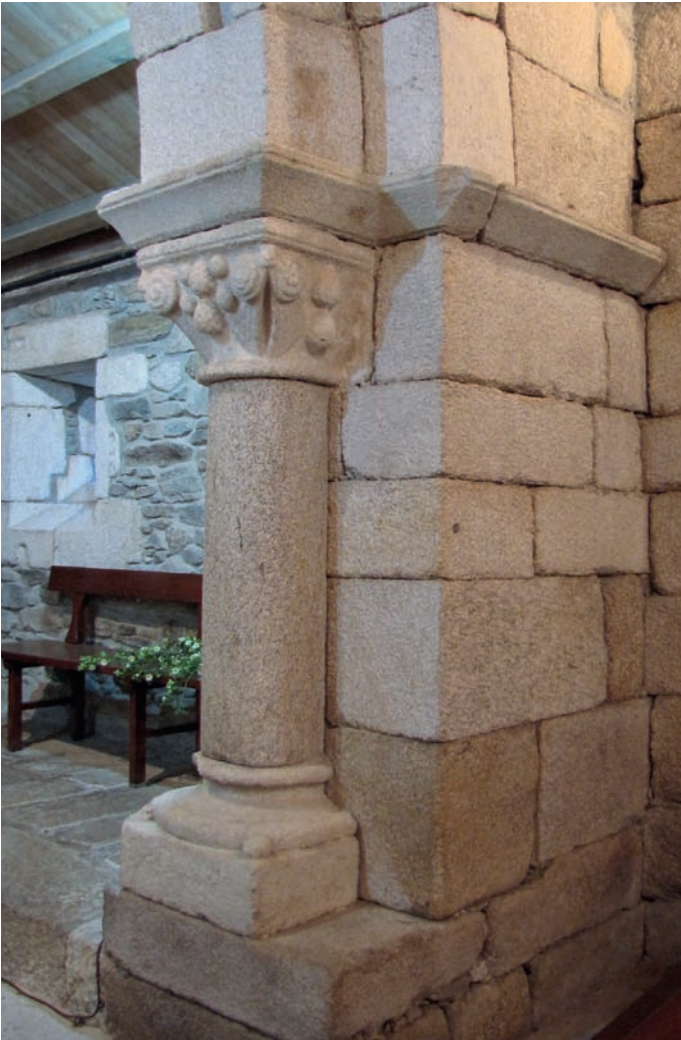
Columna del arco triunfal

El acceso al presbiterio se realiza a través de un arco triunfal apuntado y doblado, con las dos arquivoltas de perfil recto. La interna descansa sobre dos columnas entregas que tienen fustes monolíticos, lisos y de canon corto y basas áticas, con garras en forma de poma en la septentrional. Los capiteles presentan los collarinos sogueados y decoración diferente. En el septentrional, el cuerpo de la cesta está desnudo y sobre cada arista se dispone un círculo formado por una cinta plana que se une en la cima mediante una anilla sobre la que se abren sus extremos en forma de abanico; ambas cintas se unen en el frente del capitel con una nueva argolla. En la cara lateral que mira a la nave hay una pequeña cruz en relieve, entre el vástago y el muro. La cesta de enfrente presenta otro tratamiento. En las aristas se disponen lo que parecen hojas toscas, con un extraño perfil convexo y con grandes hendiduras en las angulares; en la parte superior hay superpuestas volutas que se unen mediante un eslabón. En las caras menores se disponen dos piñas, colocadas en dos niveles. El mismo motivo aparece en la cara mayor, flanqueado por cuatro bolas. La parte superior de ambos capiteles cuenta con un espacio de varios pares de centímetros formado por un filete con una línea incisa en la parte inferior.

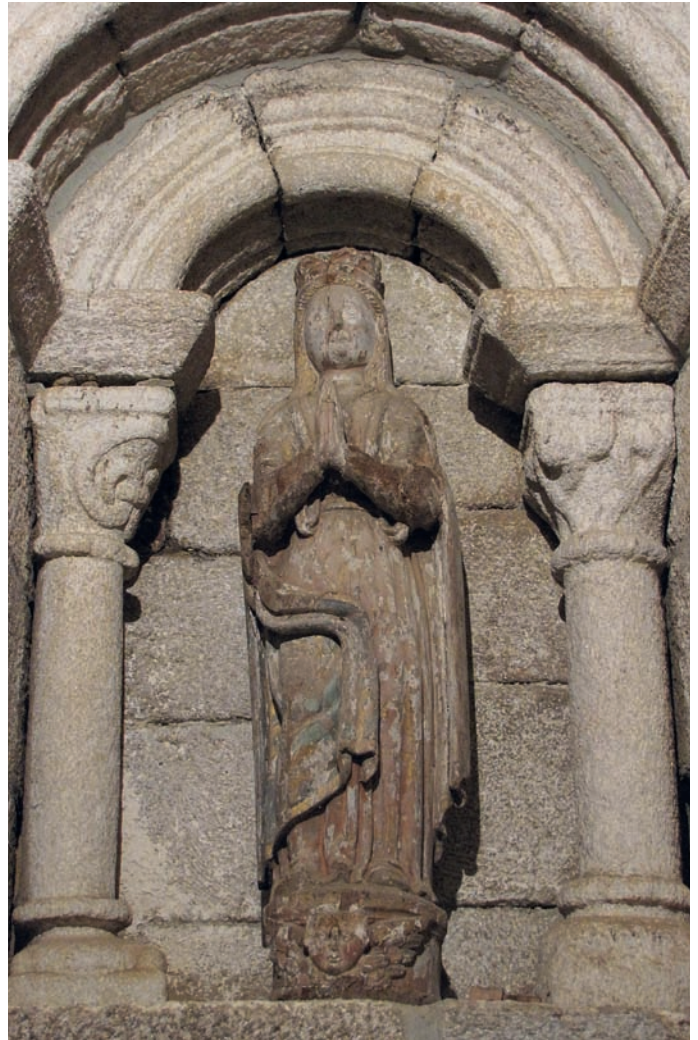
Ventana del testero

sillería granítica bien escuadrada, a excepción de la parte alta del lateral sur, que se vio afectada al abrir la puerta de acceso a la sacristía. La ventana se compone de una arquivolta externa de medio punto con bocelos en la arista, en la rosca y en el intradós, y la ciñe una chambrana decorada con puntas de diamante; ambos arcos descansan sobre una imposta biselada. En el interior de este arco se cobija un segundo que tiene el desarrollo completo; la arquivolta posee idéntico perfil que el de la externa, pero la sostiene una pareja de columnas acodilladas. Éstas integran, aparentemente de forma monolítica, tanto el capitel como la

basa. La meridional cuenta con un capitel acodillado de collarino sencillo, cuya cesta muestra casi toda la superficie lisa, a excepción de la arista, donde se sitúa un tallo que dibuja un círculo y tiene los extremos unidos por un anillo. La basa es ática con una garra en forma de bola y un buen desarrollo de los toros y la escocia. La columna septentrional está más desgastada, debido al grano más grueso del granito, por lo que no se aprecia bien la ornamentación del capitel. En la basa no se percibe la existencia de garras, y la cesta parece tener el collarino sogueado y decora su superficie con vástagos que se entrecruzan y terminan en

pomas en la parte superior. Los cimacios biselados que rematan los capiteles se continúan formando las impostas de la arquivolta exterior. El tipo de saetera no es visible por la presencia de la estatua mariana, pero a juzgar por el hueco disponible es muy estrecha y carece de decoración en el sillar superior.

El testero del ábside es el elemento más interesante del templo por la presencia de una ventana con desarrollo completo. Actualmente se encuentra en el interior de la sacristía y funciona como hornacina de una imagen de una Virgen de madera policromada. El muro está realizado con

Las puntas de diamante que adornan la chambrana de la ventana son un motivo decorativo que tendrá mucho protagonismo en el gótico y también tiene cabida en la ornamentación de impostas y chambranas de iglesias románicas tardías, como San Estevo de Pezobrés (Santiso) o Santa María del Campo (A Coruña).
