CHAMÍN

Iglesia de Santaia

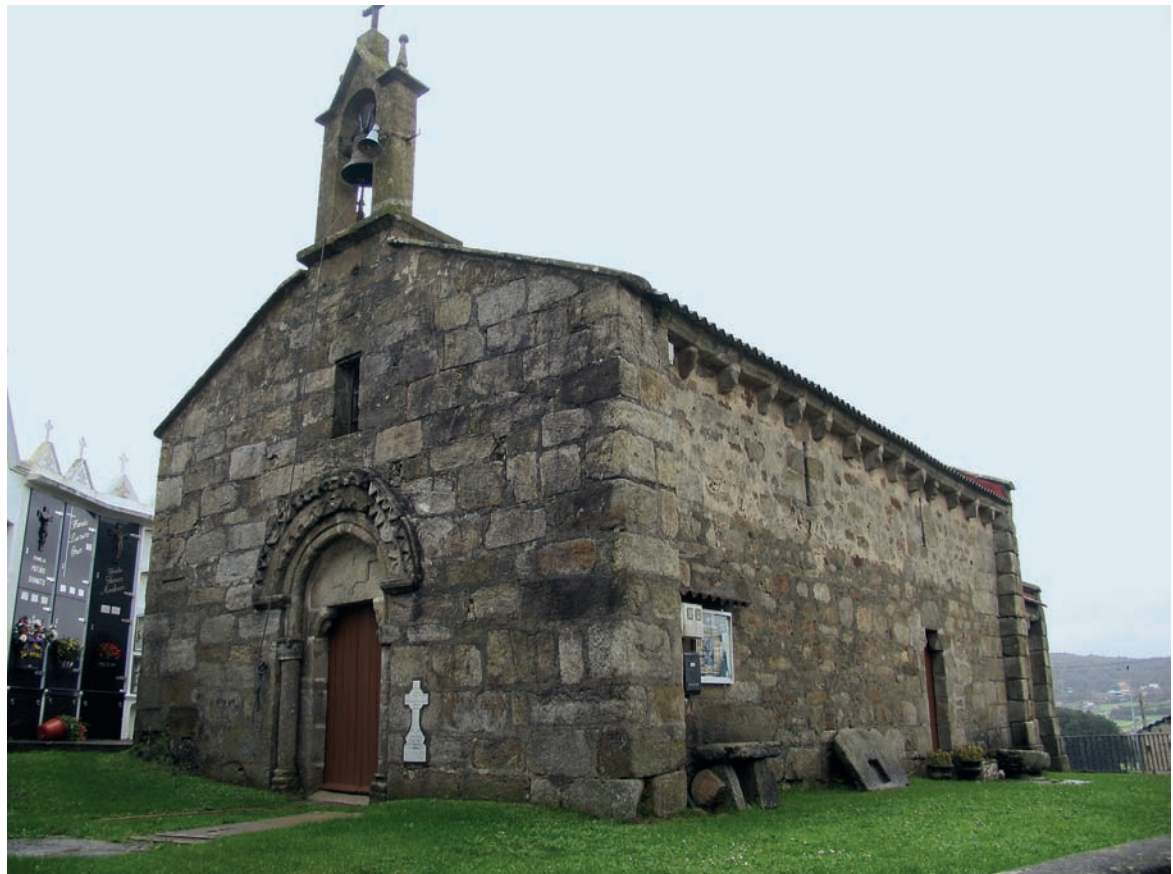
*Exterior desde
el lado suroeste*

En los muros laterales de la nave se emplea mayoritariamente mampostería granítica, parcialmente encalada;

mientras que en la fachada occidental, el presbiterio y el cierre del testero de la nave se usa sillería granítica perfectamente escuadrada. Estos dos tipos de paramento hacen plantear la existencia, por lo menos, de dos intervenciones, que serán descritas con posterioridad con apoyo de otros testimonios materiales.

Los muros de la nave están contenidos entre los dos estribos que marcan sus límites oriental y occidental. Los tramos de muro inmediatos a estos contrafuertes se realizan con sillares escuadrados, mientras que el grueso del paño se resuelve con mampostería irregular dotada de una capa de enlucido que en la actualidad se está desprendiendo. En ambos lados se abre una puerta que sigue cumpliendo su función de acceso lateral. La norte es muy sencilla, dispone de un dintel sostenido por dos mochetas en proa. La puerta meridional posee un tímpano, parcialmente enlucido, semeja ser semicircular y carente de decoración, sostenido también por mochetas, la izquierda con dos modillones y la derecha cortada en nacela con una punta de diamante que ocupa la superficie de la curva.

En un nivel superior al de los accesos se abren dos saeteras por lado que posibilitan la iluminación interior. Son estrechas al exterior y abocinadas en la cara interna. El remate de la nave se realiza con un alero achaflanado bajo el que corre una colección de canecillos de formas geométricas muy sencillas, como son las proas o las nacelas con un cilindro en el centro o con parejas de modillones sobre la curva.

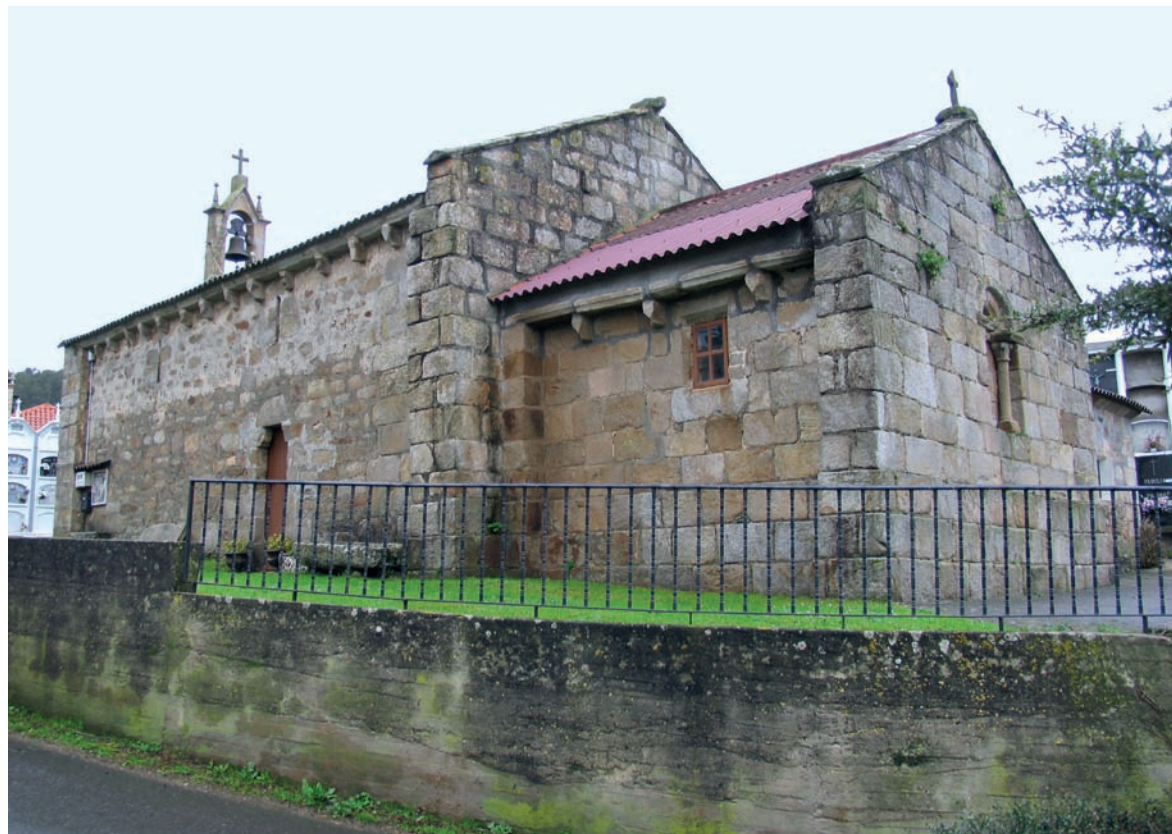
Exterior desde el lado sureste

De los muros laterales de la cabecera sólo se puede ver el sur, pues el septentrional permanece oculto tras la sacristía. En el muro visible hay un pequeño vano adintelado moderno que fue abierto cuando se cegó la primitiva aspillera del testero. En origen se trataba de paño liso simplemente adornado por los tres canecillos en proa que sostienen una sencilla cornisa en curva de nacela.

El piñón del testero está coronado por una figura granítica muy erosionada por los efectos atmosféricos. Aún denota forma de animal, por lo que se puede considerar que se trata del remate original, aunque ha perdido la cruz antefija que portaba sobre su lomo.

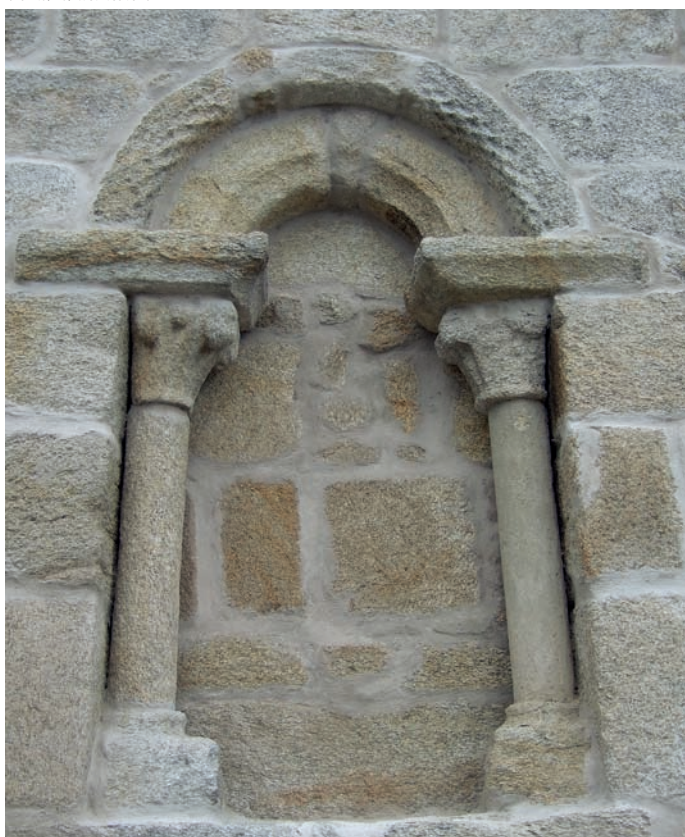
Ventana del testero

En el testero del ábside se abría una estrecha saetera, cegada cuando se colocó en el interior un retablo que ocultaba la ventana. El vano está guarecido por una ar-

quivolta de medio punto con la arista perfilada en nacela y una chambrana con un taqueado menudo. La arquivolta se apea en una pareja de columnas acodilladas cuyas basas son áticas sobre plintos cúbicos y los fustes son monolíticos. Los capiteles acodillados, aunque muy deteriorados, tienen decoración vegetal con hojas estilizadas que se vuelven en los extremos, donde penden pomas. Sobre los capiteles se disponen ábacos cortados en chaflán, que se prolongan ligeramente, por lo que también sirven de apoyo a las chambranas. En el piñón del ábside hay una cruz antefija muy sencilla que sustituye a la tradicional románica con el *Agnus Dei* con la cruz sobre el lomo.

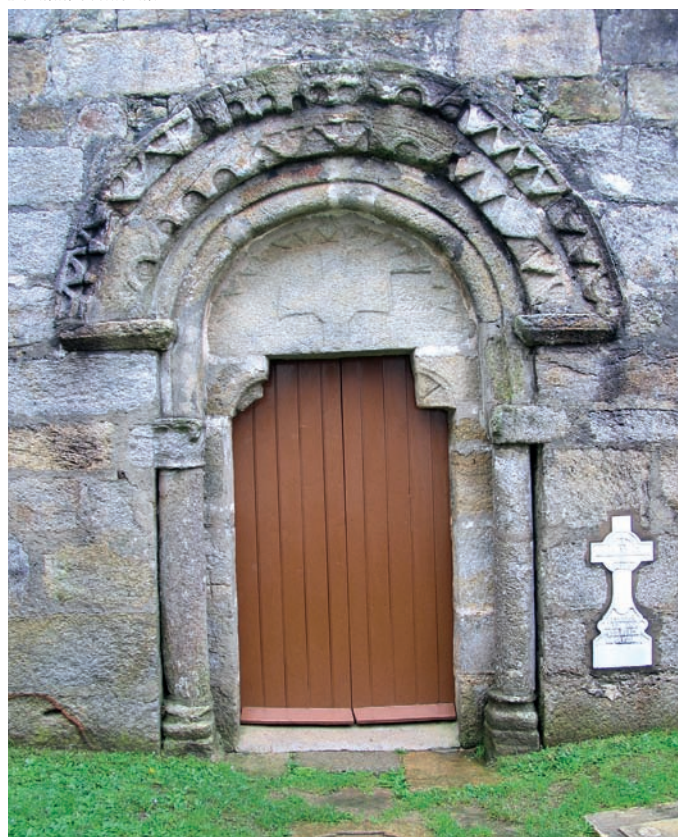
Portada occidental

La fachada occidental presenta una portada abocinada con dos arquivoltas de medio punto y una chambrana. Sólo la arquivolta menor descansa sobre columnas acodilladas, mientras que la externa lo hace sobre una moldura

achaflanada apoyada en las jambas. El arco menor moldura su arista con un bocel. Sin embargo, la arquivolta intermedia y la chambrana presentan la rosca decorada con varios motivos en las dovelas. Unas están talladas con un festón de arquillos de medio punto y otras con una línea en zigzag. La arquivolta interna cuenta con la peculiaridad de prolongar sus dovelas mucho más abajo que las de los arcos contiguos, por lo que si los exteriores muestran un perfil semicircular el interior lo tiene peraltado. Por este motivo los fustes que sostienen la arquivolta interior son de corta talla. Las piezas que desempeñan la función de capiteles están situadas bajo la imposta achaflanada en la que cargan la otra arquivolta y la chambrana; ellas lo hacen a la altura del sillar inferior. El hecho de que una de las dovelas esté reconstruida con cemento y la otra sea muy tosca hace pensar en una restauración poco afortunada. En principio se ha de suponer que el arranque de la arquivolta interna y los capiteles se situarían al nivel habitual en las portadas románicas.

En cuanto a los capiteles de las columnas, sólo el meridional se puede considerar como tal. Se trata de un capitel entrego con collarino, cuyo desgaste dificulta poder establecer cuál es su decoración. A juzgar por el bulto que aparece en el ápice superior, posiblemente se tratase de hojas con pomas en el vértice. Las columnas se alzan sobre basas muy deterioradas de las que aún se vislumbra su carácter ático.

El tímpano de la portada presenta en el centro una cruz formada por un círculo del que parten cuatro brazos iguales que se ensanchan hacia el exterior. El perímetro semicircular del tímpano está enmarcado por un festón zigzagueante. La pieza está sostenida por dos mochetas cortadas en nacela con figuras superpuestas a la curva. En la izquierda, por su grado de erosión, no es posible establecer más peculiaridades, y la derecha posee una punta de diamante que ocupa toda la superficie.

que las nuevas tienen un tratamiento más tosco que las primitivas. La reconstrucción de la portada occidental de Chamín queda patente por la recolocación de piezas; por ejemplo, se aprecia claramente en la distribución atípica de los capiteles.

El diseño del tímpano, con una cruz inscrita en el círculo y el festón semicircular en dientes de sierra de las arquivoltas, se toma de la portada de Oseiro, aunque se incluyen matices particulares como la decoración en zigzag de algunas dovelas.

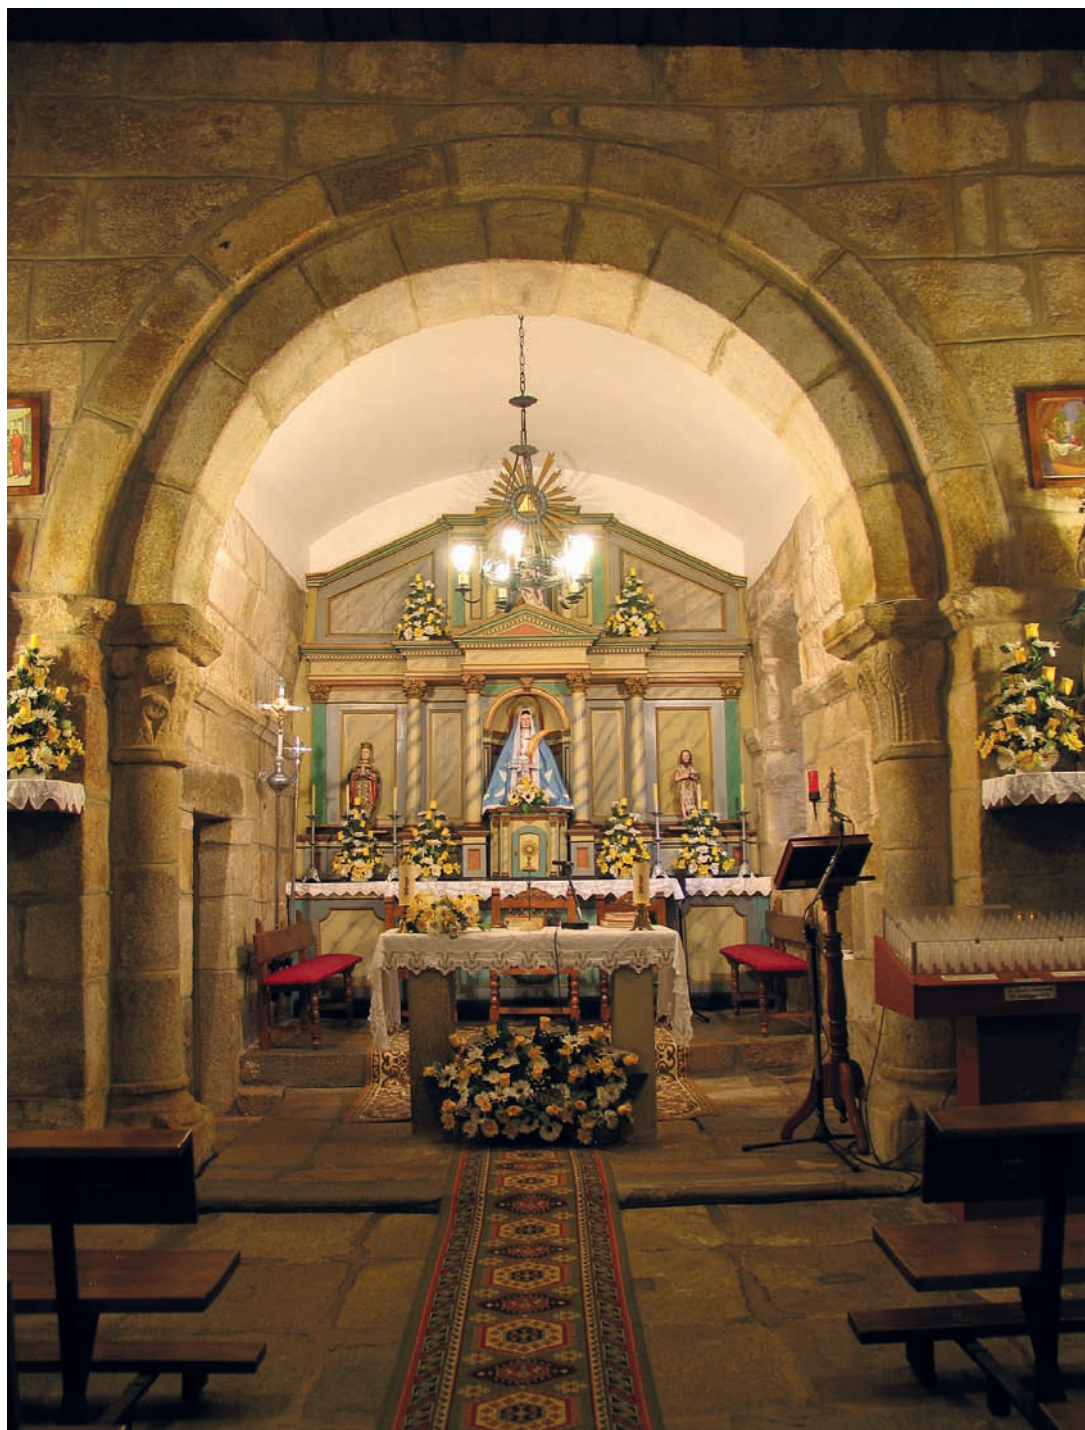
*Interior*

En el interior la nave se cubre con un falso techo de madera que oculta la cubierta a dos aguas; el ábside lo hace con una bóveda baída encalada en una reforma. El cerramiento original debió de ser una bóveda de cañón de la que se conservan los arranques sobre la línea de imposta en curva de nacela que recorre los muros laterales del presbiterio.

El cuerpo de naves es muy austero. Tan sólo destacan los vanos de las puertas y las saeteras abocinadas, todos ellos rematados en arcos de medio punto.

El acceso al presbiterio se realiza a través de un arco de medio punto doblado. Como es habitual, el arco menor descansa sobre dos columnas embebidas, apoyadas por basas áticas con garras. Los capiteles, estilizados, es-

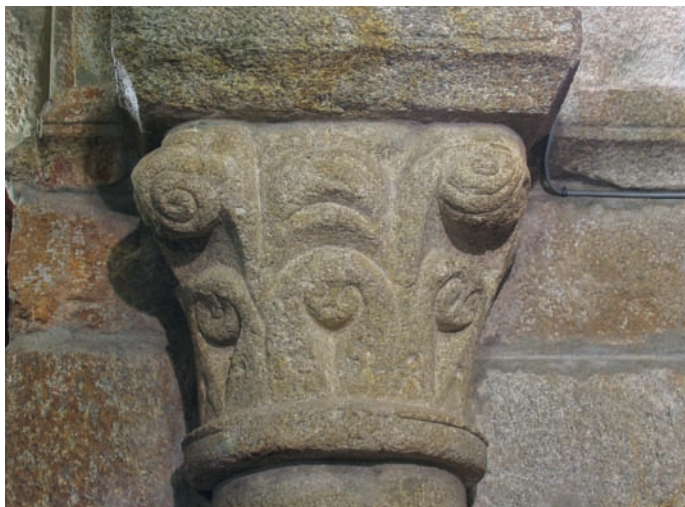
Capitel del arco triunfal

tán ornamentados con motivos vegetales con escaso tratamiento volumétrico. El capitel de la izquierda reparte las hojas en dos niveles. Las inferiores arrancan del collarino y responden al modelo arquetípico de hojas apuntadas de cuyos extremos penden bolas y las superiores son hojas vueltas sobre sí mismas. Coronan este primer orden de hojas los tradicionales caulículos que ocupan un espacio mucho mayor del que gozan en un capitel románico más

El arco triunfal y la portada denotan una influencia directa de la cercana iglesia de San Tirso de Oseiro (Arteixo). Los capiteles vegetales del acceso al presbiterio reproducen directamente los de Oseiro, respetando incluso su disposición, si bien con una calidad muy inferior, manifestada en una pérdida de volumetría y en la disminución de detallismo.

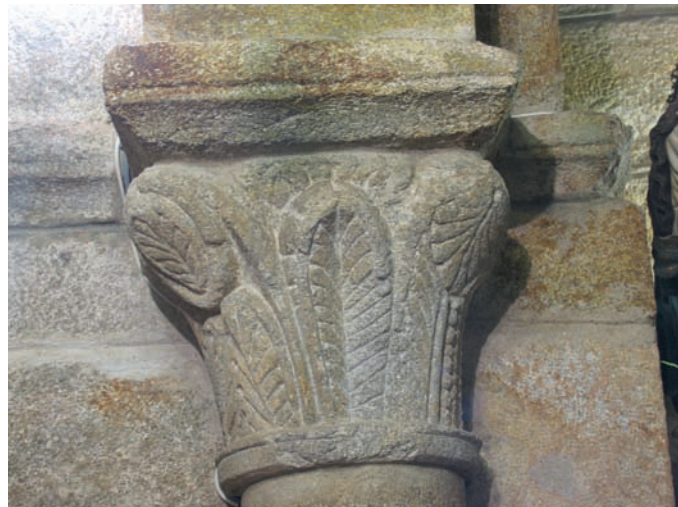
Capitel del arco triunfal

tradicional. El capitel derecho dispone hojas nervadas muy pegadas a la cesta, algunas de ellas están separadas por perlados. En los vértices se disponen, superpuestas, dos hojas de dimensiones menores pero de idénticas características.
