GÁNDARA

Iglesia de Santa María

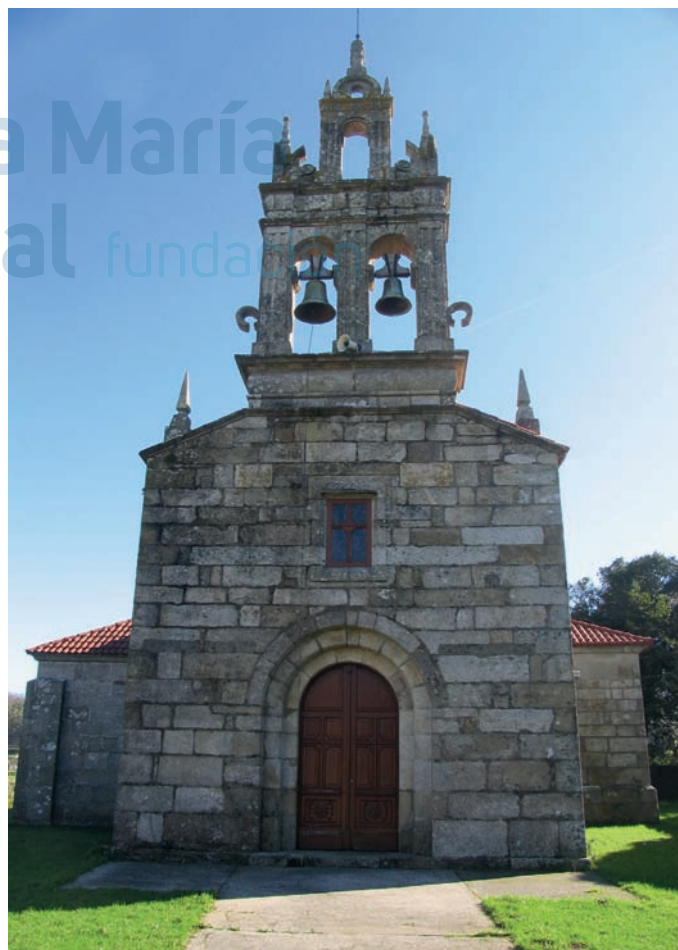
Fachada occidental

XIX, conserva algunos elementos aislados, probablemente procedentes del edificio medieval. Aunque su esquema compositivo es el pentagonal rematado en espadaña, clásico del eclecticismo decimonónico, algunos autores han señalado que la portada, de doble arcada sencilla de medio punto, podría pertenecer a la fase románica del edificio. Pensamos, sin embargo, que la sencillez del esquema decorativo así como el corte de las piezas de esta portada pueden estar indicando un origen muy posterior, si bien es probable que se respete el esquema original de la portada precedente. Es posible, en cualquier caso, que algunas de las dovelas, y en especial las piezas de imposta del arco, pertenezcan a una fase medieval del edificio.

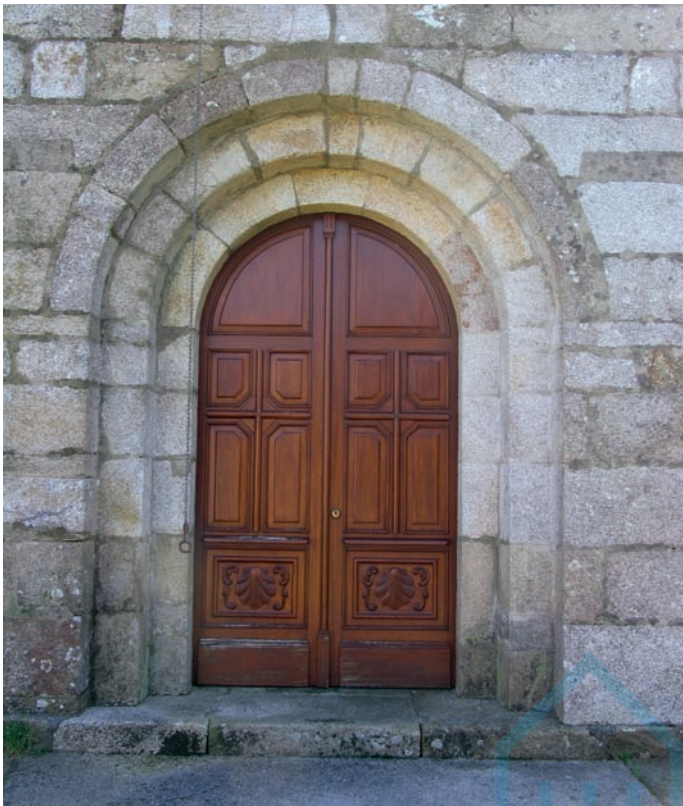
Portada occidental
