MARANTES

Iglesia de San Vicente

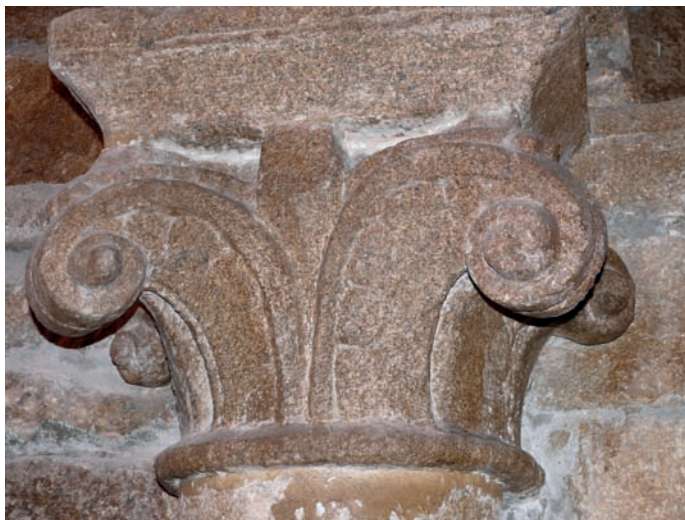
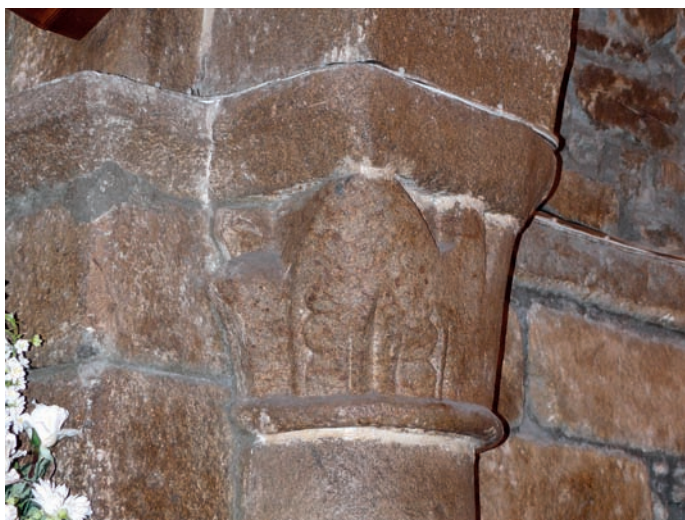
Capitel del arco triunfal

Las columnas, sobre basas áticas con bolas y de canon corto, presentan capiteles con decoración vegetal clásica, con volutas muy desarrolladas bajo cimacio de perfil geométrico que parece haberse desarrollado originalmente como una moldura que, en el arranque de las cubiertas, recorría los muros del ábside. El capitel norte ha visto su labra muy rebajada para la instalación de un púlpito de madera retirado en las obras realizadas a finales del pasado siglo. Los dos capiteles parecen seguir modelos de la catedral compostelana, concretamente de la obra a partir del crucero, lo que proporciona un primer referente

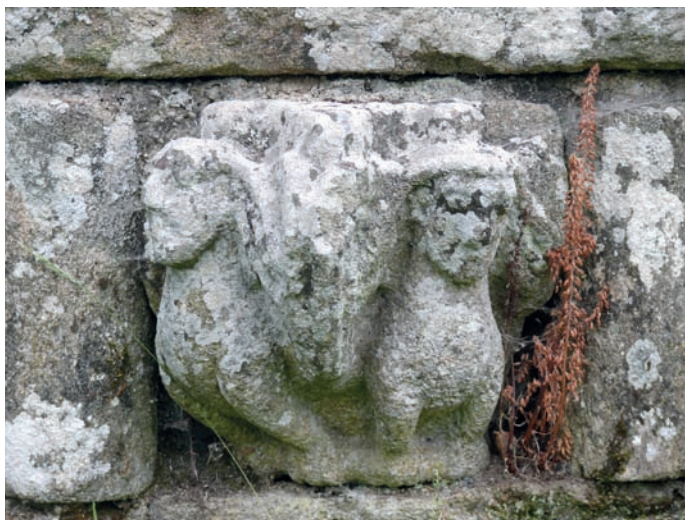
Capitel empotrado en la cerca exterior

El último elemento que cabe señalar, en cuanto a la etapa medieval de esta iglesia, es el capitel que hoy se conserva en el cerramiento del recinto parroquial, frente a la fachada principal del templo. Se trata de un capitel figurado que aparece embutido en el muro y del que hoy solamente es posible apreciar aproximadamente un tercio de la superficie tallada. En él se observa la representación de dos figuras híbridas con cuerpo de ave y cabeza humana femenina, tal vez harpías o, más probablemente, sirenas ave, iconografía bastante habitual en Galicia al menos desde comienzos del siglo XII y hasta mediados del siglo XIV.

Las imágenes, abiertamente frontales, con el volumen de las garras bien desarrollado y con la larga cabellera extendiéndose en mechones sobre las alas que, abiertas, delimitan el espacio de la representación, parecen corresponderse con la tradición iconográfica de la sirena ave en el románico gallego y, más concretamente, adoptar el modelo iconográfico más común en las décadas finales del siglo XII.
