MILLADOIRO, O

Ermita de A Magdalena

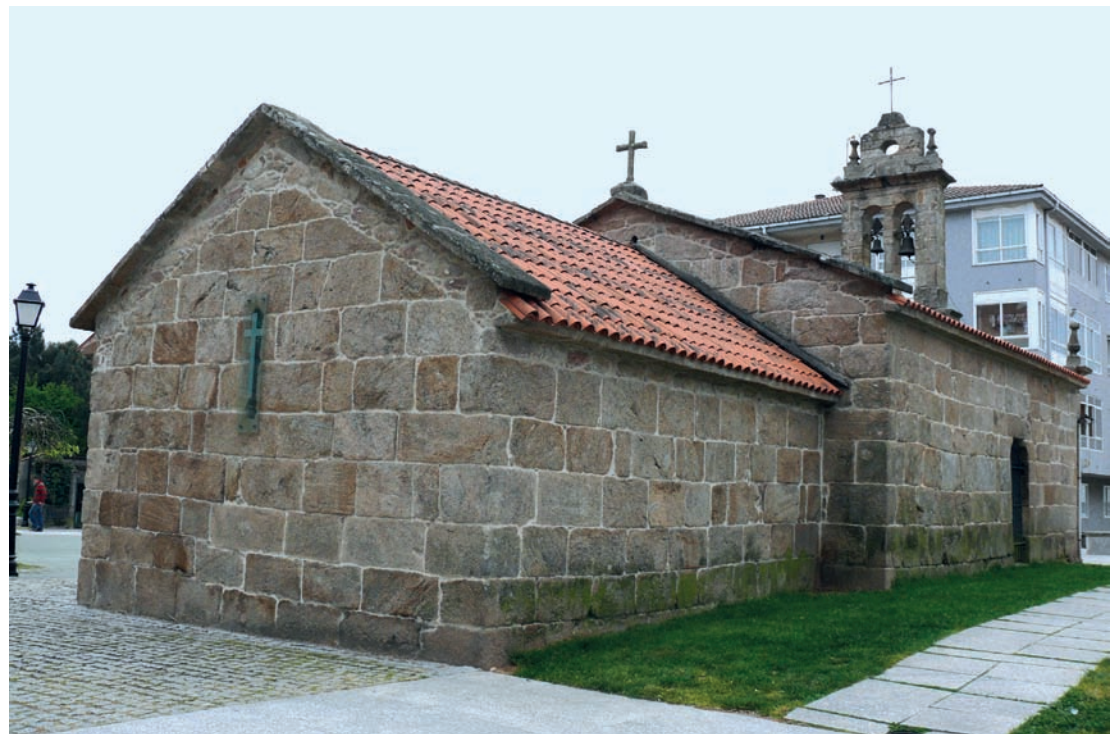
Exterior

El edificio, de pequeñas dimensiones, nave única y ábside rectangular, presenta orientación Este-Oeste y, a pesar de las importantes reformas de las que ha sido objeto a lo largo del tiempo, ha conservado su estructura así como el característico juego de volúmenes exterior en el que, sin embargo, resulta evidente una modificación de las proporciones.

La fachada occidental presenta esquema pentagonal clásico de tradición barroca, sin más elementos que rompan la continuidad del lienzo que la sencilla portada, sin ornamentación. Aparece rematada por una espadaña de dos vanos, añadida en las obras de 1863. Sobre la portada, por encima de los azulejos que en la actualidad rotulan el edificio, aparece reaprovechada una pieza de la obra románica. Se trata de un dintel pentagonal sobre el que se aprecia un campo epigráfico, hoy prácticamente ilegible debido a la erosión, pero en el que todavía es posible apreciar la presencia de dos líneas horizontales de separación del texto así como restos de algunos caracteres.

Resulta evidente que la sustitución de la antigua cubierta se aprovechó para dotar a la nave de mayor altura, reforma que se evidencia en la parte alta de los muros, especialmente bajo el piñón, donde son perfectamente apreciables las diferencias de material así como parte de una antigua saetera oculta parcialmente por la cubierta del ábside, que también ganó altura mediante una reforma.

El muro del testero, sin ornamentación alguna, sólo se ve roto por la presencia de una sencilla saetera y en él es posible apreciar, como sucedía en los muros de la nave, el incremento de altura que se llevó a cabo aprovechando la reforma de la cubierta en el siglo XIX. No se han conservado los tramos originales de la parte superior de los muros, por lo que no resulta posible saber si en su momento presentarían algún tipo de decoración.

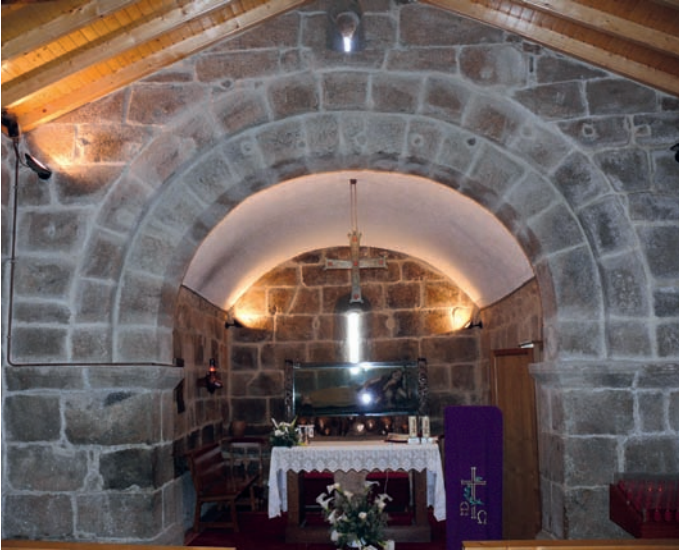
Arco triunfal

El interior, completamente reformado, presenta nave única, arco triunfal de doble arquivolta sin decoración que descarga sobre impostas y cabecera rectangular en la que se han conservado buena parte de los lienzos románicos. En el interior de la fachada, sobre la portada, se ha conservado un arco ciego, mientras que en el muro norte se identifica algún sillar que parece haber formado parte originalmente del trazado de una saetera hoy desaparecida.

ceda el dintel reaprovechado en la fachada principal, ya que se trata de una pieza que no se ha conservado en esta puerta. La nave, por su parte, ha sido objeto de sucesivas reformas hasta fechas recientes, de tal manera que tanto el interior como el muro sur aparecen hoy completamente modificados. Probablemente la cabecera, con la estructura del ábside poco modificada, y el trazado del arco triunfal sean los elementos menos alterados.
