MORLÁN

Iglesia de Santa María

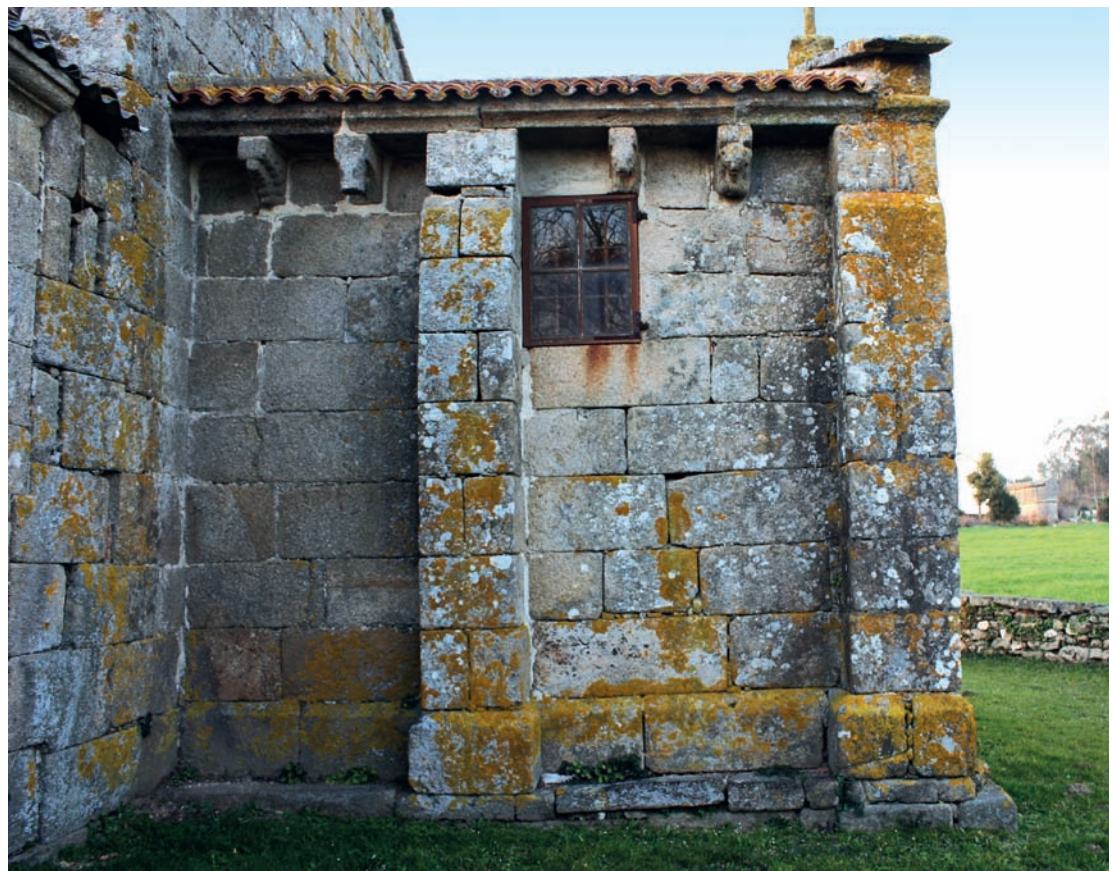
Cabecera

En el exterior del inmueble los restos románicos se concentran en el ábside, cuyos muros arrancan de un zócalo, que se duplica en el arranque de los contrafuertes y en el testero. Los estribos –cuyo último sillar es un añadido– dividen los lienzos laterales en dos tramos y habrían sido

construidos para reforzar un arco fajón que sustentaría una cubierta abovedada. El vano del cierre meridional es de época moderna y se abrió a consecuencia de que el retablo moderno cegó la ventana románica, dejando el interior del presbiterio falto de iluminación natural. En los lados de la cabecera se conservan ocho canecillos –agrupados en un par por tramo– sustentando la cornisa medieval de cobija recta y sección en nacela.

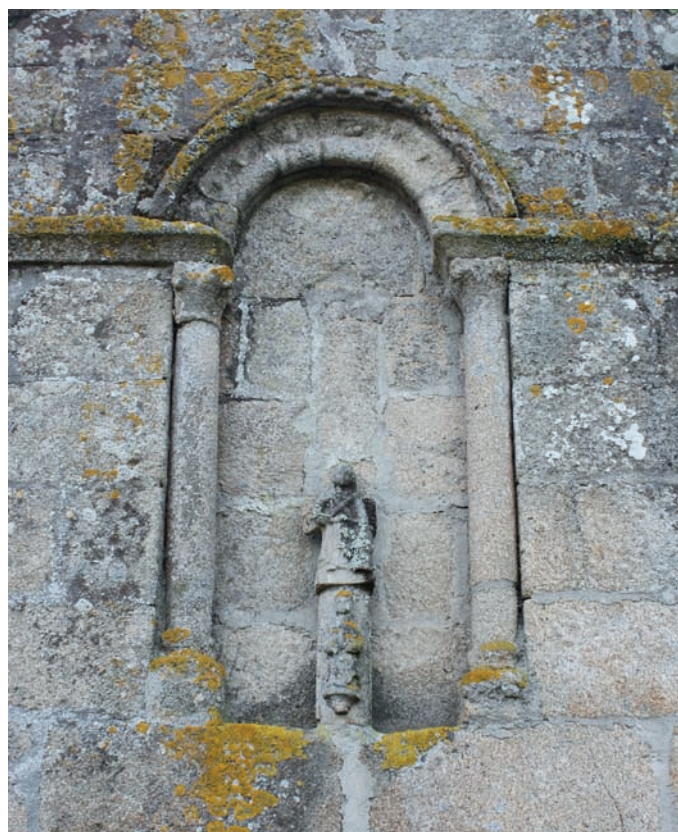
Ventana del testero

Un elemento a destacar en este templo es la variedad iconográfica de los canes, superior a la que hemos encontrado en las iglesias de la zona, donde se tiende a repetir los mismos modelos, casi siempre de tipo geométrico. Las cuatro piezas del frente sur representan respectivamente un modillón de rollos, una cabeza bovina, los cuartos delanteros de un león y un felino de cuerpo entero con la cabeza vuelta hacia el espectador para mostrar sus fauces. En las del norte, encontramos una figura humana que por la posición de su cuerpo parece un acróbata, una gran hoja plana con el nervio profundamente excavado y envolviendo con la punta una pequeña bola, los cuartos delanteros de un cordero y una hoja de agua cuyo vértice se dobla para sostener una esfera de gran tamaño. En el testero destaca la ventana, que acusa un severo desgaste en algunos elementos. Está formada por un arco de medio punto ligeramente peraltado, sostenido por un par de columnillas con basa ática y capiteles con decoración vegetal de hojas esquemáticas, con las puntas levemente enroscadas. Sobre ellos se disponen cimacios sin decoración y perfil en nacela, prolongados en sendas impostas que recorren el muro de cierre hasta enlazar con las cornisas laterales. El arco presenta un grueso bocel en la arista, seguido de una

escocia profunda decorada con una roseta en cada dovela, y se remata con una chambrana decorada con triple hilera de billetes.

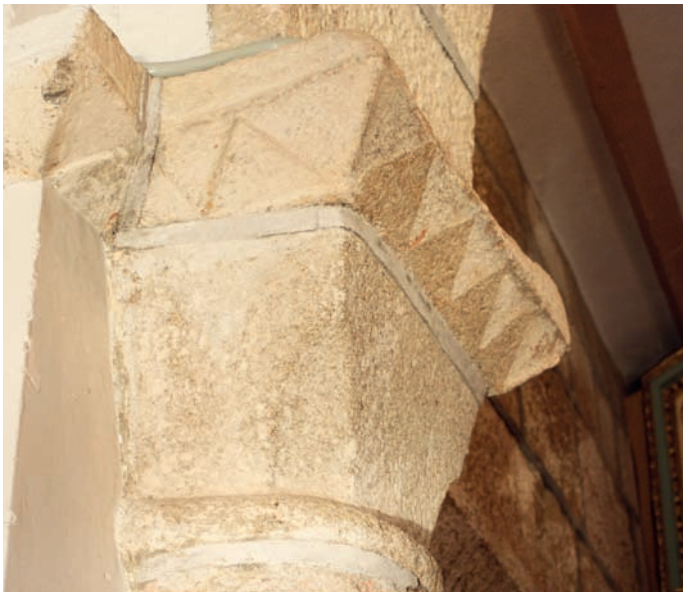
Capitel del arco triunfal

modernos, aunque en este ejemplo la decoración pictórica respete motivos de tradición románica. Al igual que las basas, los capiteles han sufrido una severa amputación en sus tres caras, perdiéndose toda la ornamentación. No obstante, en el ángulo posterior de la pieza meridional todavía es posible ver el arranque de un nervio con perlas, lo que aporta alguna pista acerca de su posible filiación. Sobre los capiteles se disponen sendos cimacios, con perfil en nacela que se impostan en el cierre de la nave y se prolongan hacia el interior de la capilla mayor, recorriendo sus muros laterales. En la columna norte, el ábaco se decora con dientes de sierra, un motivo que se reproduce en la imposta de la nave, pero no en la del presbiterio.

El templo parroquial de Morlán presenta elementos en común con las iglesias románicas del municipio de Trazo, como son el tipo de planta o el modelo de ábside sobre zócalo. La difusión de un esquema tan concreto da más sentido a nuestra hipótesis de que la cubierta de este espacio fuese una bóveda de cañón sustentada por un arco fajón de refuerzo, tal y como se puede ver en las parroquiales de Campo, Chaián, Trazo y Xavestre. A pesar de que han desaparecido, los escasos restos materiales de los capiteles apuntan hacia una tipología muy semejante a la de los arcos triunfales de San Xoán de Campo y Santa María de Trazo, que a su vez copian modelos desarrollados por los talleres de influjo mateano de templos como Santa María de Cambre o Santa María de Sar. Los canes también pueden ser puestos en relación con los de la parroquial de Trazo, que representan los cuartos delanteros del león y el felino con la cabeza vuelta. La solución del testero, con las impostas enlazando con las cornisas de los laterales, ya la hemos visto en la cabecera de la iglesia de Campo y se emplea asimismo en el exterior de la cabecera del monasterio cisterciense de Oseira, donde, además, encontramos capiteles muy semejantes a los que se emplean en las co-

lumnas de la ventana absidal. Estas características, unidas al empleo de un arco triunfal apuntado, nos permiten estimar para Morlán una datación en torno al 1200.
