# MORQUINTIÁN

## *Iglesia de Santa María*

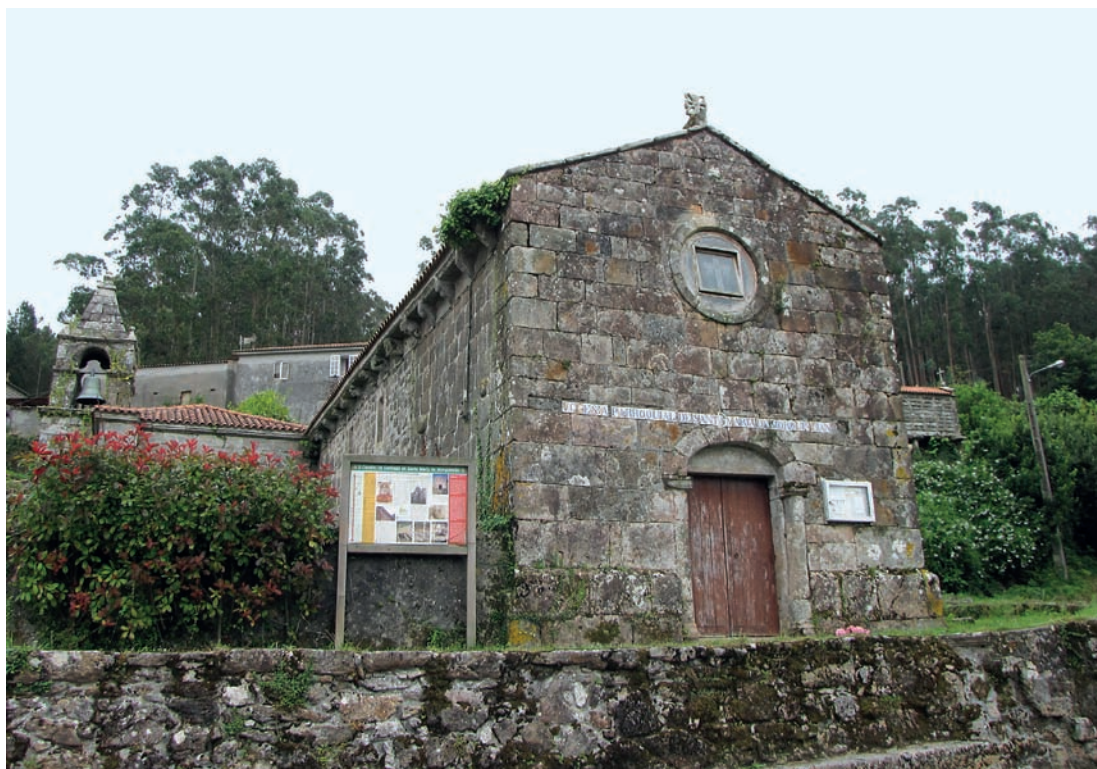
Exterior

El templo románico está muy alterado por varias reformas. La fachada occidental está rehecha, se adosaron al muro norte del ábside una sacristía y al sur de la nave una capilla lateral. A comienzos del siglo XX se reconstruyó el ábside y el arco triunfal.

En el nuevo testero del ábside se reutilizó, siguiendo la tradición románica de las cruces antefijas, una especie de ménsula donde se representa una figura animal. Adopta

una posición frontal, de tal modo que sólo se ven la cabeza y los cuartos delanteros. La cabeza tiene grandes ojos, orejas redondas, en la boca asoman múltiples dientes y alrededor del cuello tiene una larga melena. Las patas son cortas y se rematan en potentes garras. Por la presencia de la melena se trata de un león, animal frecuentemente representado en el románico. La atípica ubicación, más propia de corderos, hace pensar que se trata de una pieza reutilizada. Dentro de este contexto podría haber sido un simple canecillo o la mocheta de una puerta. La cruz latina que porta sobre su lomo es de reciente creación.

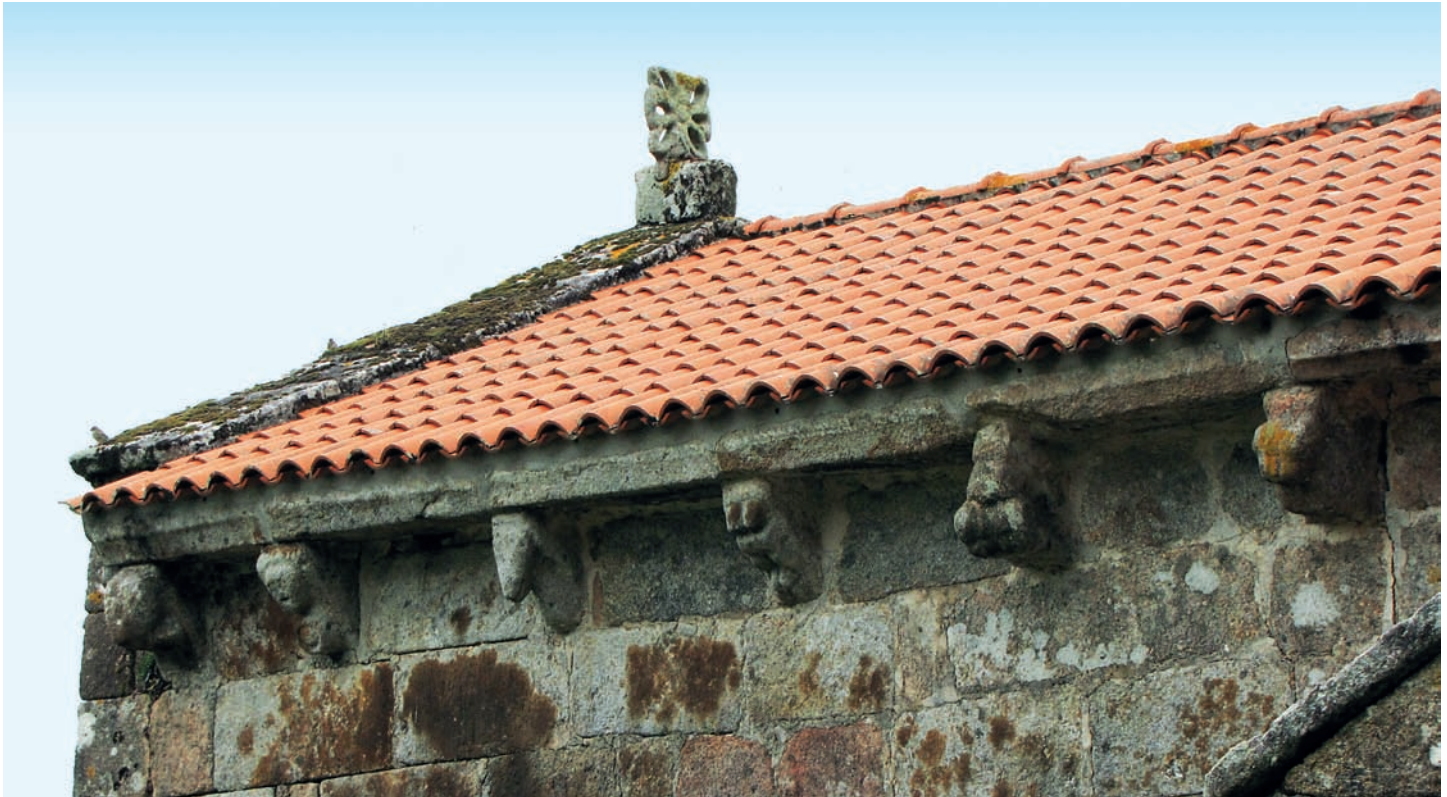
*Canecillos del muro sur*

La fachada meridional presenta un paramento homogéneo con sillares graníticos de gran tamaño, en donde llama la atención la ausencia de saeteras y de alguna puerta o, incluso, la evidencia de algún vano cegado. A diferencia del frente norte, en la parte inferior hay un zócalo sobresaliente con un retallo con remate achaflanado. Bajo el alero hay diez canecillos, el oriental están parcialmente oculto por el tejado de la capilla lateral; aunque existió un número mayor, se eliminaron al construir el citado anexo. Ferrín señaló acertadamente la diferencia de factura y temática con respecto a los canes septentrionales. De nuevo aparecen los cuatro tipos, canes geométricos, vegetales y con figuración animal y humana, pero es mayoritaria la representación de estos dos últimos grupos aunque el deterioro no permite, en ocasiones, ni vislumbrar los motivos representados. Aparecen en los dos canes occidentales dos cabezas con un tratamiento sumario, donde apenas se marcan con incisiones la nariz y los ojos. En otros se diferencian sin dificultad la testa de un animal y un cuadrúpedo, del que se ve la parte anterior del cuerpo. Uno de los vegetales exhibe una gran flor con cuatro pétalos alargados y gran botón abultado que ocupa toda la superficie. En cuanto a los otros, no está clara la decoración, pero presentan una fuerte volumetría, a la vez que una marcada geometrización de los motivos.

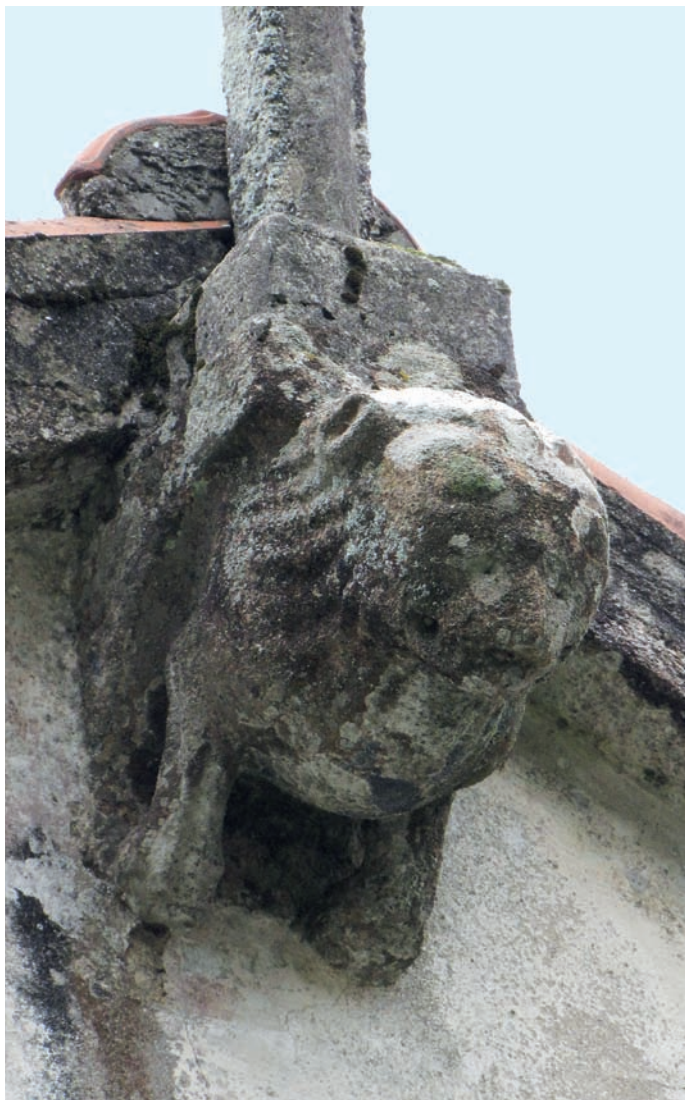
Canecillo reutilizado bajo el piñón del presbiterio

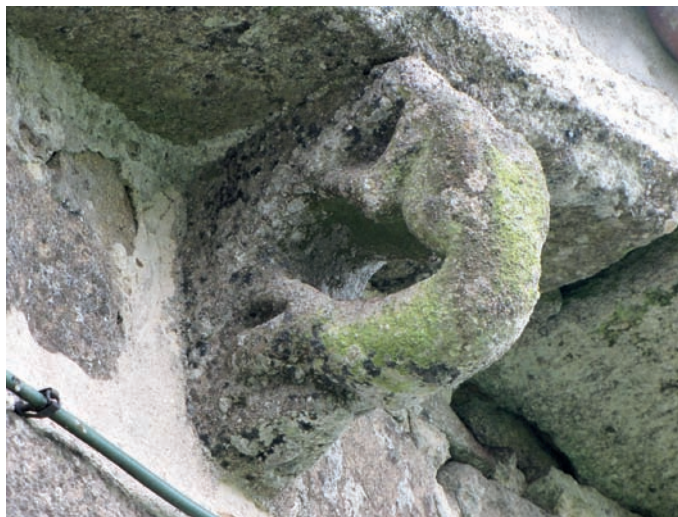
El alero se compone de cobijas achaflanadas, sustentadas por trece canecillos de decoración variada. Los más sencillos son lisos, en forma de proa de barco o nacela con la parte central adornada, y uno con cuatro rollos dispuestos a semejanza de los modillones. Hay otros más elaborados, con motivos vegetales, y varios con figuración animal y humana. Los fitomorfos tienen, uno, una gran hoja con el borde contorneado y, otro, con tres hojas apuntadas superpuestas en hilera. Son tres los que reciben decoración zoomorfa. Uno es un cuadrúpedo, no identificado su género por el grado de erosión de la pieza y la ausencia de algún elemento significativo; de él sólo se puede decir que está visto de frente, por lo que únicamente muestra las patas delanteras y la cabeza sobre la cual reposan dos volutas. Otro es un carnero de gran cornamenta que se curva haciendo una S. El tercer animal, del que tan poco se diferencia su especie, tiene la lengua fuera. En cuanto a los canecillos con figuras humanas, representan un músico y un acróbata; ha de destacarse la relación temática existente entre ambos y la disposición contigua que es intencionada, con ello se pretendía un diálogo entre ambos. Vistos de frente, a la derecha está el músico, que apoya el rabel entre el hombro izquierdo y el mentón, mientras lo toca con el arco que sostiene en la mano derecha. Además de la representación del instrumento y de la cara de la figura, donde se marcan las facciones, no hay detalles que permitan precisar cómo iba ataviado. Ferrín González apuntó que podría estar desnudo, porque entre las piernas flexionadas asoma su falo, no obstante podría estar vestido con una prenda corta que dejase ver su miembro en esa postura. A la izquierda está el acróbata o contorsionista, colocado boca abajo, con la espalda fuertemente curvada y las piernas dobladas. La distribución inmediata de uno y otro evoca una misma escena donde el acróbata ejecuta danzas y contorsiones al son de la música que interpreta el juglar. El intérprete toca música profana que los clérigos censuraban, tanto por el tipo de melodías ejecutadas, como por sus acompañantes, entre los que se incluían, además de danzarines, acróbatas e incluso animales amaestrados. Ferrín ha señalado que la fiera dispuesta a la derecha del músico podría ser una de esas bestias circenses, pues él considera que sostiene algo con sus patas delanteras para introducirlo en la boca. Además de los canecillos figurados descritos hay otro que está muy deteriorado, sobre todo en la parte superior, no siendo posible vislumbrar si se representa a un humano o a un animal. Solo se distinguen en la zona inferior y central unas patas o piernas cortas, un falo y un vientre abultado.

Canecillo del muro norte. Acróbata

En lo relativo al resto del edificio, podría ser calificado de pobre en su estado actual, sin más ornamentación que unos cuantos canecillos figurados o con una sencilla decoración de formas, muchas veces "gotizantes". Algunos de los figurados están demasiado desgastados, pero la pareja del músico y el acróbata o danzarín resulta interesante por el diálogo que se produce entre ambos. Aunque ninguno de los dos son ajenos al románico gallego, no está demasiado extendida la aparición de ambos juntos, por ejemplo en la zona sólo aparece representado el segundo en San Pedro de Leis (Muxía), Santiago de Cereixo (Vimianzo) y Santa María de Xaviña (Camariñas). Otros lugares más distantes donde se representa a la citada pareja son Santa María Salomé (Santiago de Compostela) y Santiago de Moreira y Santiago de Tabeirós (A Estrada, Pontevedra).

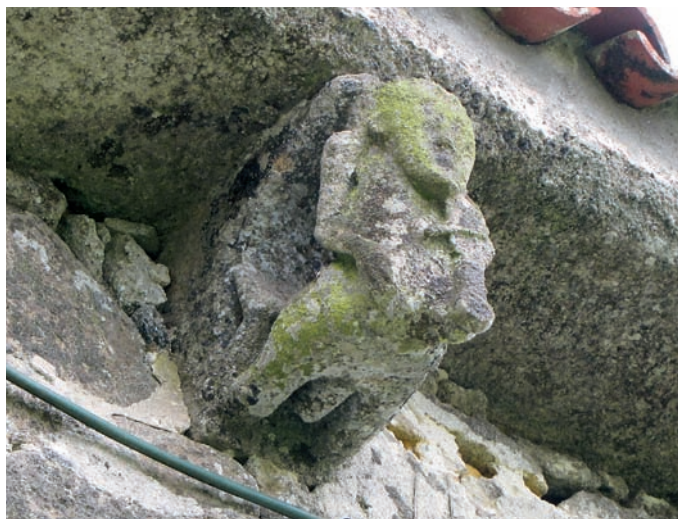
Canecillo del muro norte. Músico desnudo
