## OBRE (Paderne)

### *Iglesia de Santo André*

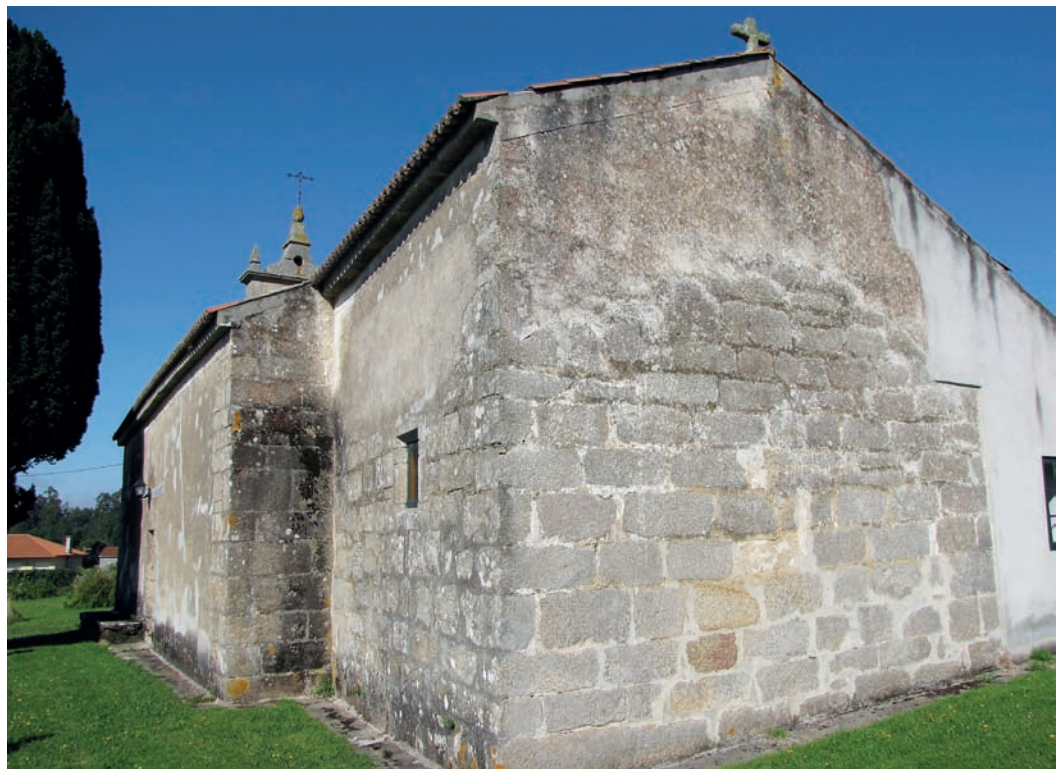
*Exterior*

Se trata de un edificio de una nave y un ábside rectangulares, a cuyo muro norte se adosa una sacristía. La capilla está construida con sillería granítica bien escuadrada, mientras que la nave está enlucida, a excepción de

los esquinales, los marcos de los vanos y la totalidad de la fachada occidental.

El ábside es la parte más interesante del edificio, aunque su altura original era menor. En el testero se diferencia, sin demasiada dificultad, la antigua saetera cegada. Se trataba de un vano especialmente bajo, con la altura de dos hiladas de sillares. En el muro meridional se conserva un sillar, de reducidas dimensiones y de formato cuadrado, que presenta decoración taqueada. Curiosamente los tacos, menudos y cuadrados, están excavados en la pieza, pero no sobresalen de los bordes, como es habitual. Este tipo de decoración es uno de los motivos románicos por antonomasia, sin embargo, el hecho de que el tallado no se aproxime a las aristas dificulta saber su posible ubicación original, pues en el caso de tratarse de una porción de un elemento arquitectónico, como una arquivolta o imposta, la ornamentación debería llegar hasta el borde para simular la unión de las piezas.

En la esquina sur, entre la nave y el ábside, la sillería permanece a la vista. En la parte inferior hay mayor homogeneidad en el tipo de sillar, pero en la parte superior hay un retranqueamiento en bisel donde se emplean bloques de menor altura.

El imafronte, totalmente modificado en el siglo XIX, no conserva ninguna evidencia que haga pensar en un anterior edificio románico. En el tejado, funcionando como parapeto de la escalera que lleva al campanario, hay dos piezas reutilizadas, talladas. En ambas, por la exposición a la intemperie, no se aprecian con claridad los motivos representados. Una de ellas es heptagonal, con una figura de San Andrés crucificado en una cruz en aspa. A la derecha de la figura hay un escudo de los Pardo de Cela, familia con una estrecha relación con la comarca de Betanzos entre los siglos XIV y XV. Por las dimensiones de la losa, pudo tratarse del dintel de una puerta. El capitel acodillado dispone en los frentes sendos animales idénticos, que están afrontados y entrecruzan sus largos cuellos, mientras sus cabezas miran hacia atrás para morder sus esbeltas colas. Este capitel es gótico y tiene paralelos iconográficos en algunas iglesias de Betanzos y en otras de la región promovidas por nobles locales.

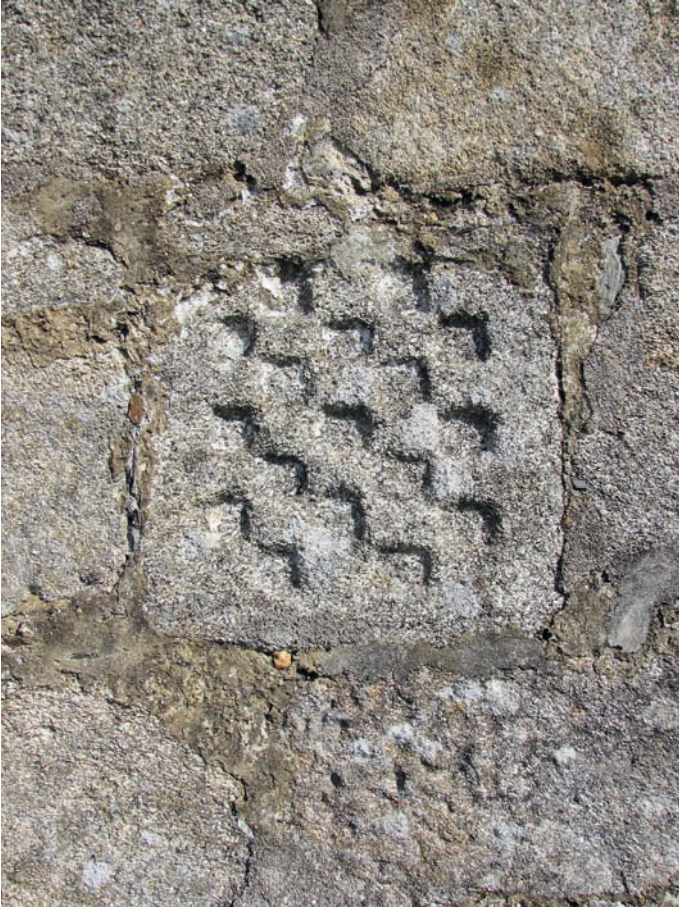
Sillar con ajedrezado

El tipo de aparejo empleado en el muro del ábside, el pequeño sillar taqueado y la puerta meridional con el interior resuelto en arco de medio punto son claramente románicos, pero su simplicidad no aporta datos para fijar una cronología precisa. No obstante, el arco triunfal, estilísticamente, responde a premisas tardorrománicas por el apuntamiento, la simplicidad de los soportes –reducidos–, y por las jambas lisas con molduras en nacela. A falta de más datos, los escasos restos conservados en Santo André de Obre apuntan a una cronología poco precisa dentro del siglo XIII. Las dos piezas colocadas en el acceso al campanario son obras góticas del siglo XIV que debieron de corresponder a una remodelación de la fachada occidental.

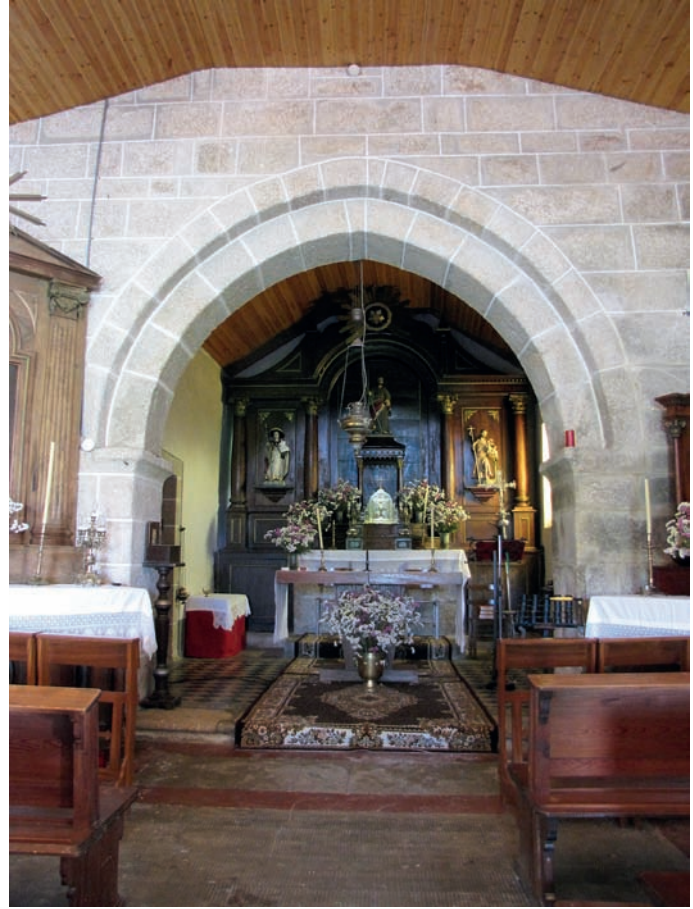
Interior

En el interior los muros están encalados, a excepción del testero de la nave. Éste está construido con grandes sillares bien escuadrados. El tránsito entre la nave y el presbiterio se realiza mediante un arco triunfal doblado y apuntado, que se apoya sobre jambas lisas coronadas por

molduras en nacela. La colocación de un falso techo de madera en forma de artesa no permite ver si sobre el arco se conserva la habitual saetera. En la nave, el único elemento de interés es la puerta meridional, que se cierra con un arco de medio punto; desgraciadamente, el enlucido no permite realizar más apreciaciones sobre el despiece de los sillares.
