VIGO

Iglesia de Santa María

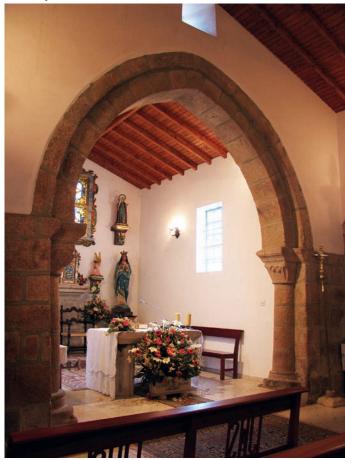
Arco triunfal

El acceso al presbiterio se realiza a través de un arco apuntado, doblado, con dovelas de perfil rectangular. El arco menor se sustenta en una pareja de semicolumnas adosadas, apoyadas en gruesas basas que emulan el orden ático, pero las escocias han sido sustituidas por unas molduras rectas. Tienen pequeñas garras en los extremos y decoración de zigzag incisa sobre el toro inferior. Los fustes son robustos, lisos y compuestos por cuatro tambores que coinciden en altura con los sillares contiguos.

Sobre el arco triunfal se abre una ventana adintelada pequeña que ocupa el lugar de la habitual saetera.

Las características del arco triunfal señalan que se trata de un templo tardío. Así lo indican el apuntamiento del arco, las proporciones robustas de todos los elementos que componen las columnas y el tratamiento decorativo de los capiteles. La forma en que se resuelven las basas muestran un tratamiento bastante alejado de los modelos tradicionales, tienen una escocia hiperdesarrollada y recta, pero aún conservan las garras y la decoración incisa en zigzag sobre el toro inferior. Los capiteles muestran una unión poco cuidada y sus cestas presentan buena parte de la superficie desnuda, mientras que en la mitad superior se concentra la decoración que no recibe un gran tratamiento volumétrico. Por todo ello la cronología estimada para la construcción de este modesto ejemplar del románico rural gallego es el segundo cuarto del siglo XIII.

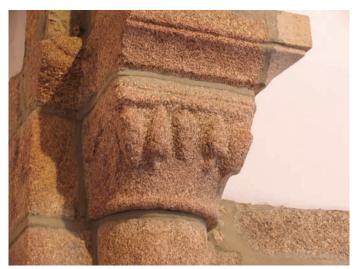
Capitel del arco triunfal

Los capiteles, aunque presentan diferente decoración, responden a una estructura similar. En la base cuentan con sendos collarinos lisos, la parte inmediata de la cesta permanece lisa, mientras que la decoración se concentra en la zona superior. La cesta del lado del evangelio decora su cara frontal con cinco piñas dispuestas alternándose hacia arriba y hacia abajo. En el lateral interno hay una figura ondulante. La falta de pericia del artista y tal vez la erosión de la piedra, de grano grueso, no hacen posible determinar qué se representa.

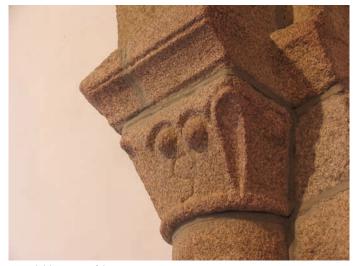
Capitel del arco triunfal

El capitel dispuesto enfrente tiene en las aristas sendas hojas alargadas, con forma de lágrima y cóncavas; en la cara mayor, entre ambas hojas, hay dos pequeñas pomas cobijadas por dos arquitos y bajo ellas hay inciso una especie de 5 invertido, mientras que en los laterales sólo

aparece una poma. Las bolas bajo los arcos son una estilización de las hojas terminadas en pomas, modelo vegetal muy difundido en los capiteles románicos gallegos. Los cimacios, cortados en nacela con un filete superior liso, fueron mutilados en los extremos.
