VILAMATEO

Ruinas del monasterio de San Clemente

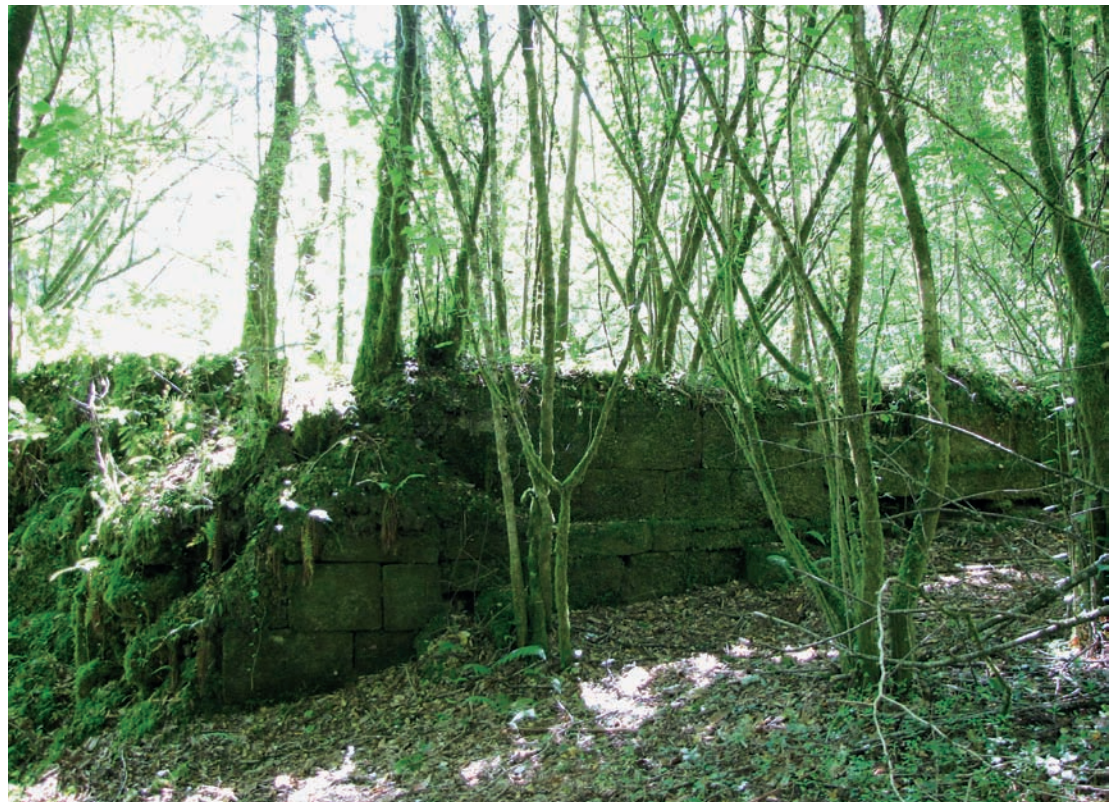
Restos del muro norte

Los muros son gruesos, de alrededor de un metro de anchura, compuestos por un doble paramento de sillares graníticos dispuestos en hiladas horizontales. El lateral mejor conservado es el septentrional. El muro cuenta con dos contrafuertes y una puerta lateral. En los sillares de este flanco se encontraron las marcas de cantería + y M.

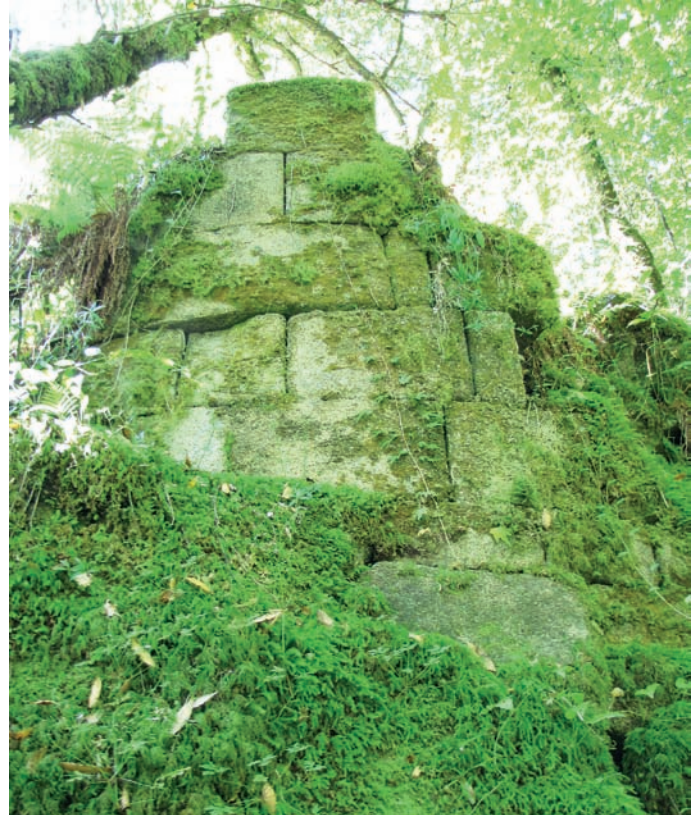
Restos del ábside

El ábside se asienta sobre una gran roca granítica. Es de menor anchura que la nave y se resuelve en semicírculo sin tramo recto precedente. Al pie del ábside y hacia el Noreste hay un aterrazamiento de unos 30 m de largo, que hacia el final tiene un muro de cierre. La interpretación dada por los arqueólogos a este espacio es que se trataba del atrio del templo, porque hacia ese mismo lado se abre la puerta lateral. A 70 m del fin del solar descrito hay una fuente que nace entre unos peñascos y corre por un canal tallado en la roca. Esta fuente puede identificarse con la descrita por el padre Yepes en su crónica.
