# LARREA

– ARABA / ÁLAVA –

## *Donemiliaga eliza / Iglesia de San Millán*

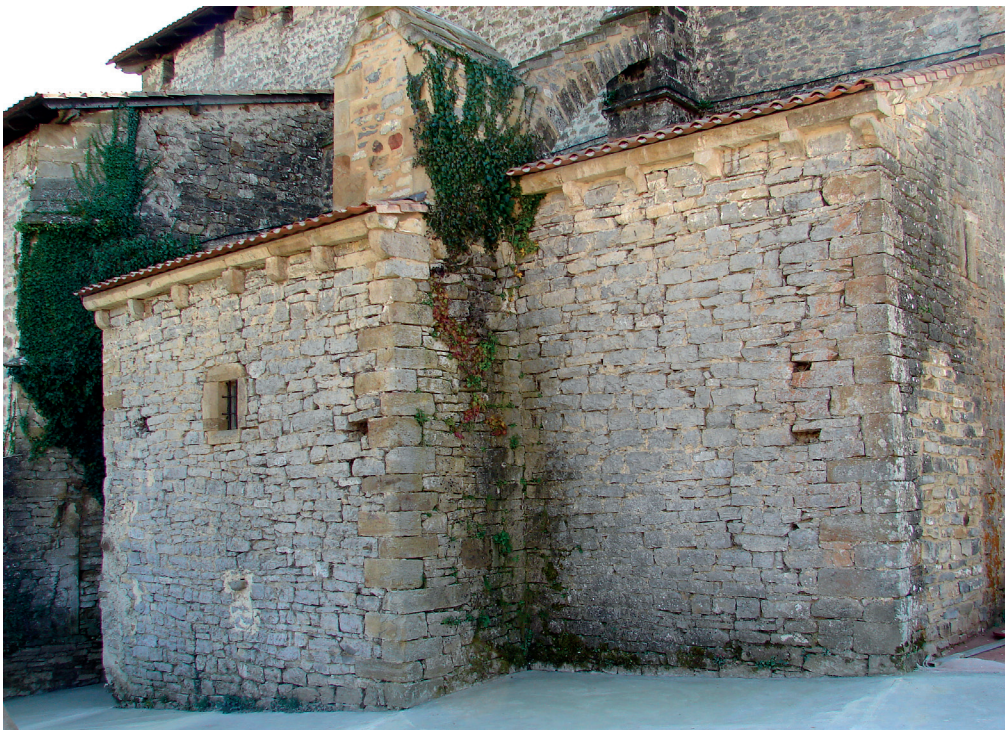
*Eliza zabarraren hondarrak*

*Restos de la antigua iglesia*

En fechas recientes se ha llevado a cabo la restauración del templo, ya que la falta de mantenimiento afectaba a muros y cubiertas, tanto en el exterior como en el interior. La recuperación de la iglesia románica fue uno de los capítulos de la actuación, puesto que se encontraba en pésimo estado: utilizada como pajar, con la bóveda agrietada y con filtraciones y humedades extendidas por todo el interior.
