## CALDONES

### *Iglesia de San Vicente*

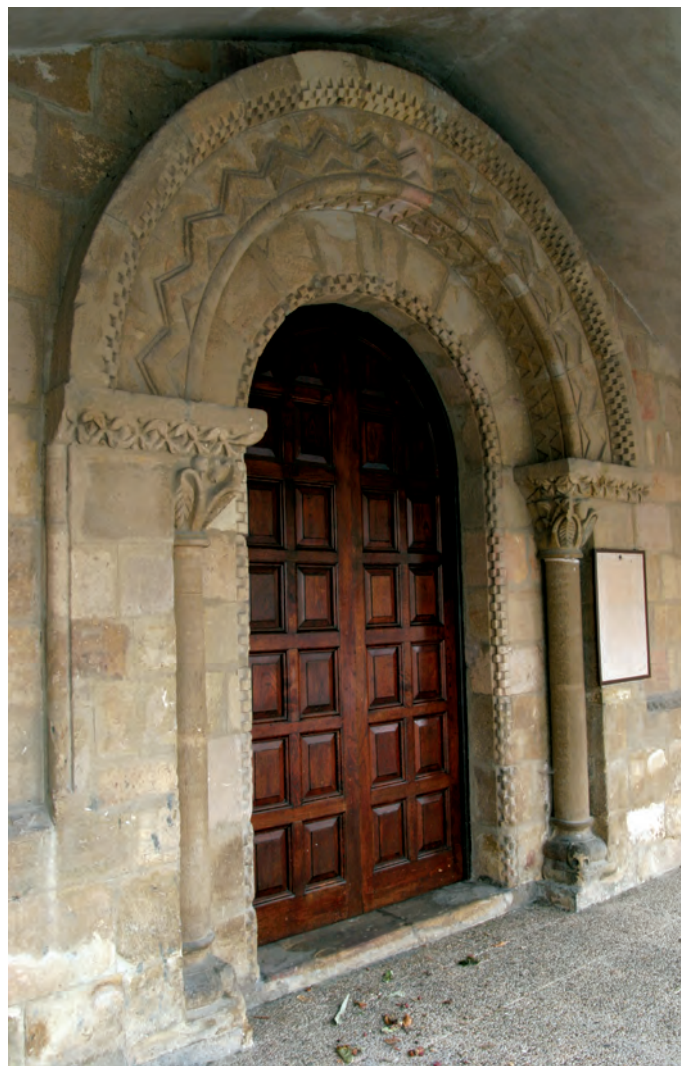
Portada

La portada occidental, a pesar de haber sido parcialmente reconstruida y de estar envuelta por un pórtico moderno, ha sido respetada y resulta bastante fiel al modelo original, ya que se constituye según el esquema habitual en el románico rural de la zona, esto es, un arco de medio punto con una única arquivolta decorada en su rosca exterior con doble zigzag, motivo recurrente en el románico costero asturiano, y doble hilera de motivos romboidales en el intradós; todo ello protegido por guardapolvo ajedrezado y apoyado sobre imposta con tetrafolias y pequeños apomados. Las columnas entregas, de fuste no demasiado alto pero proporcionado, se sitúan sobre las basas originales, muy erosionadas pero que permiten apreciar

vestigios de lo que debía de tratarse de una máscara o algún motivo vegetal en su frente, similar a los que presentan las basas de las columnas del arco triunfal interior. Los capiteles privilegian la decoración de motivos vegetales. El capitel de la jamba izquierda muestra en el lado exterior una forma vegetal de grueso tallo y grandes hojas; a pesar de lo esquemático de su talla, podría tratarse de espigas de trigo, entre las que sobresalen, en la parte superior, un fruto y una extraña máscara animal. El lado interior de este mismo capitel muestra una figura humana, vestida con traje talar, y que lleva su mano derecha a la cabeza, pero su mal estado de conservación no permite identificar la figura. El capitel del lado izquierdo repite ese mismo esquema de motivos vegetales acompañados por una máscara animal, en este caso más identificable, y, como distintivo con respecto al anterior, unas volutas y una cruz en el lado del capitel que mira hacia la puerta de ingreso, puerta que está completamente envuelta en una línea ajedrezada similar a la del guardapolvo, otorgándole así una homogeneidad similar a la conseguida en San Miguel de Serín, que posee idéntica solución.

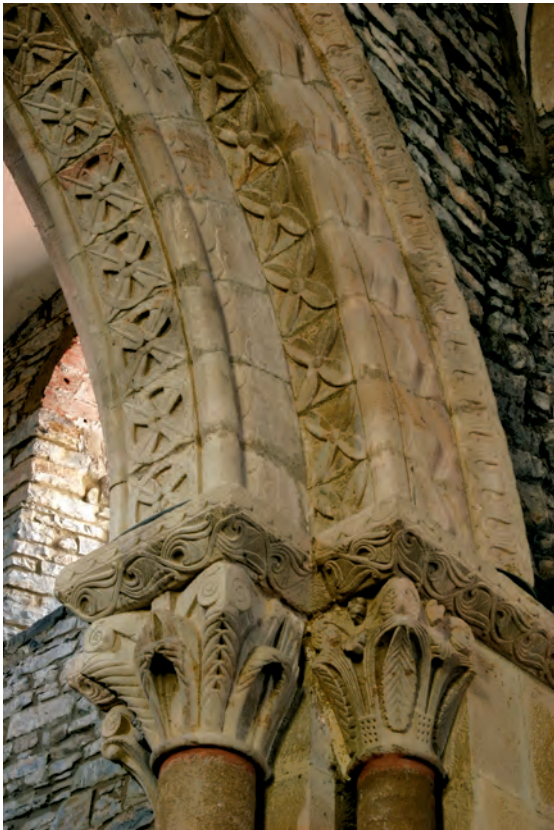
Arco triunfal, capitel izquierdo. Animal devorando a un niño.

Los capiteles resultan de gran interés. Comenzando por la jamba izquierda, el primero representa dos figuras aladas afrontadas, probablemente grifos, de cuerpos estilizados y largas patas terminadas en enormes garras, bajo las cuales se pueden apreciar dos aves de menor tamaño. El

motivo de aves afrontadas es habitual en el románico rural gijonés y se pueden encontrar otros ejemplos en San Miguel de Serín o en San Juan de Cenero, donde quizá se inspirara el artífice de Caldones. El capitel central muestra la figura de una mujer vestida con larga túnica, sosteniendo con sus grandes manos una figura de niño. A cada lado se abren una serie de hojas, palmetas y volutas, y, en las caras laterales del capitel, dos felinos levantados sobre sus patas traseras que devoran a un niño. El tercer capitel, visible desde el interior del ábside, se decora con una serie de complicados motivos vegetales. Los capiteles del lado derecho del arco, sobre los que se sitúa una imposta decorada de forma muy diferente a la original, reiteran esta temática vegetal de composiciones complejas. Todas las columnas se levantan sobre basa y plinto; las basas originales, aunque deterioradas, también están decoradas, en este caso, con grandes máscaras en su frente.

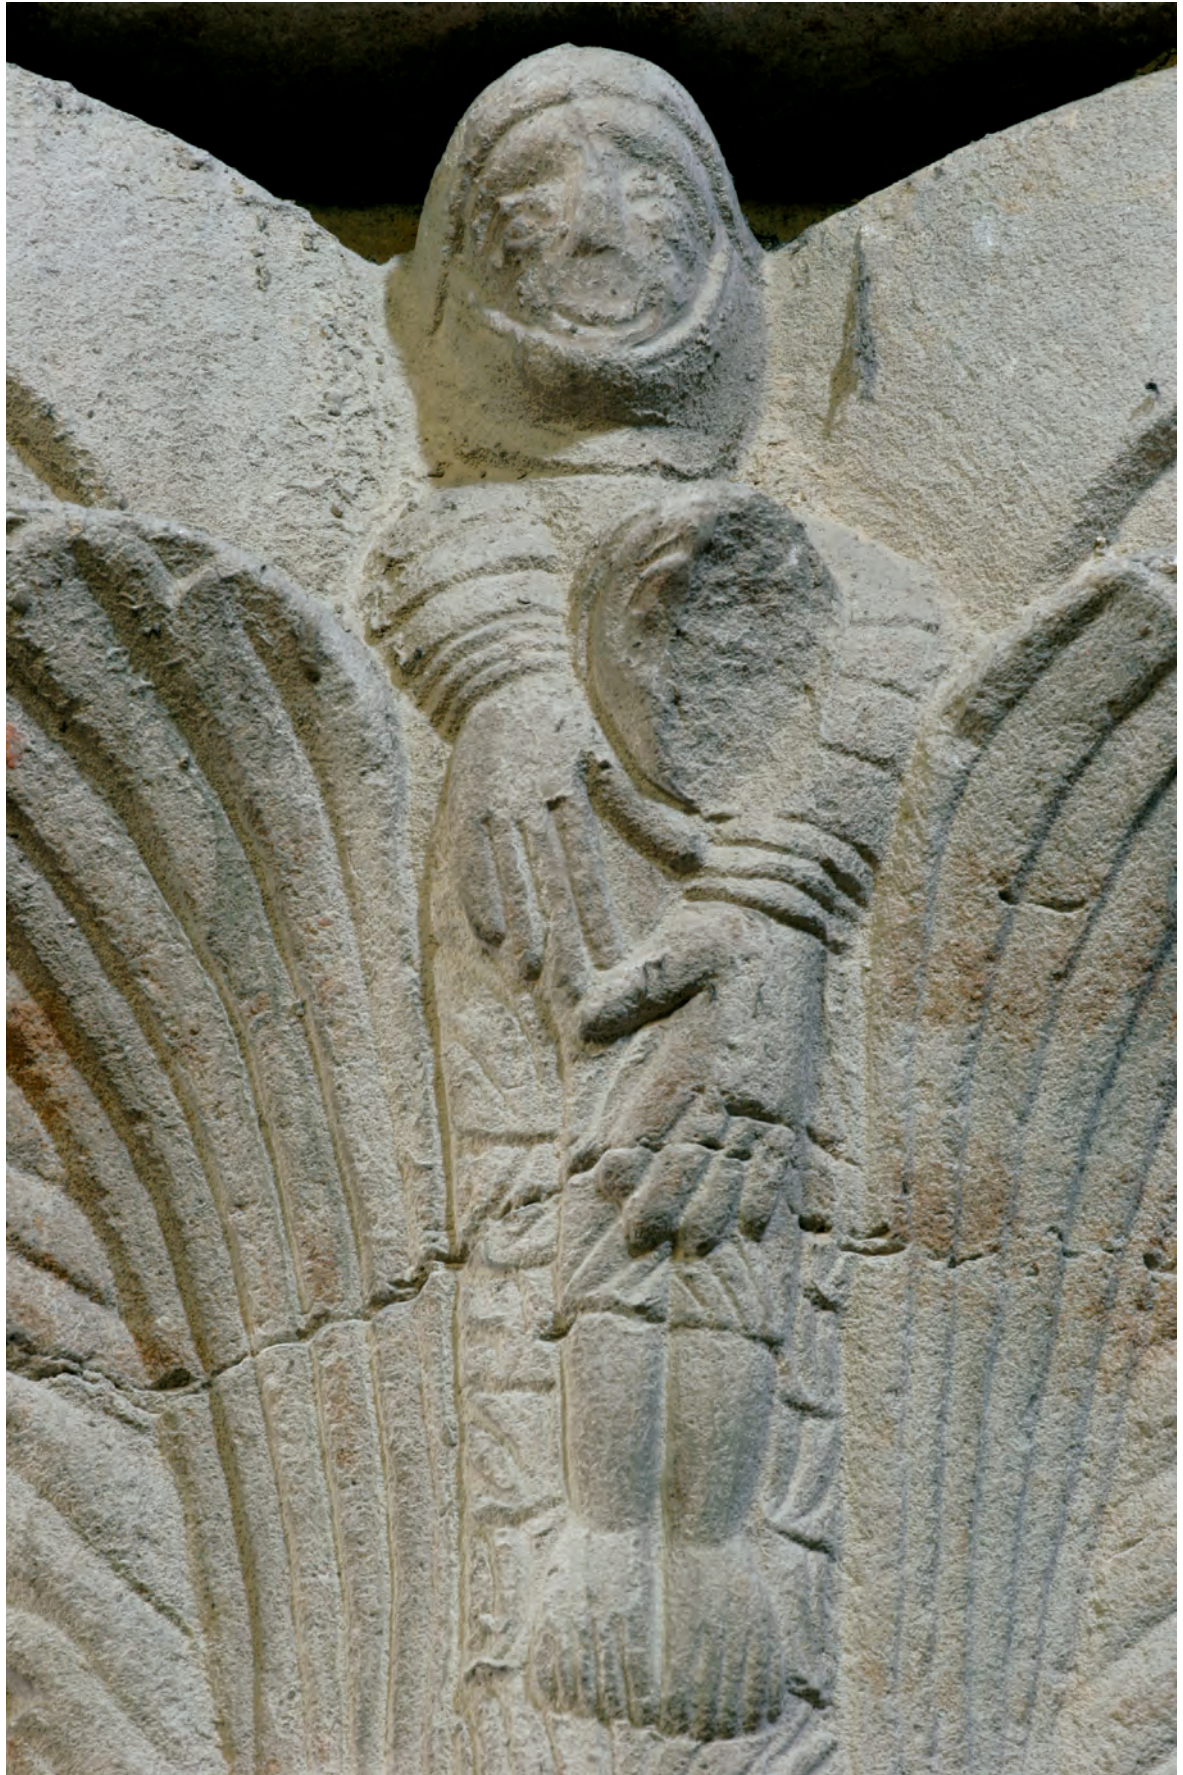
*Arco triunfal, capitel izquierdo. Mujer con un niño.*

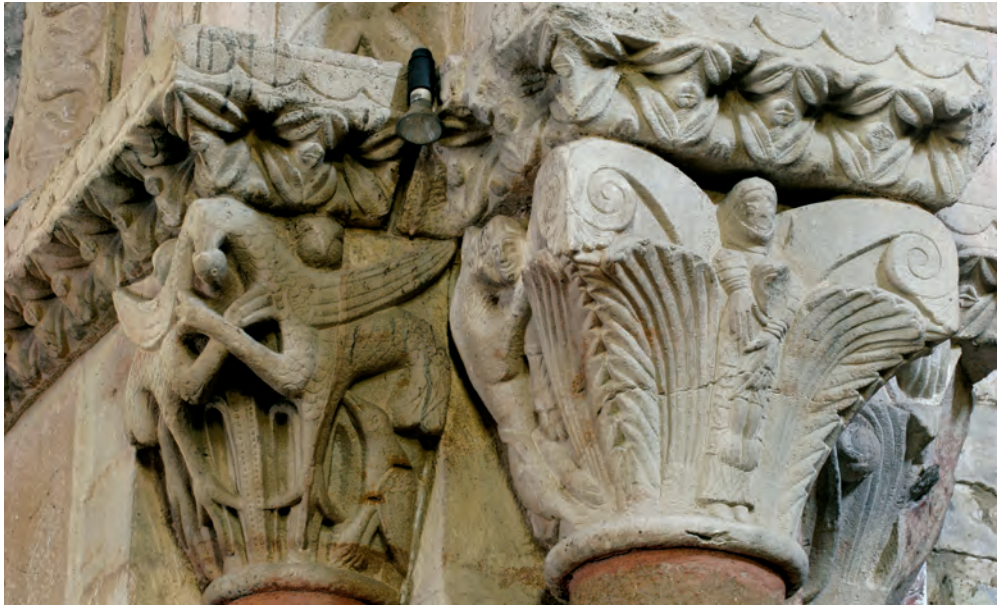
Arco triunfal. Capiteles del lado izquierdo.
