## SAN ROMÁN (Amieva)

### *Iglesia de San Román*

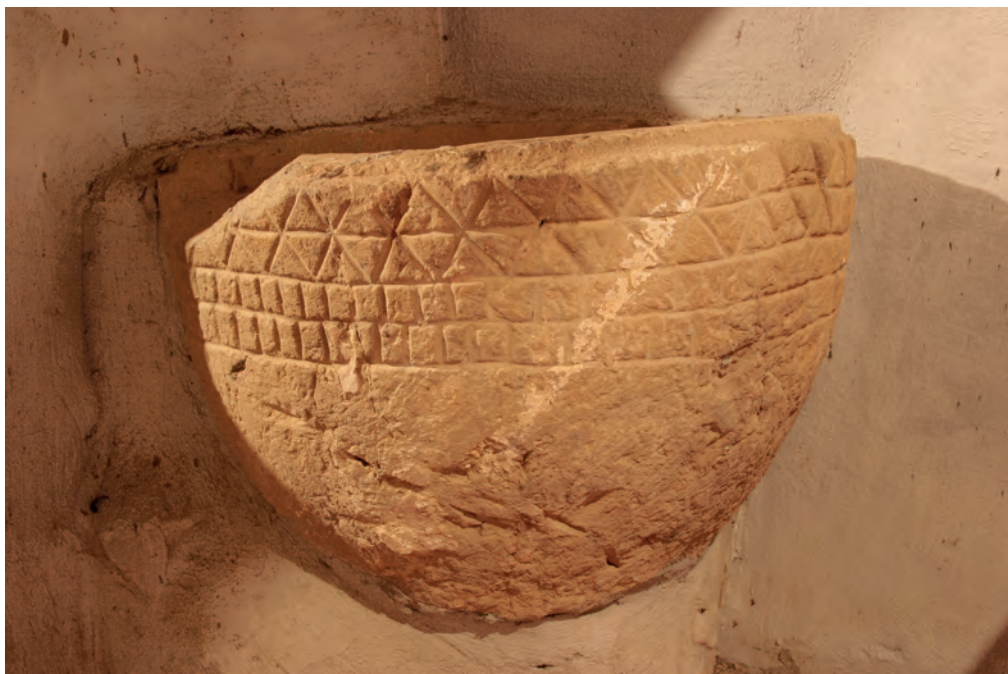
*Pila bautismal*

La iglesia de San Román destaca por ser uno de los pocos templos del oriente asturiano que aún conserva en su interior una pila bautismal de cronología románica. Curiosamente, y tal como recoge I. Ruiz de la Peña, parece que en determinado momento y por circunstancias desconocidas, fue sacada de la iglesia de San Román y ocultada en algún lugar de la sierra amieense, hasta su posterior restitución en su emplazamiento original dentro de este templo. Situada en una esquina de la nave, se trata de una pila labrada en un único bloque de piedra, de cuenca semiesférica irregular que apoya directamente en el suelo, sin pie. De 96 cm de altura y 82 cm de diámetro, aparece levemente decorada en el borde superior con una sucesión de triángulos, más o menos erosionados. Por su parte, el frente se decora con dos bandas dobles de formas geométricas (triángulos y cuadrados) de pequeñas dimensiones; los triángulos, un motivo que aparece asiduamente en otras pilas bautismales de la zona oriental asturiana, como

San Martín de Grazanes o San Pedro de Con (Cangas de Onís), aparecen afrontados por sus lados largos, de manera que el conjunto parece simular formas romboidales ligeramente desiguales; los cuadrados tampoco están perfectamente alineados. Las pilas bautismales románicas conservadas en Asturias presentan en la mayor parte de los casos un aspecto similar, de gran sencillez, aunque pueden distinguirse varias etapas en función de la tipología. La pila bautismal de San Román pertenecería al modelo implantado mayoritariamente a partir del siglo XII, es decir, un modelo de copa, con una cuba decorada sobriamente, aunque, en este caso concreto, no se acompaña de pie.
