## VILLAR DE MATA CABRAS

## Iglesia de Nuestra Señora del Rosario

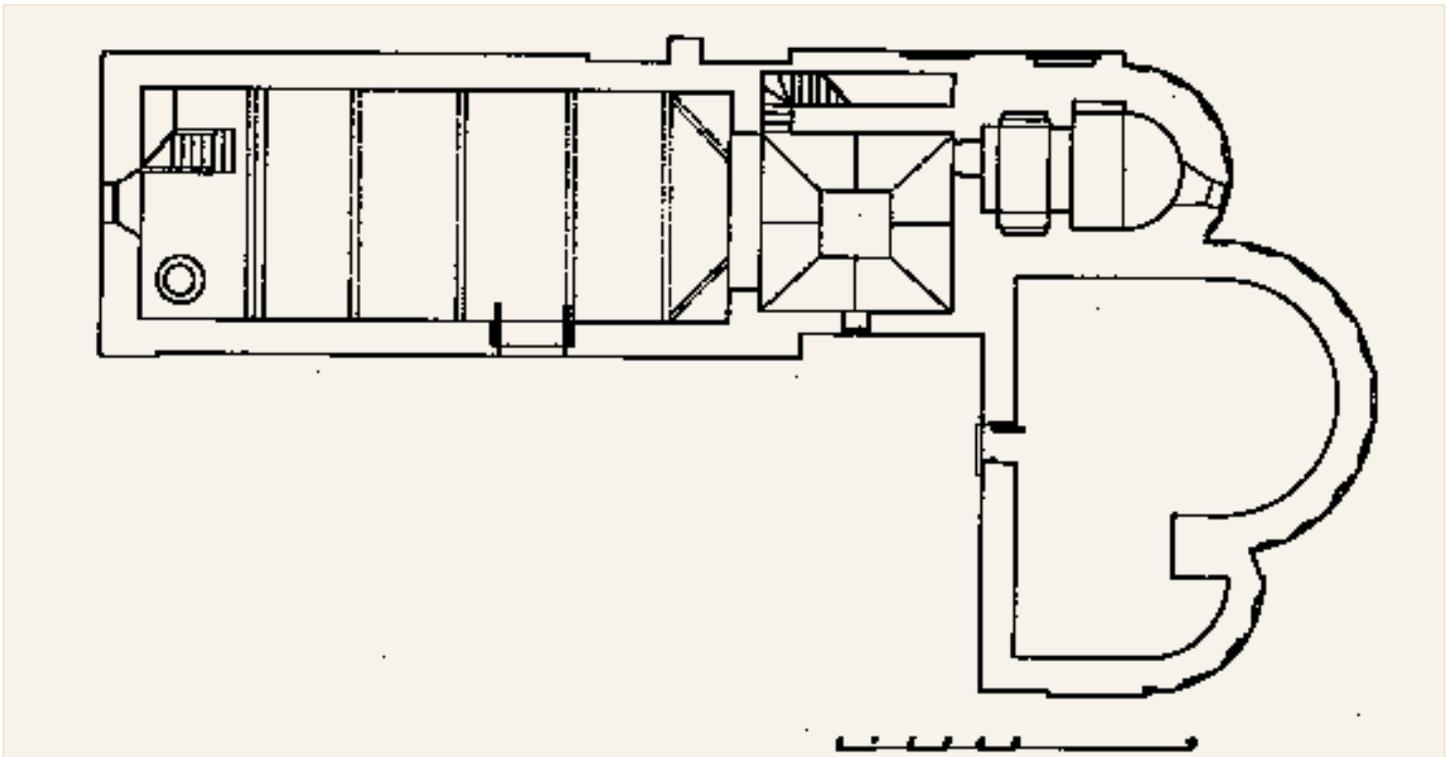
*Planta*

Iglesia llena de enigmas. Lo que queda del templo es una sorprendente cabecera triabsidal, que arranca de un zócalo de ladrillo y sobre él se organiza un esbelto orden de arquerías (similar al de Blasconuño de Matababras), sobre el que debió desarrollarse uno más, del que quedan los arranques en el ábside norte, que es el único que conserva sus bóvedas y cuyos muros del tramo recto son di-

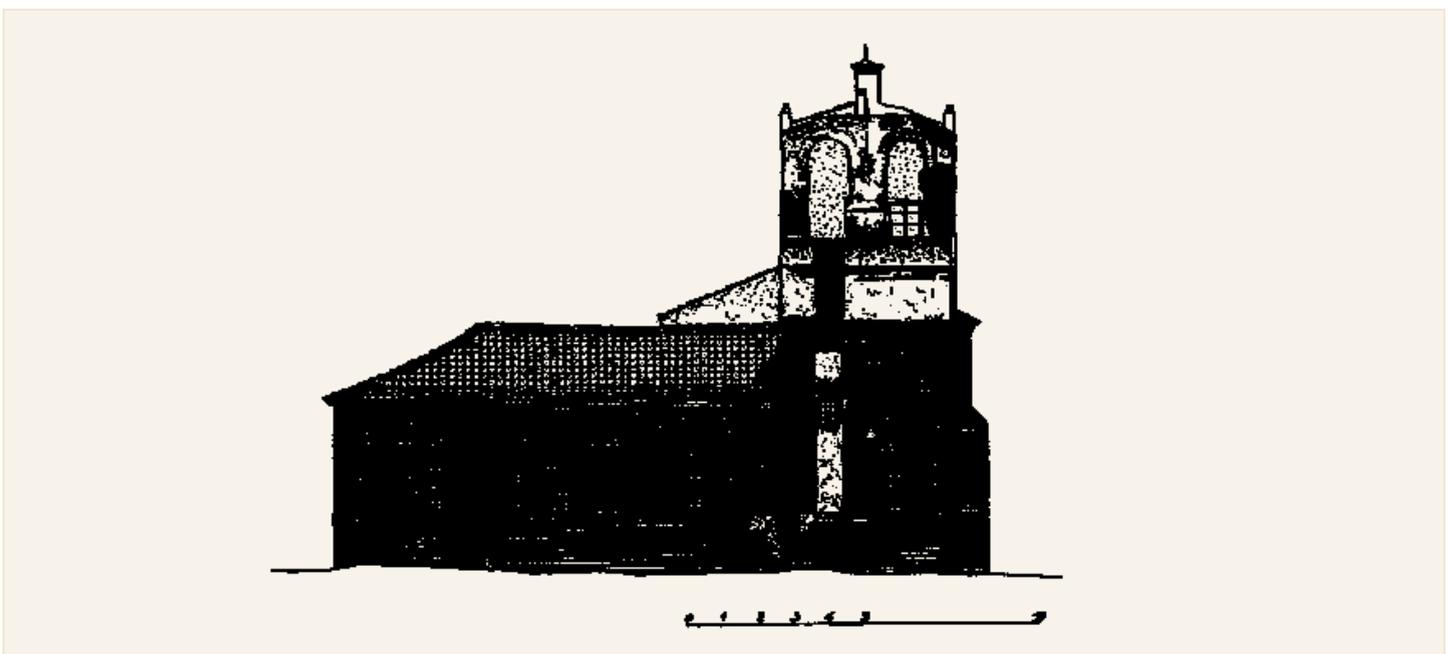
*Alzado este*

vergentes en el interior. La iglesia debió venirse abajo y ser reparada de cualquier manera, levantando una tosquísima torre sobre el ábside norte y una nave nueva de alargada planta, con cabecera cuadrada que incorporó el antiguo ábside como sacristía campanario. Interiormente los ábsides central y meridional no participan del culto, y en el que hacía las veces de capilla mayor se puede ver un friso de esquinillas y otro de bandas que demuestran que la iglesia era más elevada. También conserva del momento mudéjar la puerta meridional de acceso, con arcos de ladrillo doblados de medio punto, puerta muy posterior ya que se abre en el nuevo muro de la nave nueva.

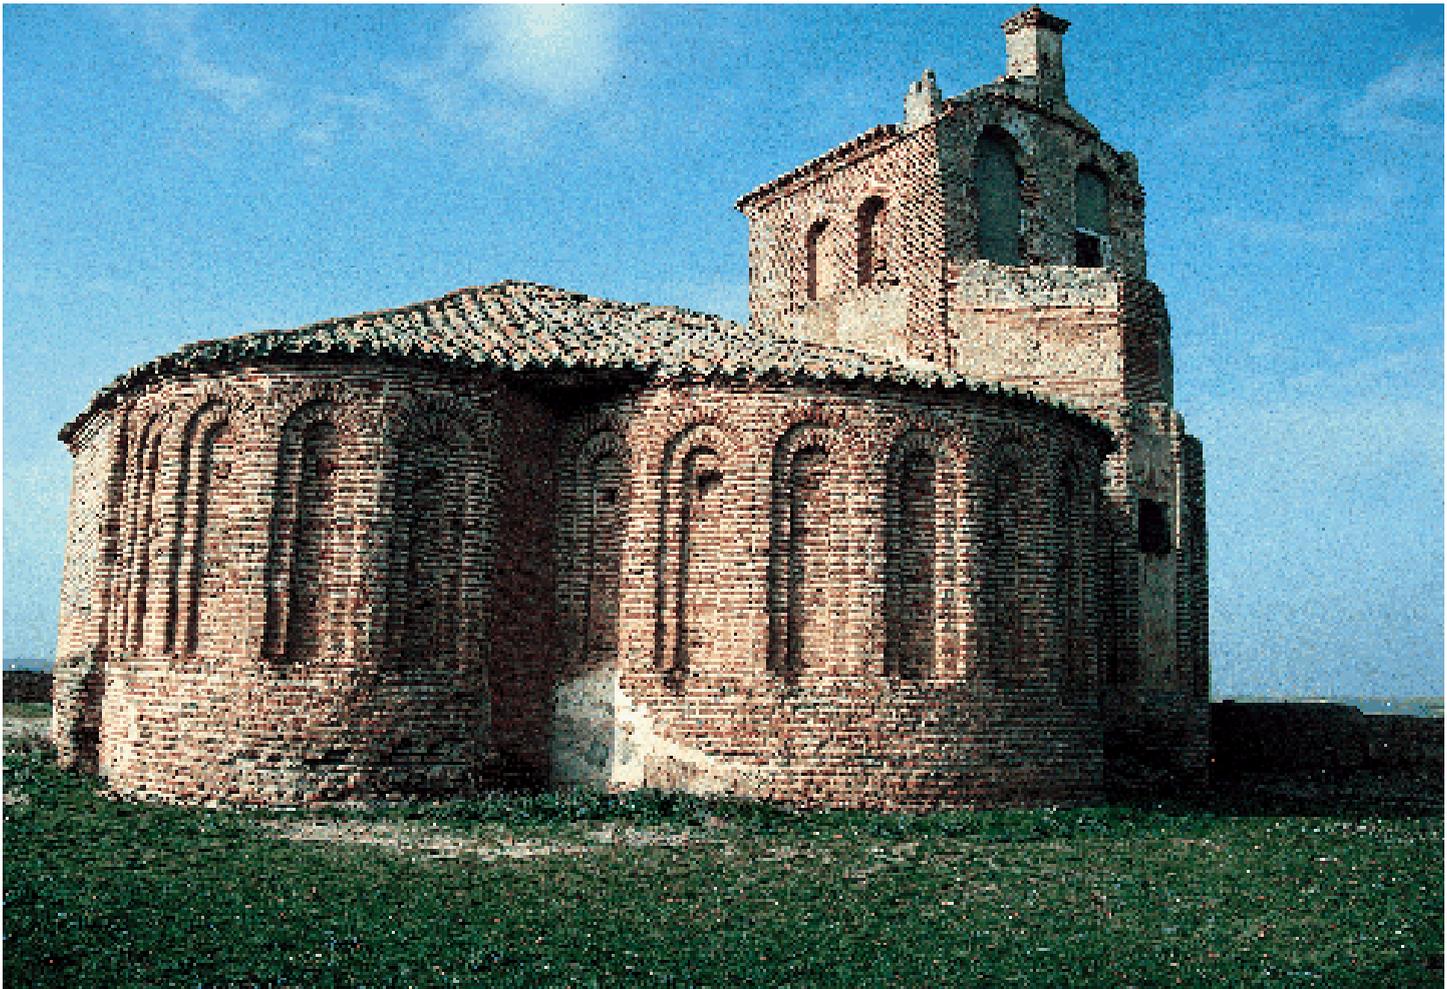
*Exterior de la iglesia*

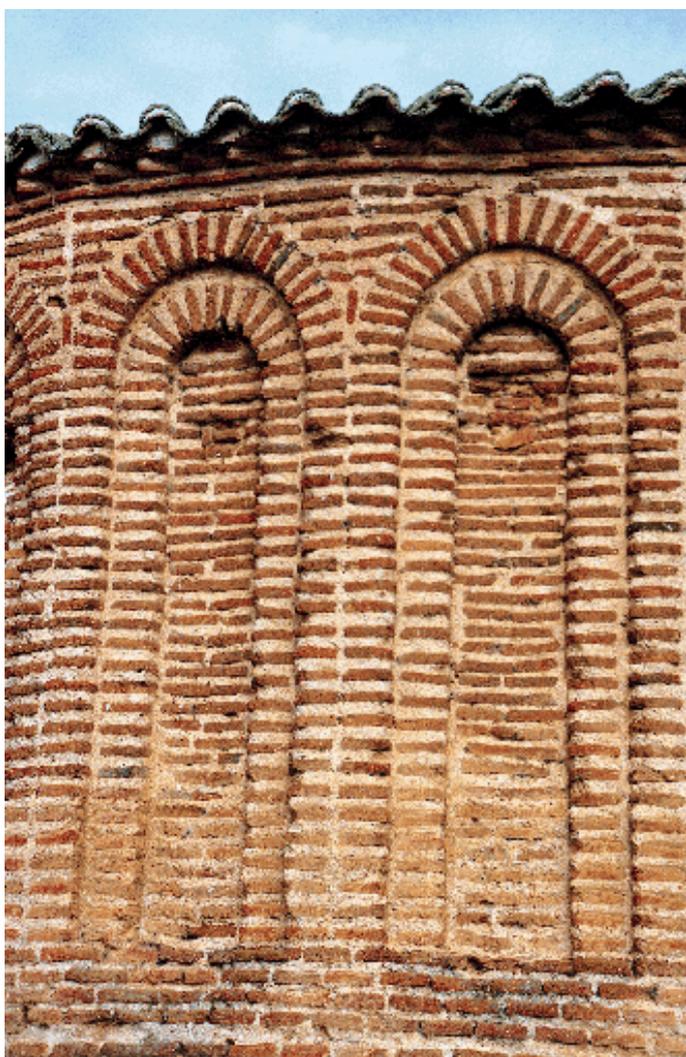
Villar de Matabras. Detalle de la arquería
