CASTELLCIR

Castillo de Castellcir

Iglesia de Sant Andreu

Iglesia de Santa Coloma Sasserra

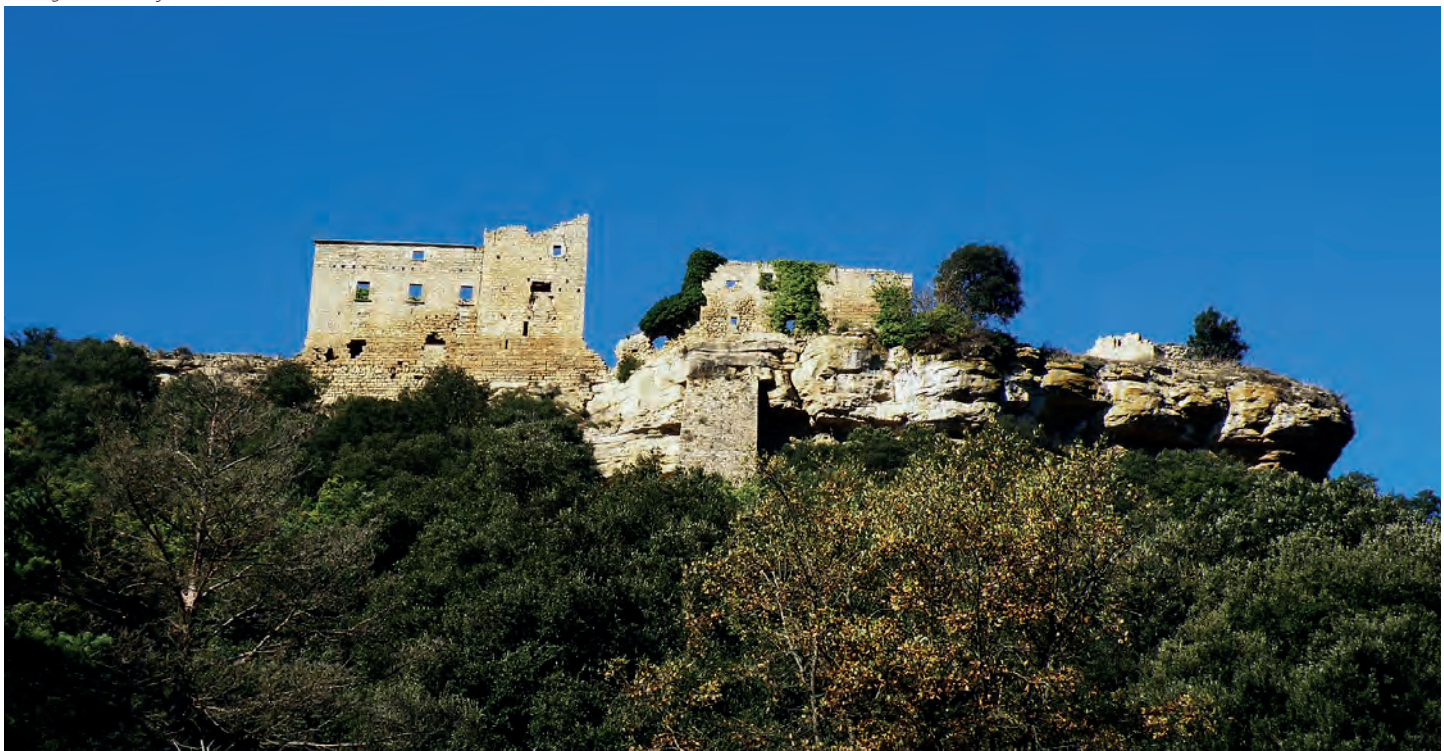
Vista general de la fortaleza

tado hasta los años cincuenta del siglo XX, momento en el que comenzó su progresivo e imparable deterioro, hasta llegar a la ruina actual, aunque su aspecto sigue siendo impresionante. El bastión natural que le sirve de emplazamiento tiene una longitud de unos 100 m, y en algunos puntos apenas supera los 10 m de ancho. El edificio cuenta con una única entrada, situada en alto en el muro noroeste, a la que se llega a través de una gran escalinata lateral de piedra. La puerta es un gran arco de medio punto formado por grandes dovelas, que da acceso a una sala rectangular, de unos 4 por 8 m, cubierta por bóveda de cañón de grandes y regulares sillares. Esta estancia se considera la parte más antigua del castillo, y conforma la planta baja de la torre del homenaje, que fue realizada, ya que el aparejo de la parte más alta es diferente al del grueso de la construcción. La sala inferior daba paso, mediante puertas de medio punto situadas en los laterales, a otras dos estancias.

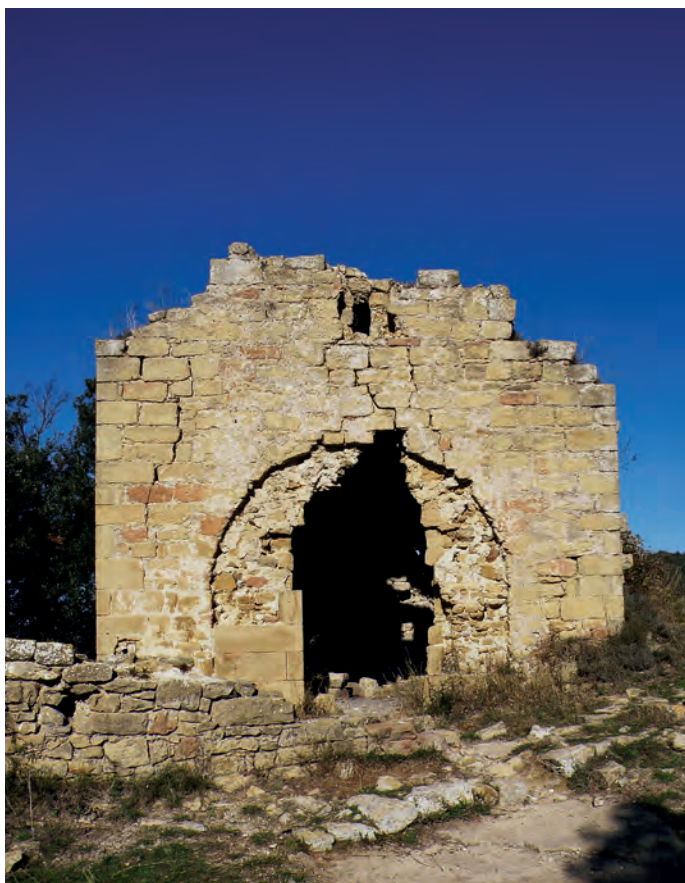
Restos de la antigua capilla

En este extremo se alza la antigua capilla del castillo, unida con las fortificaciones por un muro extendido hacia el costado septentrional y que, por lo tanto, está exenta por el lado opuesto. Se trata de un pequeño edificio ligeramente rectangular, de testero recto y sillares perfectamente labrados y colocados de manera regular. Se cubre con una bóveda de cañón, que se ha comenzado a hundir, y cuenta con una pequeña ventana abocinada de medio punto en su fachada. Fotografías de los años 50 del siglo XX muestran los efectos

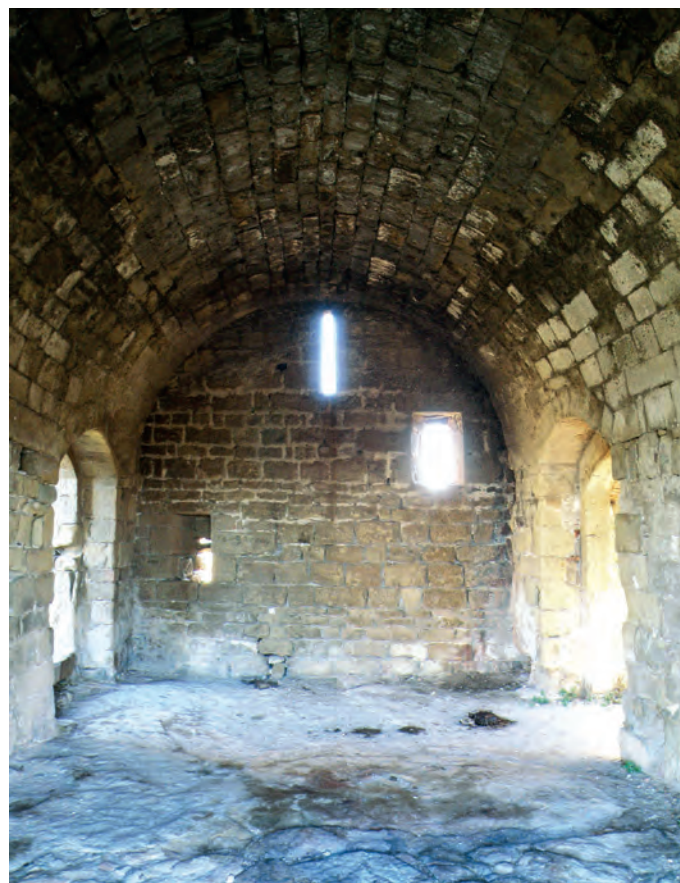
Salón abovedado

exenta y semicircular que debía de servir de atalaya. Adosada al Sureste se halla la otra estancia a la que da paso la sala abovedada que conforma la planta baja de la torre del homenaje. Es una sala que ha conservado poco de su construcción original, y debió de alcanzar gran altura a juzgar por las hendiduras existentes en el muro sureste de la torre del homenaje, que debieron de servir como apoyo a sus cubiertas. Por otro lado, el mencionado muro presenta un vano a considerable altura, algo por debajo de dichas hendiduras, tal vez una puerta que permitía la comunicación con la torre maestra.

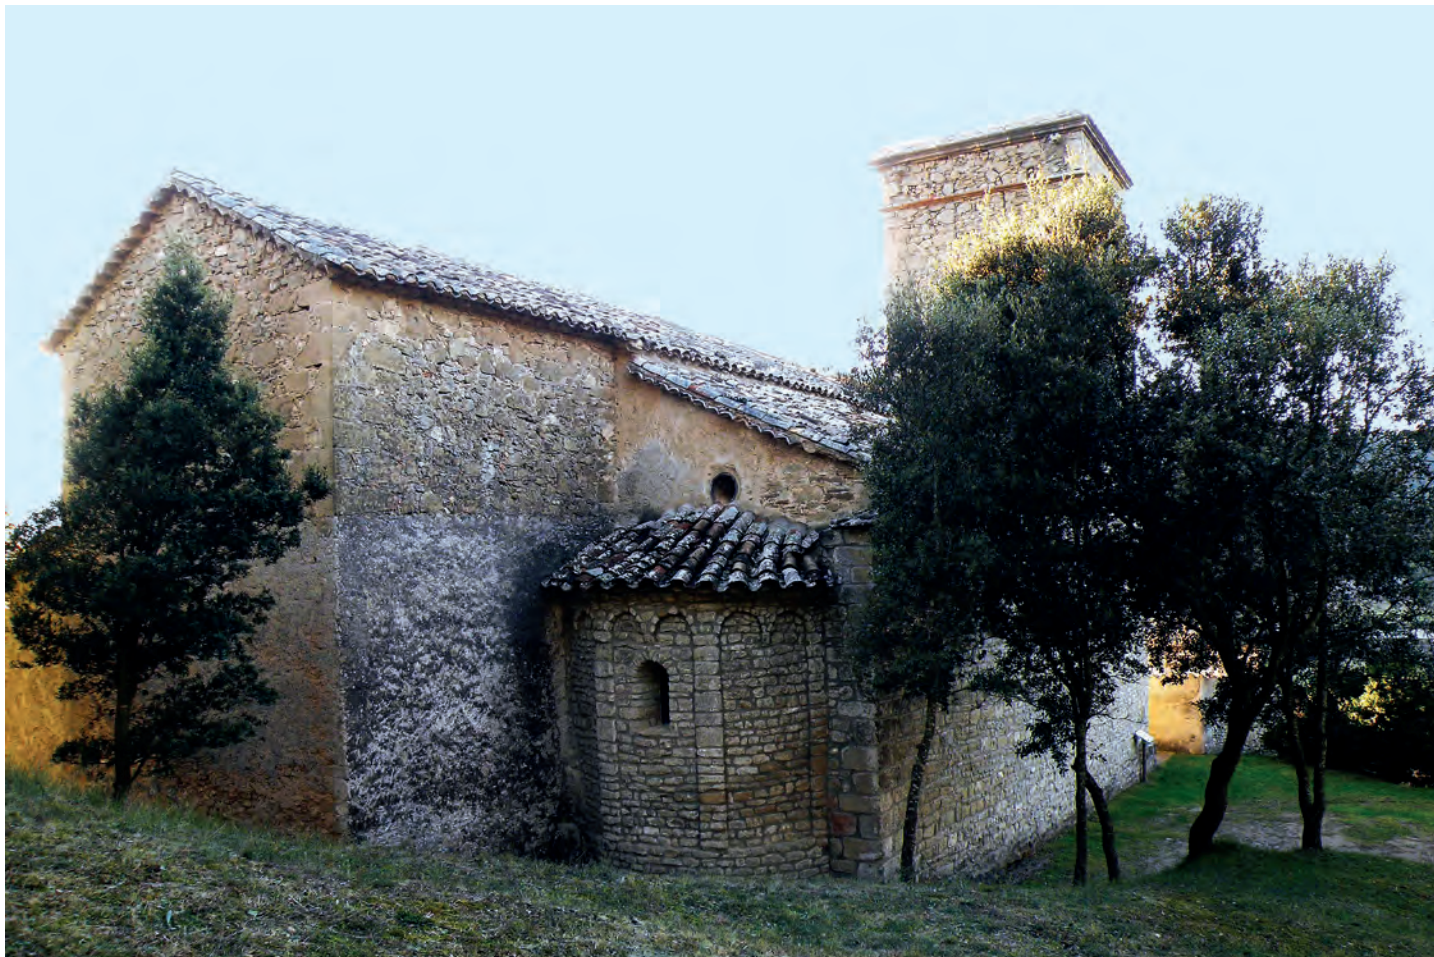
Cabecera con el absidiolo septentrional en primer término

La planta original de Sant Andreu era de tipo basilical, con tres naves y otros tantos ábsides. En la actualidad, el ábside central es cuadrado y más profundo que los laterales, de sección semicircular. El norte tiene doble arco triunfal en la embocadura, bóveda de horno y una ventana de medio punto y doble derrame; el arranque del arco triunfal externo se produce en dos impostas decoradas con un tosco ajedrezado. El ábside de la epístola se ha conservado parcialmente, puesto que fue mutilado por la construcción de una sacristía entre 1617 y 1621, momento en que la iglesia sufrió la primera fase de reformas. Al igual que su *pendant*, presenta dos impostas ajedrezadas. No podemos saber si su bóveda de horno fue modificada pues su aparejo está revestido. No está claro si tuvo una ventana –como el ábside norte– que fuera sacrificada en la reforma. En cuanto al ábside central, de testero recto, su factura es totalmente moderna, si bien lo más probable es que en origen fuera también semicircular y presentara un doble arco triunfal de embocadura, como los laterales.

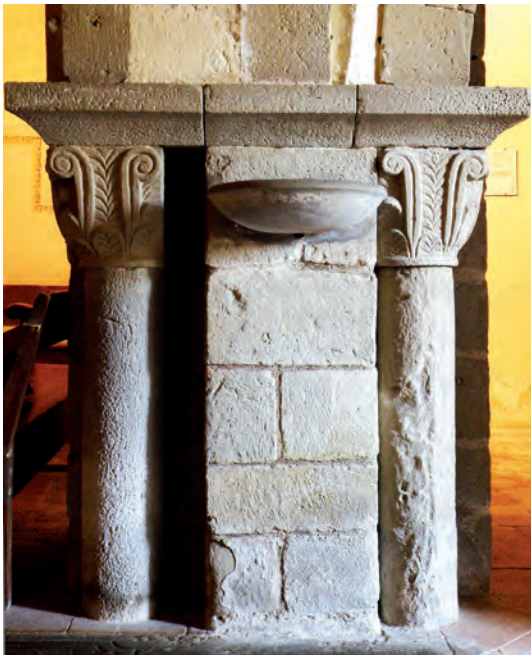
Capitel de la mesa de altar del ábside del evangelio

Otros dos capiteles de idénticas características sirven de soporte a la moderna mesa de altar del absidiolo norte. Resulta evidente que estos ocho capiteles no fueron creados para este emplazamiento, pues no tienen el tamaño necesario para llenar el ancho de los pilares, a ambos lados de las pilastras adosadas, con lo que entre estas y ellos median espacios vacíos.

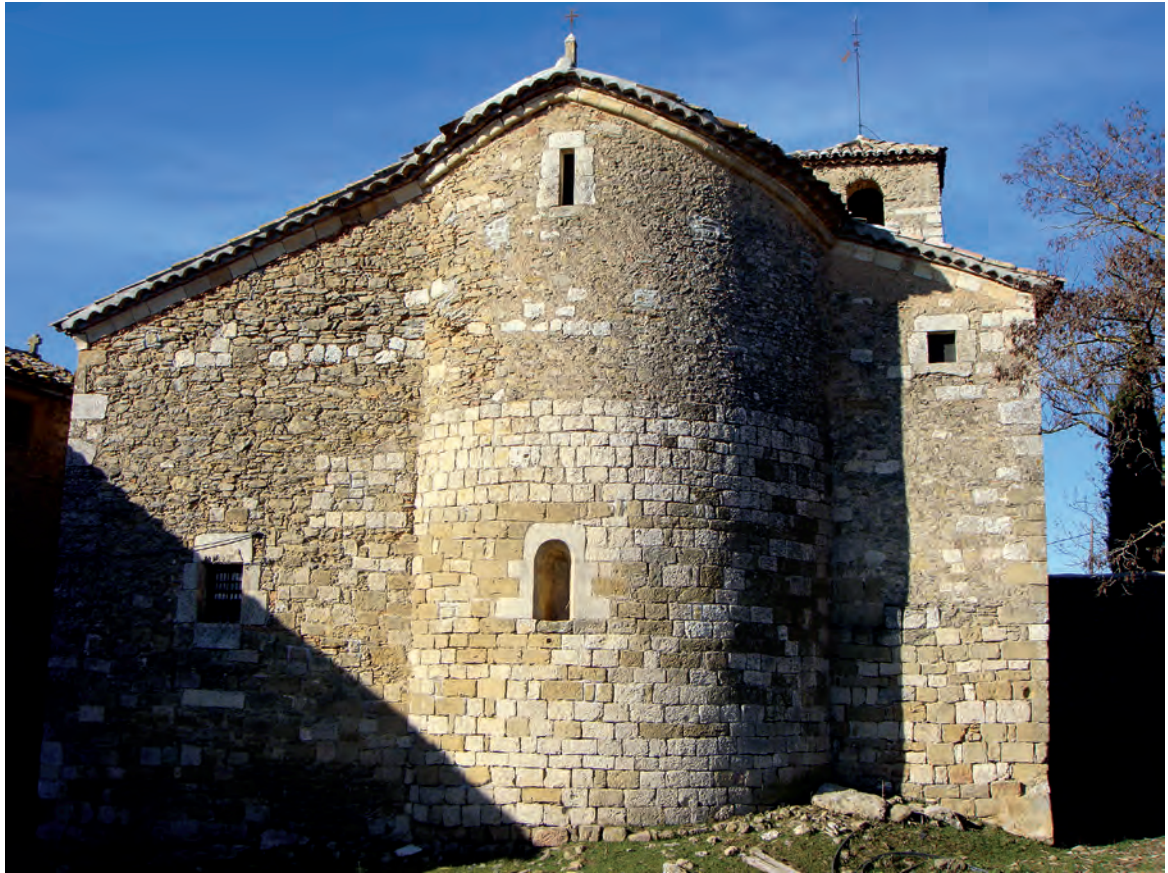
Ábside

El interior presenta un sencillísimo coro alto a los pies de la nave. No tiene ningún elemento de iluminación a excepción del óculo, y se cubre con una bóveda de cañón. Los muros están encalados, lo que impide analizar la bóveda y determinar qué hay en ella de original. El primitivo ábside semicircular fue modificado interiormente, de manera que en la actualidad la iglesia culmina en testero recto. Al exterior, ninguno de los muros laterales es románico, ya que fueron construidos al levantarse las capillas. Sí pertenecen a la obra original la base del campanario cuadrado y el ábside. La parte superior del primero es ya de época moderna. En su parte románica se emplearon sillares de dimensiones considerables, regulares y dispuestos en hiladas; en su centro se abre una ventana de medio punto abocinada, en la actualidad cegada.

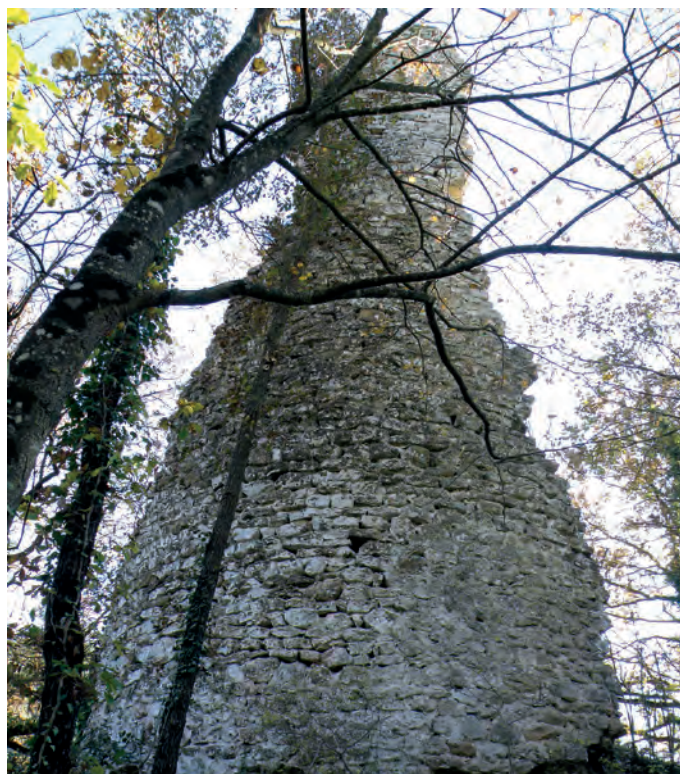
Vista general de los restos de la torre

De la torre circular ha sobrevivido poco más de una cuarta parte de su diámetro, que en origen sería de entre 8 y 9 m. Su altura podría haber alcanzado los 15 m, y proba-

blemente estaba dividida en cuatro pisos, a juzgar por los rellanos del muro interno. El grueso de la base de los muros, contruidos en talud, es de 2 m. El aparejo es de piedras de tamaño más bien pequeño, dispuestas en hiladas irregulares, aunque el muro exterior muestra aún restos de enlucido. El sector de torre conservado es el septentrional, y en él no existen aberturas, con lo que hemos de suponer que la puerta de la torre, emplazada a cierta altura, se abriría hacia la zona sur de la misma. La datación de los restos de este castillo no es sencilla. Si, ciertamente, correspondiesen al documentado castillo de Tenes, deberían encuadrarse en el siglo X, o tal vez sean posteriores, del siglo XI.

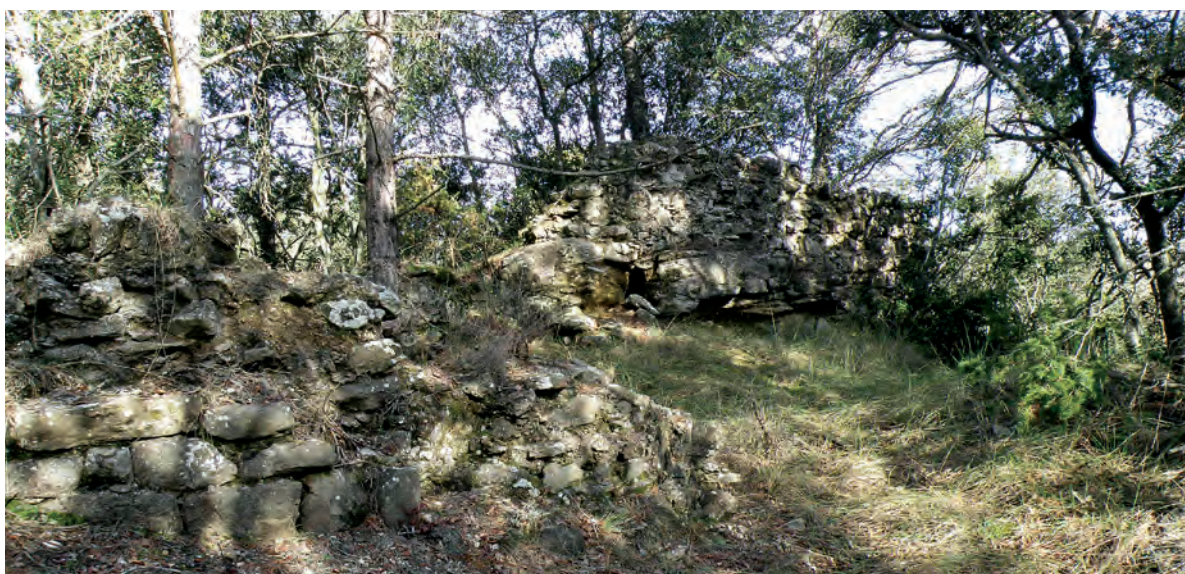
Restos murales del Turó de Vilacís

como la Torrassa dels Moros o las ruinas del Turó de Vilacís. Aunque en 1131 se documenta una masía Vilacís, parece improbable que estos vestigios puedan corresponder a una explotación agrícola, pues más bien parecen restos de un antiguo edificio militar. Este ha llegado tremendamente dañado a la actualidad y ninguno de sus muros se eleva más allá de un metro. Sin una excavación arqueológica no es posible conocer con exactitud la planta del conjunto. De todos modos, entre los restos conservados pueden intuirse tres estructuras relacionadas entre sí. Dos se alinean dispuestas en dirección Norte-Sur y una tercera se adosa a estas por el Mediodía. En los escasos fragmentos de muro que han sobrevivido se puede ver un aparejo de sillares de tamaño medio y dimensiones

regulares, bien labrados y encajados, unidos con mortero. J. Bolòs ha fechado la construcción en época románica avanzada, entre los siglos XII y XIII, cronología que, en vista del tipo de aparejo empleado, parece adecuada.
