## MASIES DE VOLTREGÀ, LES

### Castillo de Voltregà

## *Iglesia de Sant Esteve de Vinyoles d'Orís*

## Iglesia de Sant Martí Xic

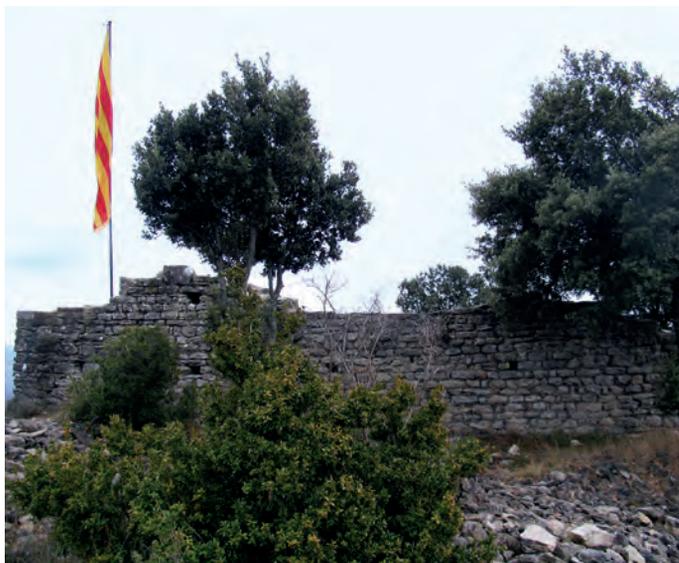
Actualmente quedan pocos restos del castillo, pero perviven algunos muros construidos con un aparejo regular de pequeños sillares. En la parte superior del recinto se conservan restos de una estancia rectangular bajo la que se conserva la entrada de un pasadizo que, según la tradición popular, llega hasta el arroyo de Sorreigs. El recinto tenía una planta irregular, con una punta destacada hacia el Suroeste. Con motivo de la restauración de la vecina capilla de Sant Martí Xic, en 1984 se procedió a la limpieza del recinto del castillo.

Restos de muro del recinto

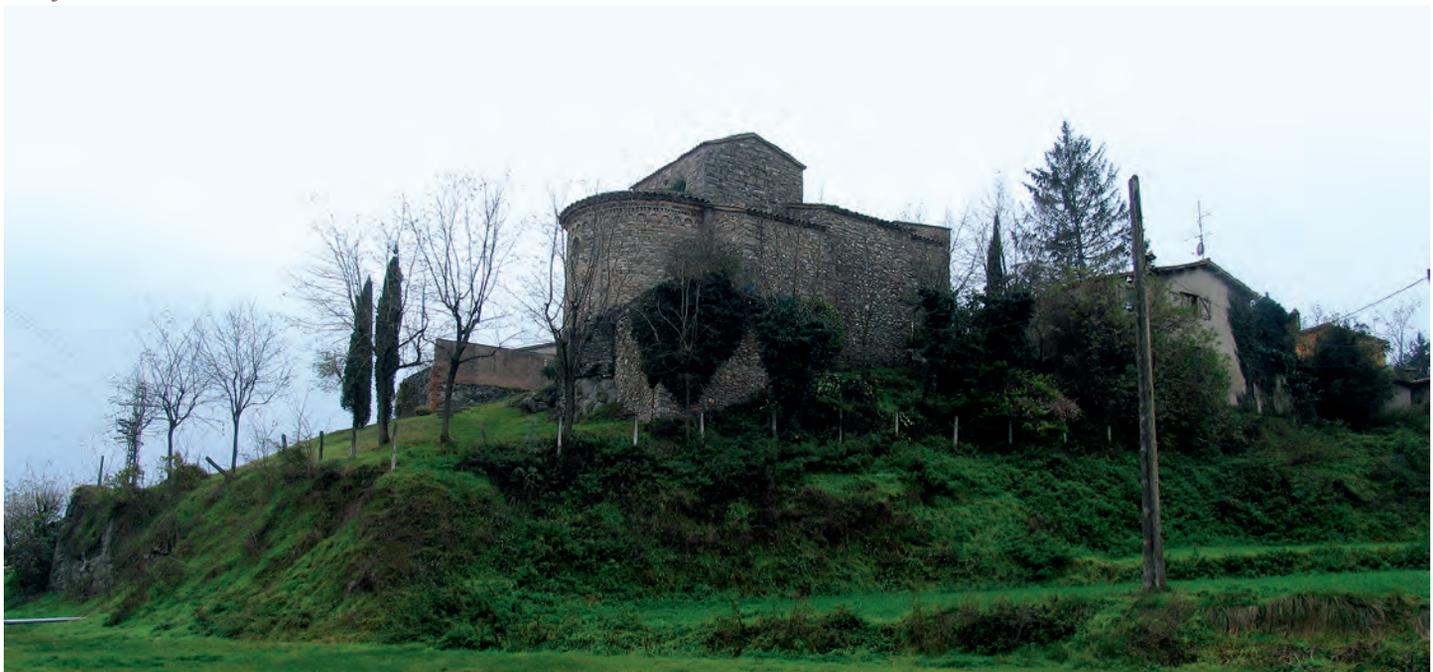
El ábside semicircular es el único cuerpo del edificio que aparece decorado, en este caso con el generalizado friso de arquillos ciegos dividido por dos lesenas en series de nueve arcos, excepto en la parte central del ábside, donde la serie se reduce a seis arcos. Y sobre esta decoración encontramos un friso en esquinilla. En el presbiterio aún se conserva el escudo de la familia Conanglell, patrocinadora de las reformas

*Vista general*

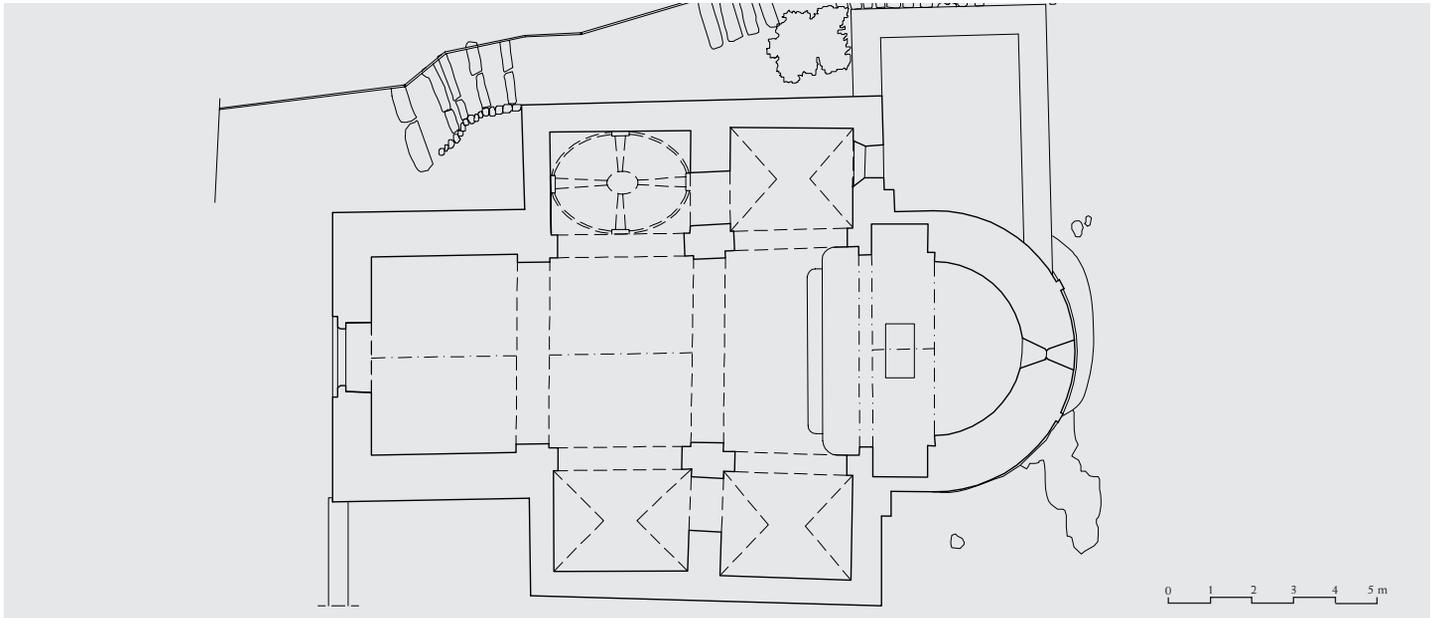
El edificio románico posee una nave dividida en tres tramos gracias a dos arcos fajones que sostienen la bóveda de cañón apuntado. El tramo más cercano al ábside se cubre con una bóveda de medio cañón colocada transversalmente, pero resulta evidente, por la presencia de las trompas, que

Planta

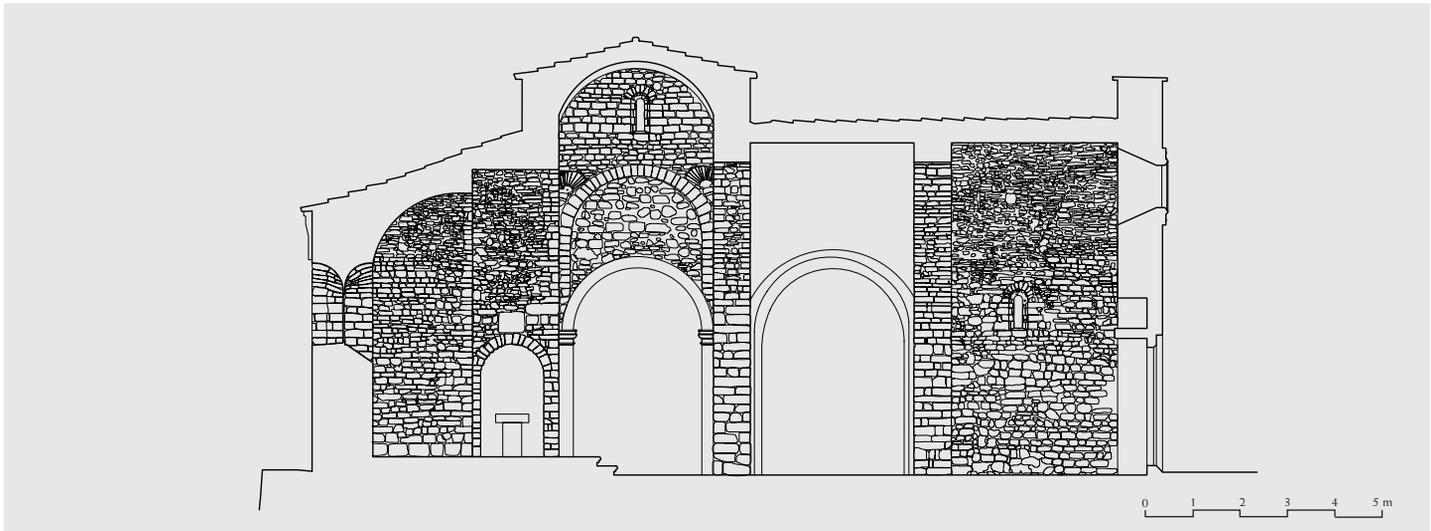
la cubierta original iba cupulada, que hubo un cambio en el proyecto arquitectónico (la existencia de dos arcos de medio punto corrigiendo el perímetro octogonal definido por las cuatro trompas, confirma esta modificación durante el curso de la obra). Este elemento, estudiado por Adell y bautizado como "transepto elevado", es una estructura arquitectónica que puede encontrarse en un cierto número de iglesias altomedievales, sin que por ello formen un conjunto tipológicamente homogéneo. En general, se trata de un cuerpo prismático, de la misma anchura que la nave, que se eleva en el tramo más oriental de la misma sobrealzando parte de los muros de las naves sin interrupción alguna. Interiormente aparece reforzado por el arco toral oriental de la nave, el arco presbiteral y dos arcos formeros. En algunos casos, si el transepto elevado fue pensado para constituir una cúpula, se colocan cuatro trompas encima de los arcos que la sustentan con el fin de definir un espacio octogonal sobre el que desarrollar un cimborrio. Por su tipología se trata de un edificio de una nave y transepto elevado situado ante el ábside, que podemos relacionar con iglesias como Sant Climent de Peralta, Sant Miquel d'Olèrdola o Sant Feliu de la Garriga.

Sección longitudinal

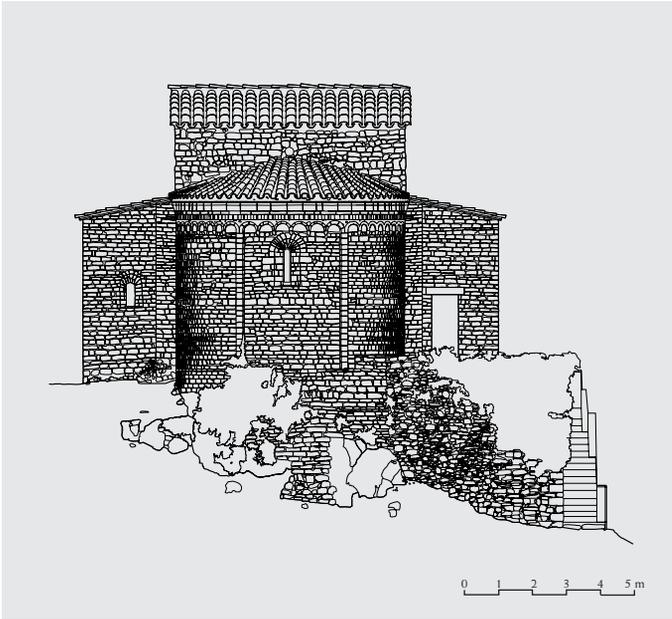
Alzado este

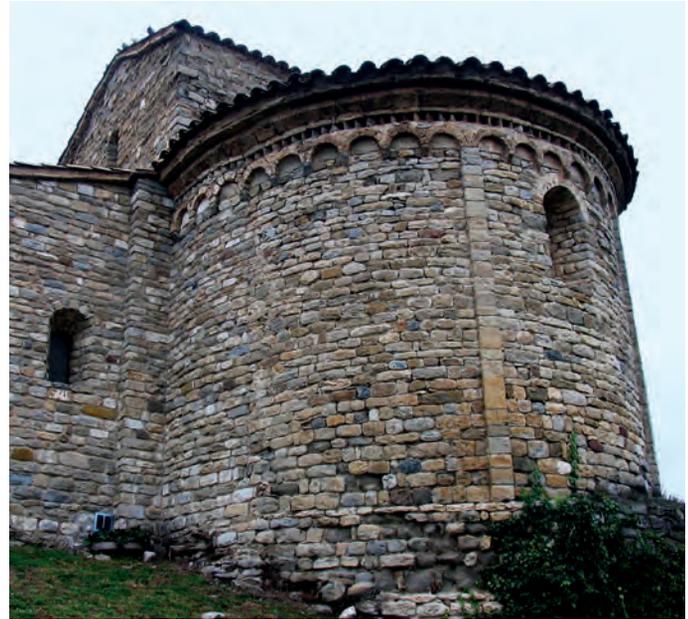
mismo tiempo que el ábside mayor, ya que no se percibe ninguna ruptura y su aparejo es idéntico al del ábside principal, constituido por pequeños sillares desbastados colocados en hiladas regulares. Teniendo en cuenta que normalmente los absidiolos arrancan con un muro semicircular y que en este caso los muros orientales originales de estas capillas laterales no acusan ningún tipo de curvatura, tal vez cabe pensar que en lugar de dos absidiolos se proyectó un transepto, en cuyo crucero debería alzarse un cimborrio. De este modo, el cambio de proyecto de ambos elementos estaría directamente relacionado. En todo caso, el presbiterio y su tramo de bóveda apuntada quedan englobados volumétricamente por el inusual desarrollo del ábside en el exterior, formando una cabecera de perfil ultrasemicircular.

Àbside

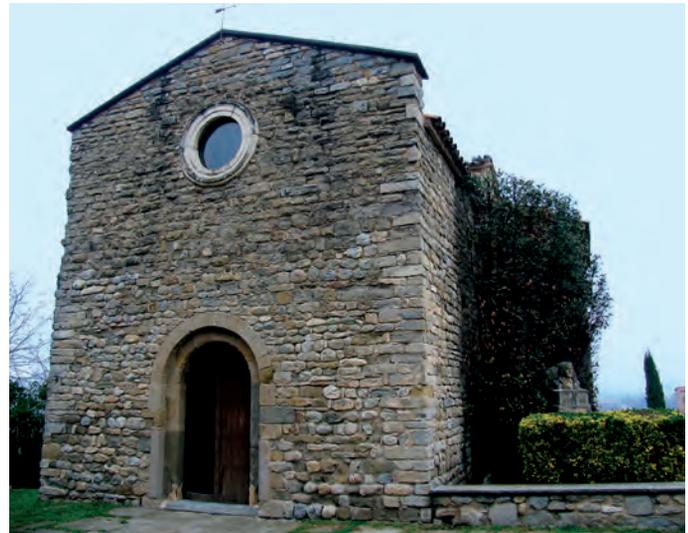
El acceso original –trasladado en el siglo XVII del muro sur a la fachada oeste– presenta arco de medio punto, enmarcado por una arquivolta exterior, y un buen dovelaje. En el arco interior, los ángulos exteriores de las dovelas se decoran con botones, lo que le confiere una imagen muy similar a la que encontramos en Sant Martí de Riudeperes (Calldetenes), obra del siglo XII.

Fachada occidental

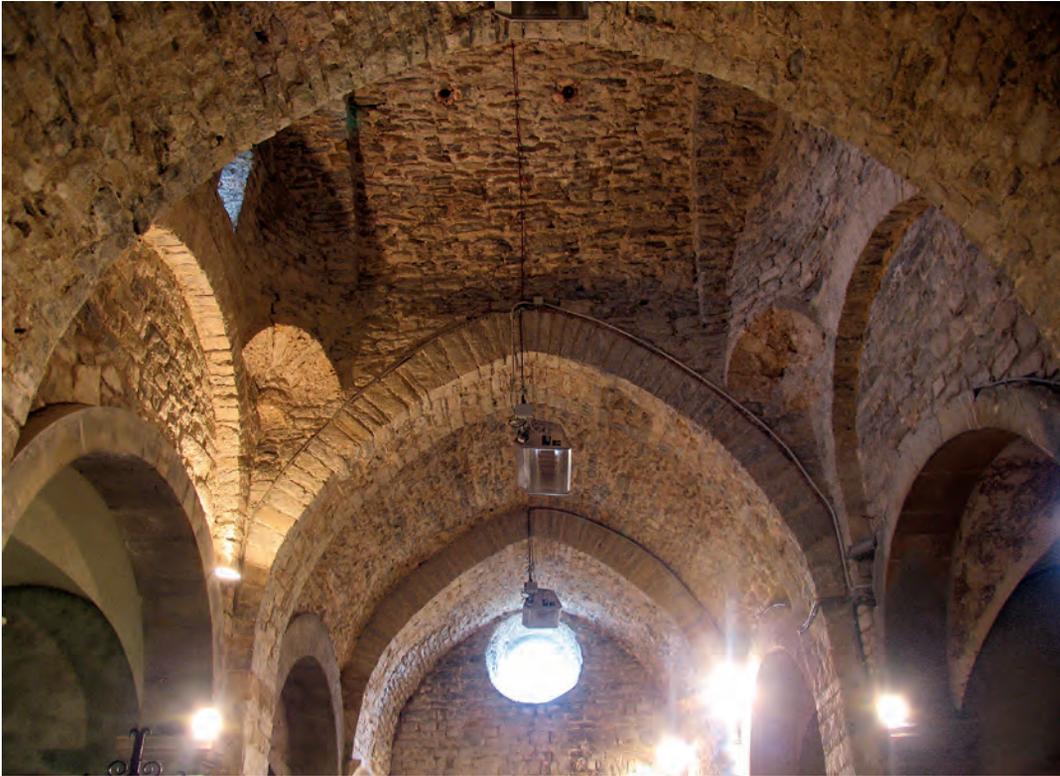
*Bóveda hacia los pies*

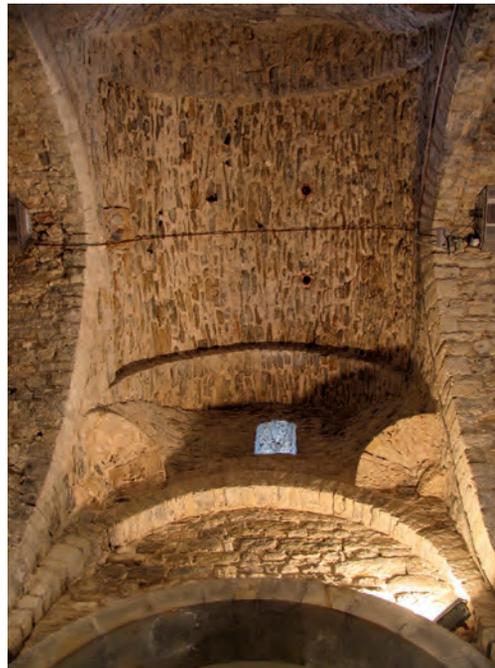
*Transepto elevado*

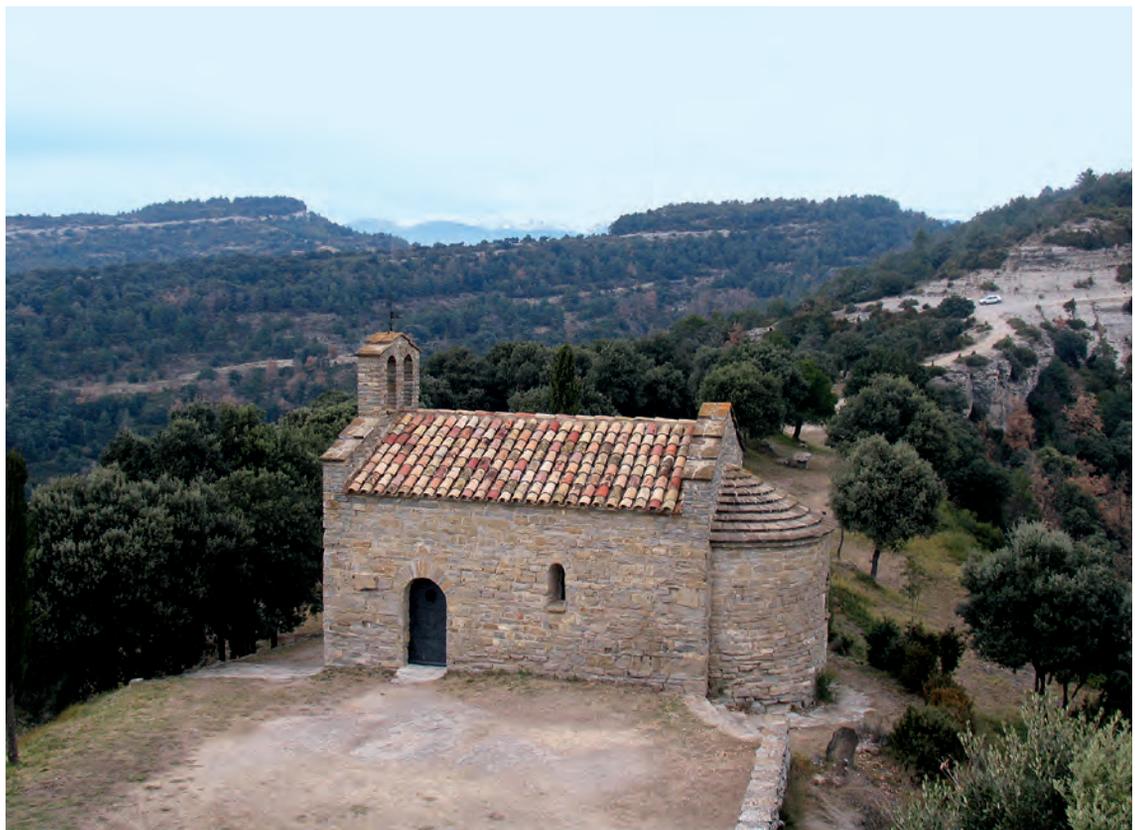
La iglesia de Sant Martí Xic tenía una doble función: por un lado ejercía como capilla castral y, por otro, como parroquia de las masías dispersas de la zona, cuyos habitantes tenían derecho de sepultura en su pequeño cementerio. Este no es un caso único de la comarca, ya que Sant Esteve del

Vista general

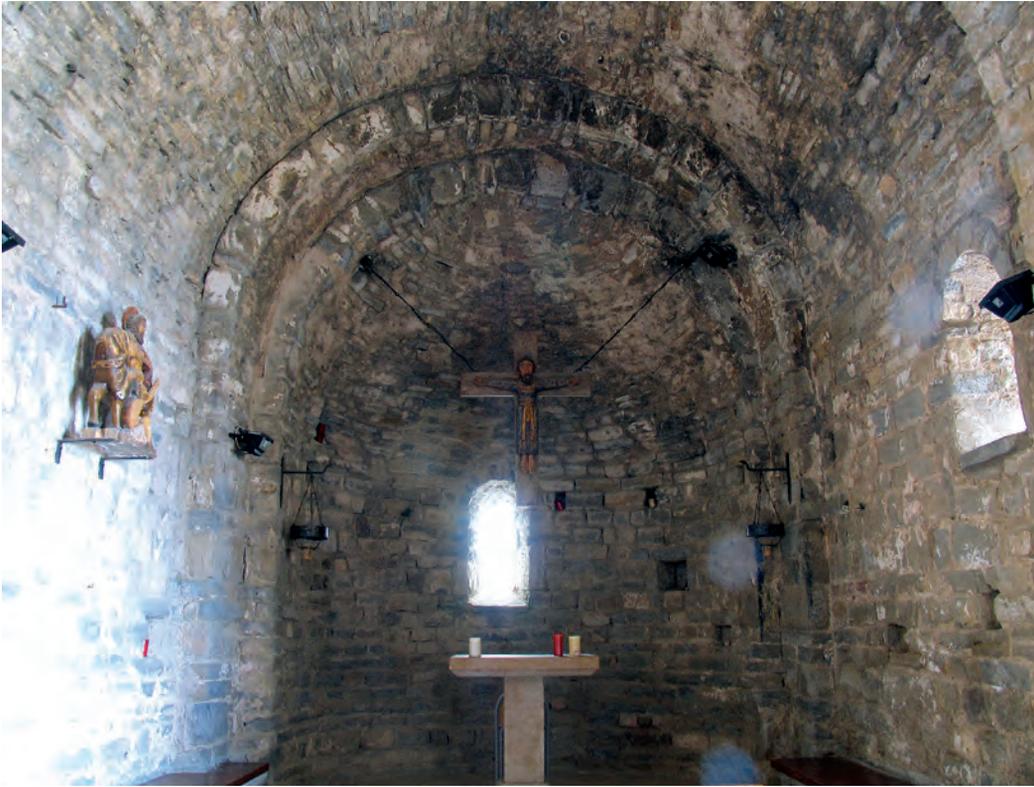
Vista del interior  
hacia el ábside

El edificio actual se corresponde plenamente con la iglesia documentada en 1097, a excepción de la espadaña añadida con posterioridad. Posee una nave –cubierta por una bóveda de cañón reforzada por un arco fajón– con unas medidas interiores de 8 m x 3,8 m. La entrada se encuentra en el muro sur, una simple puerta de medio punto y acentuado dovelaje. El interior se ilumina gracias a tres ventanas de medio punto abocinadas: una situada en el muro sur, otra al Oeste, y la última en el ábside semicircular. A los pies de la nave aparece una pila bautismal muy sencilla, pero puede que románica, adosada a la pared durante la restauración del edificio por medio de una sujeción metálica.

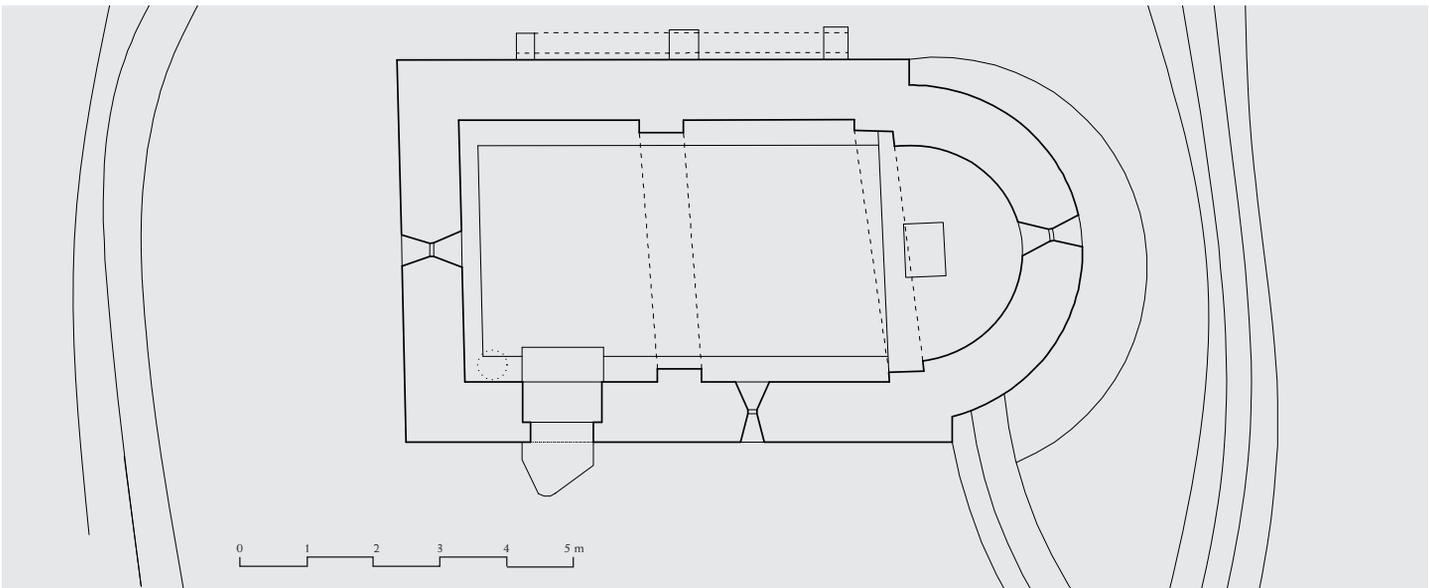
Planta

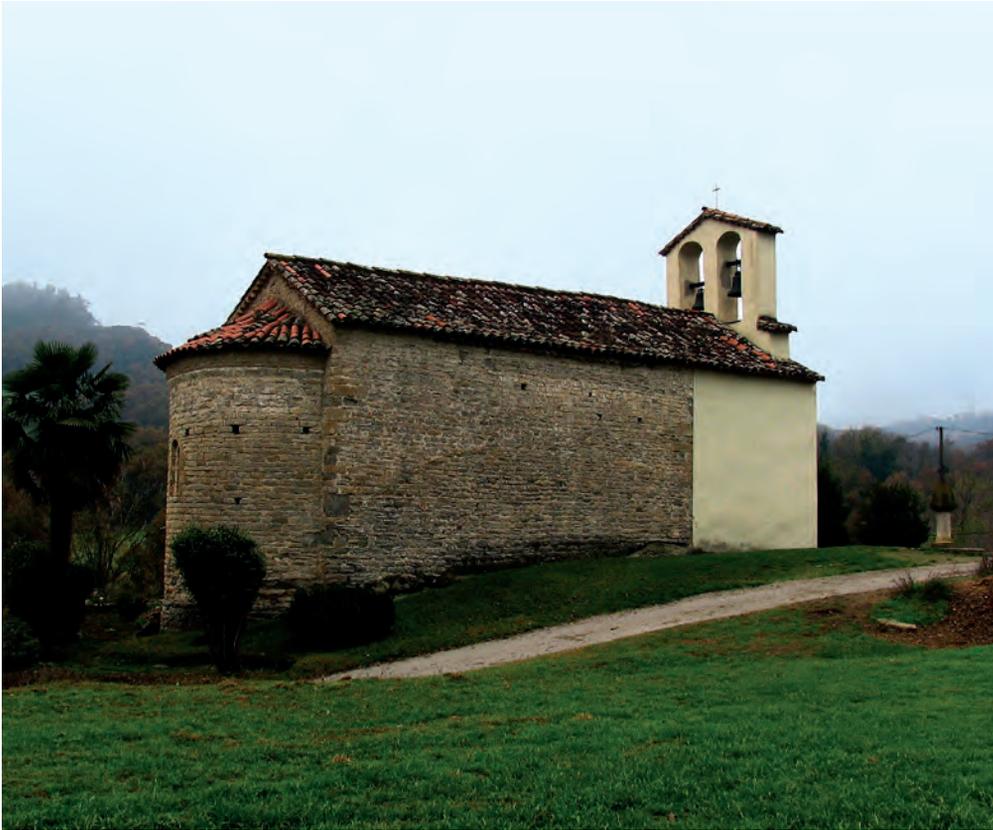
La antigua portada románica, de medio punto, se abre en la mitad del muro sur, aunque antes de añadir el tramo occidental, la puerta quedaba en el extremo oeste del muro de mediodía. Este acceso fue tapiado, como se puede apreciar desde el interior. En cambio, desde el exterior no es visible pues la vieja masía Soler aparece adosada al muro meridional.

En su interior se observa la cubierta de bóveda de cañón apuntado que nace desde una cornisa que recorre todo el perímetro de la nave y del ábside. En la cabecera existe un

*Vista general*

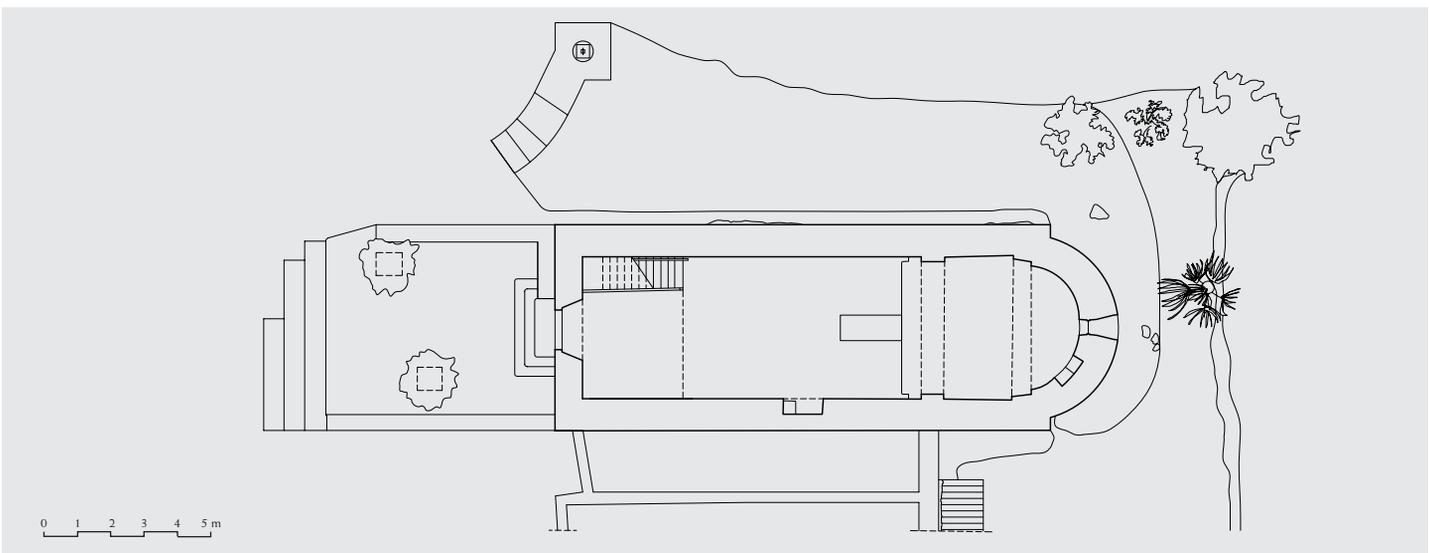
Se trata de un edificio de una nave que fue prolongada en el siglo XVII hacia el Oeste. El ábside semicircular se cubre con una bóveda de cuarto de esfera y se abre a la nave mediante por un arco apuntado. La cabecera queda ligeramente iluminada por una aspillera abocinada, que forma una arquivolta en ambas caras del muro. Existe otra ventana similar, aunque con las dovelas menos definidas y modificada, en el interior, en la zona más oriental del muro norte.

*Planta*

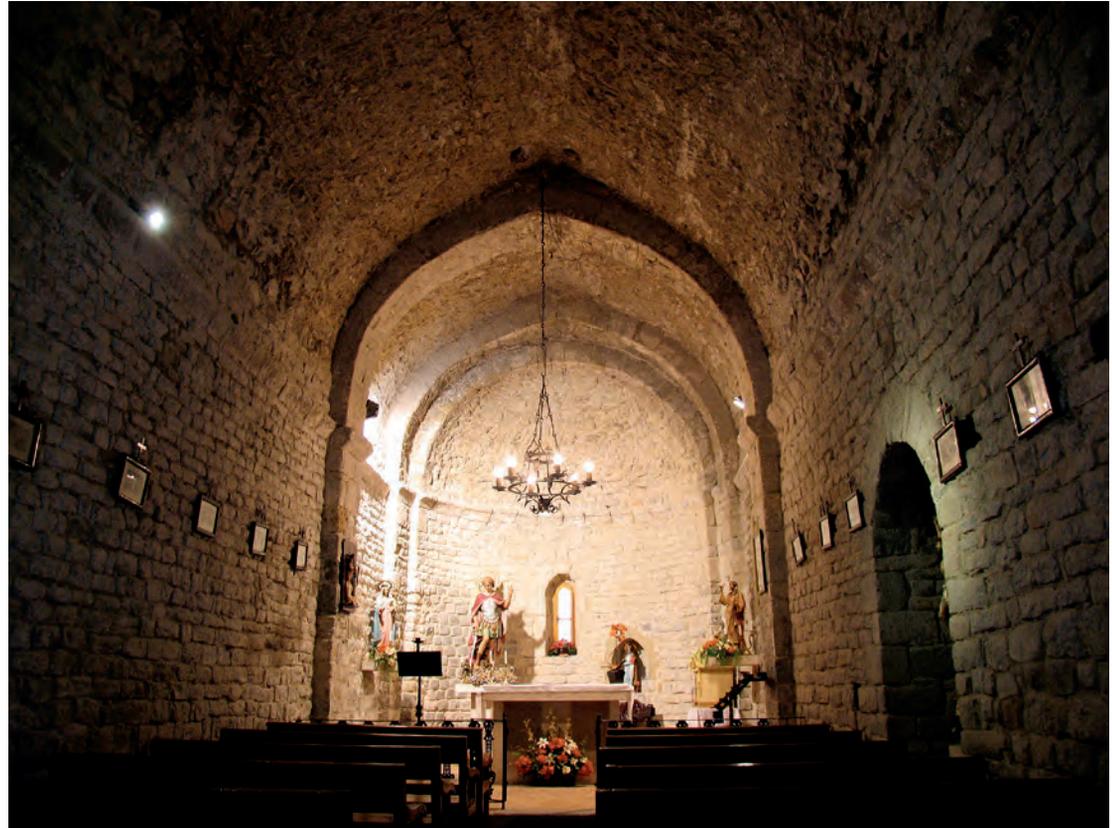
pequeño tramo presbiterial delimitado por el arco presbiterial de medio punto y un arco fajón apuntado que sostiene la bóveda. Este tipo de cubierta es característica de la tecnología constructiva del siglo XII que convive con la tradición arquitectónica de los muros del siglo XI, contruidos con un aparejo de sillares simplemente desbastados y unidos con mortero en hileras regulares.

Interior

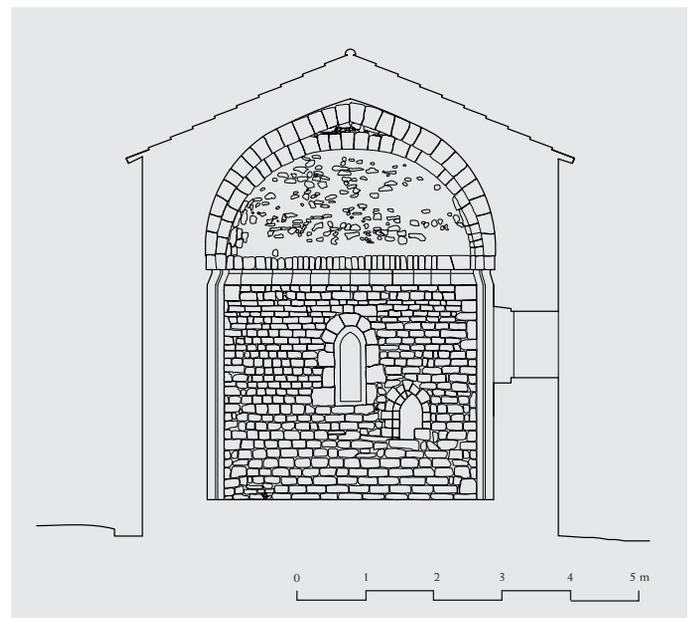
Sección transversal
