# OLOST

## *Iglesia de la Santa Creu de Jutglar*

## Iglesia de la Santa Magdalena de la Tria

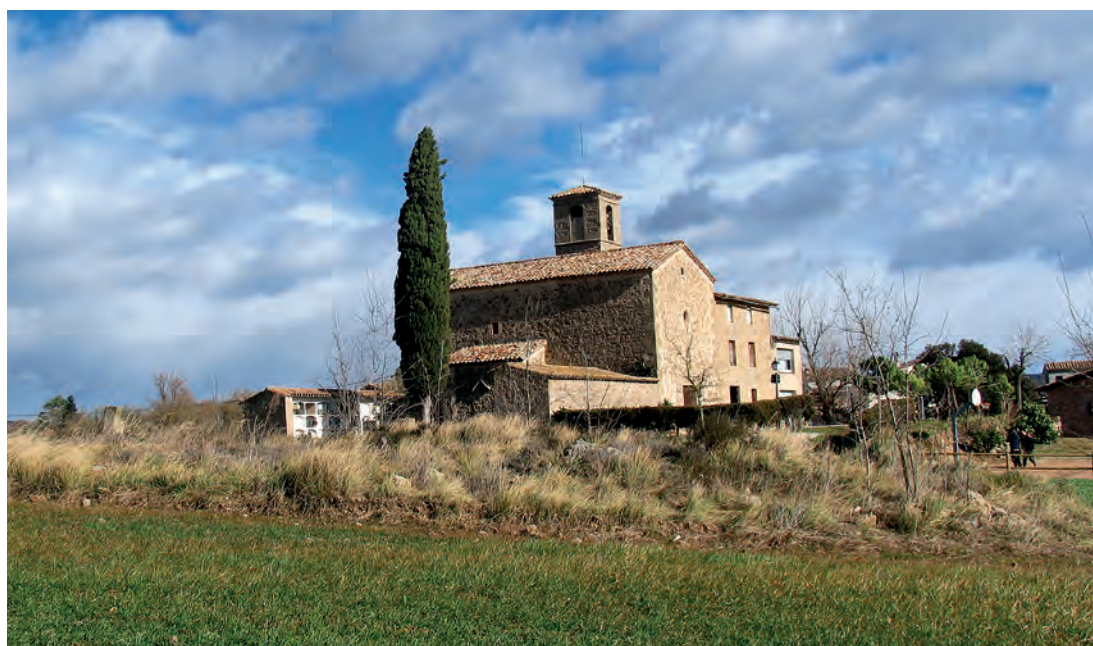
*Vista general del nuevo templo con los restos del primitivo en primer término*

En 1730 la iglesia fue abandonada debido a la construcción de un nuevo templo, y con la misma advocación, muy cerca del antiguo. La iglesia vieja fue usada como cantera, lo que en la práctica provocó su casi total desaparición.

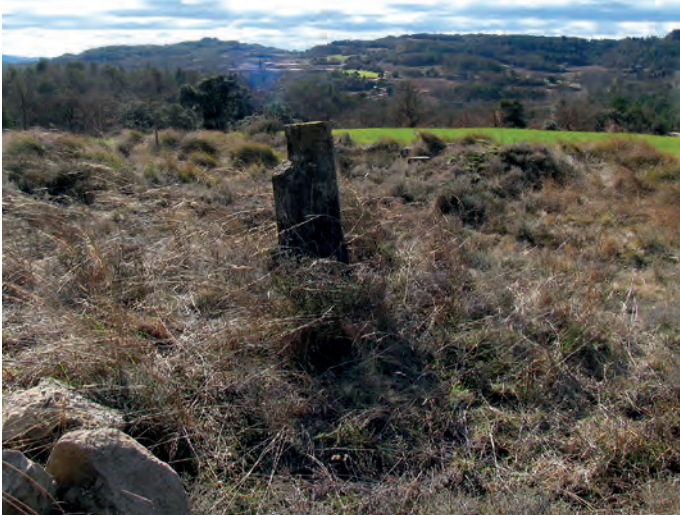
Restos de los cimientos

Gracias al descubrimiento de unas sepulturas antropomorfas excavadas en la roca, en los años sesenta se iniciaron una serie de campañas de excavación en torno a la antigua capilla de Santa Creu. A partir de los resultados arqueológicos se llegó a la conclusión de que el edificio altomedieval databa del último tercio del siglo X, coincidiendo con la información documental. Se trataba de una capilla de planta rectangular, de pequeñas dimensiones, probablemente cubierta de madera y con acceso en el muro meridional. De la misma fecha, siglo X, era el tipo de paramento del muro norte, junto con

Arqueológicamente resulta complicado establecer el tipo de modificaciones sufridas por el templo en el siglo XI, pero por las diferentes anchuras de muros no resulta descabellado pensar que fueron reforzados –sobre todo el muro sur, más débil por albergar la portada– para sostener una bóveda de piedra.

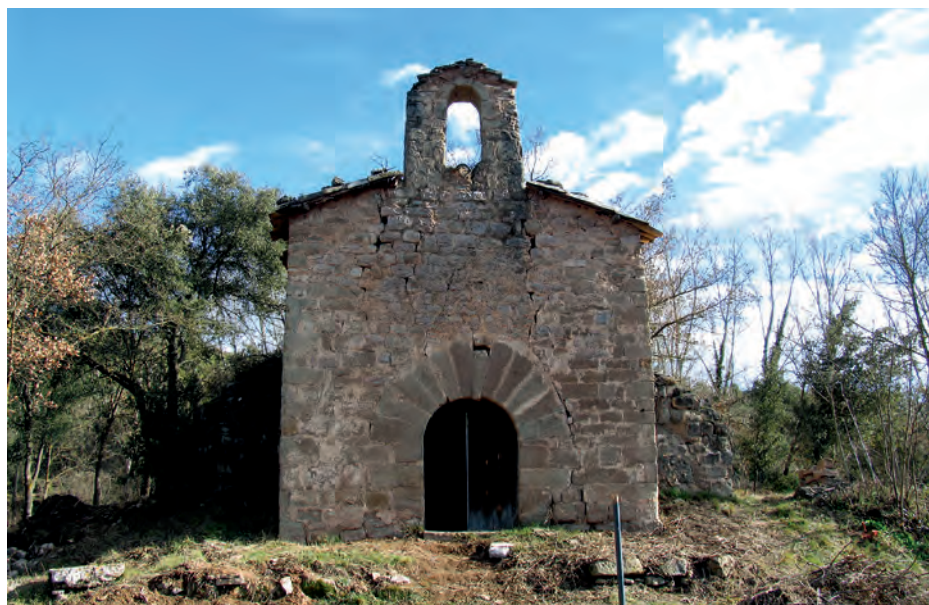
Fachada occidental

La puerta románica, de medio punto, se encuentra en el muro sur, pero quedó anulada al abrirse, en un momento indeterminado, un nuevo acceso, también de medio punto, en el muro occidental. Esta nueva fachada se coronó con una sencilla espadaña. Tal vez en la misma época se realzaron los muros perimetrales, como lo demuestra el cambio de aparejo en su zona superior, más irregular y desordenado. Con esta intervención se sustituyó la bóveda que, a pesar del estado ruinoso en el que se encuentra el edificio, todavía sigue en

Actualmente la capilla se encuentra en un estado de ruina muy avanzado. La familia que ahora vive en la masía de la Tria ha iniciado los trámites para realizar una rehabilitación del edificio, ya que su estado requiere una intervención muy urgente.
