ORISTÀ

Iglesia de Sant Andreu

Castillo de Tornamira

Iglesia de Sant Nazari de la Garriga

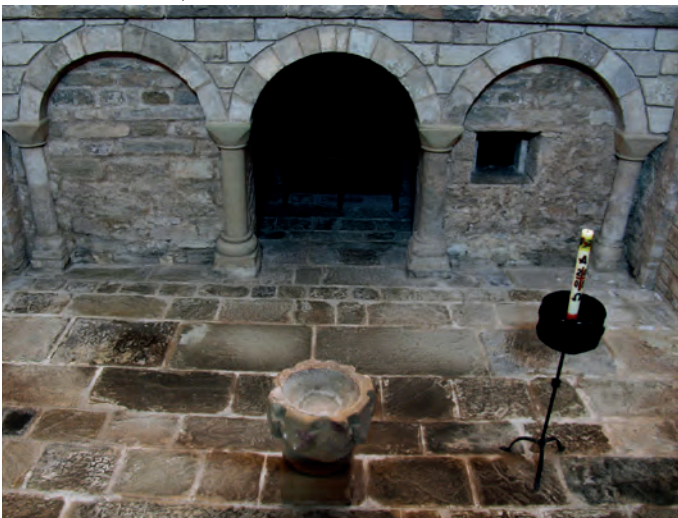
Zona oriental de la cripta

El edificio actual de Sant Andreu es una construcción neoclásica cuyo único vestigio románico es la cripta, muy modificada a raíz de la restauración moderna. En la actualidad este espacio, en origen subterráneo, presenta una planta rectangular rematada por un ábside semicircular al Este, única zona del edificio original visible desde la nave del templo neoclásico. Su mitad occidental carece de soportes columnados, mientras que la oriental se articula en tres naves separadas entre sí por arquerías de medio punto sobre columnas, dando lugar a nueve pequeños tramos cubiertos con bóvedas de arista. En el lado norte nace la escalera de piedra que antaño comunicaba con la nave de la iglesia.

Solo una columna y una base del centro son originarias del templo románico, así como tres de las cuatro columnas adosadas al muro este. Otro elemento a destacar es el banco de fábrica que recorre el perímetro del sector occidental, ya existente antes de la restauración, pero modificado en el muro occidental (anteriormente debieron de existir unos escalones en lugar del banco de fábrica). El resto –las ventanas de doble derrame situadas al Oeste y las bóvedas de arista– es resultado de la restauración. Cabe destacar que las columnas de la antigua cripta estuvieron durante mucho tiempo almacenadas en distintos lugares del pueblo, sin que se conociera el edificio de procedencia y cuando se quisieron reubicar en su lugar de origen, tan solo se localizó un ejemplar, que sirvió

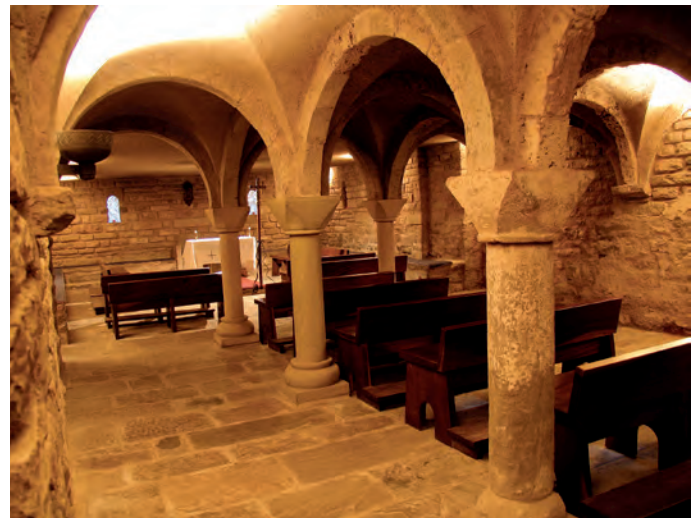
Reconstrucción de la zona de columnas

de modelo a los soportes modernos. Con ello, es importante precisar que las únicas columnas originales que se encontraron *in situ* fueron cuatro: una adosada en el muro norte, entre la escalera y el ábside y las otras tres, junto con otra columna moderna, se encuentran adosadas a los muros orientales que delimitan el ábside. Estos muros –hallados durante las excavaciones y perfectamente visibles desde la nave neoclásica– parecen añadidos, ya que las columnas que tienen adosadas son de planta circular y no medias columnas.

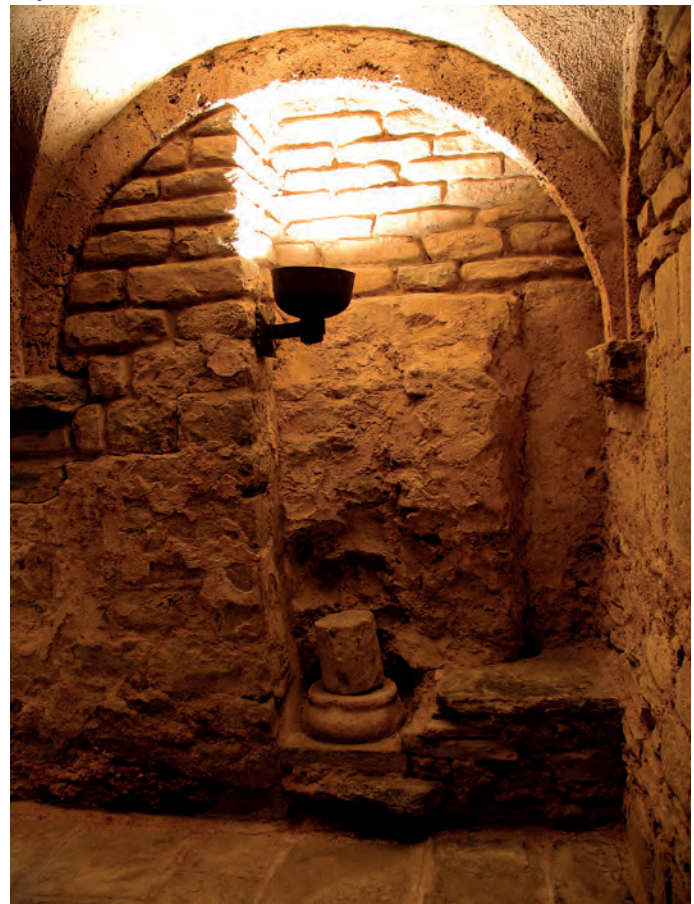
Fragmento de columna ballado *in situ*

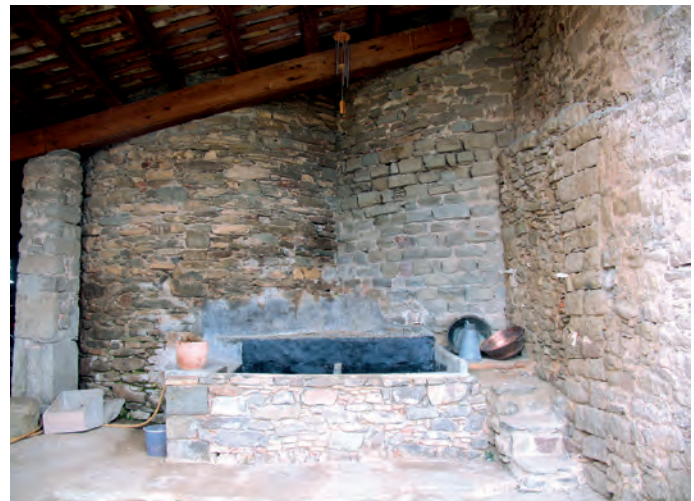
Base de la torre

La torre del castillo, con el paso del tiempo quedó rodeada por otros cuerpos, convirtiendo la planta en un conjunto caprichoso con una gran complejidad de accesos y comunicaciones entre las distintas dependencias. De ahí que el cuerpo inferior de la torre solo sea visible desde un patio interior. Sus muros son muy gruesos (2,20 m), por lo que el diámetro exterior de 6,50 m queda reducido a un diámetro interior de unos 2,20 m en la planta baja, y de unos 3,10 m en el primer piso.

Su aparejo –de sillares de tamaño medio, alargados, desbastados, unidos con argamasa y colocados en hiladas muy regulares– y las características generales de la construcción, permiten fechar la torre a inicios del siglo XI.

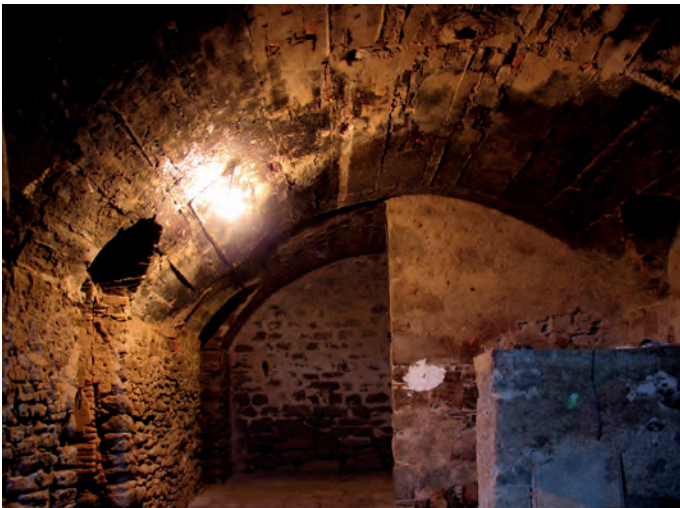
Sala abovedada

El otro elemento románico del antiguo castillo es una estancia rectangular situada al Suroeste de la torre. Se trata de una habitación cuya bóveda de cañón fue recubierta de

hormigón en algún momento del siglo XX. La parte oriental de la bóveda fue construida con ladrillos, lo que hace pensar en un añadido y que, por lo tanto, originariamente dicha dependencia estuvo separada de la torre. La portada románica,

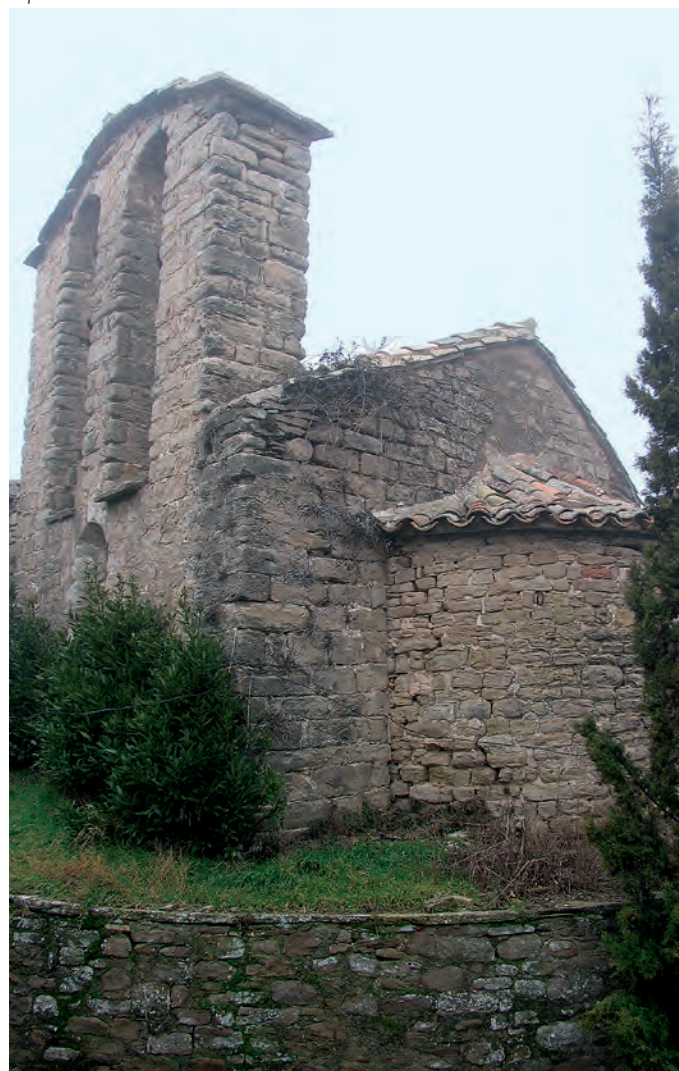
*Espadaña*

Gran parte de esta construcción originaria ha llegado hasta nosotros, pero no son pocos los cambios sufridos. En el siglo XII se abrió un arcosolio en el muro meridional, junto al ábside. El semicírculo absidal, quedaba iluminado mediante un vano abocinado abierto en un nuevo muro adosado desde el exterior, sobre el que se erigía una espadaña con dos arcos muy alargados, similar a la de Sant Nazari de la Garriga (Oristà) y a tantas capillas rurales de la zona. Cabe afirmar que la posición meridional de esta espadaña resulta muy particular, ya que en la mayoría de los casos aparece sobre el muro occidental.

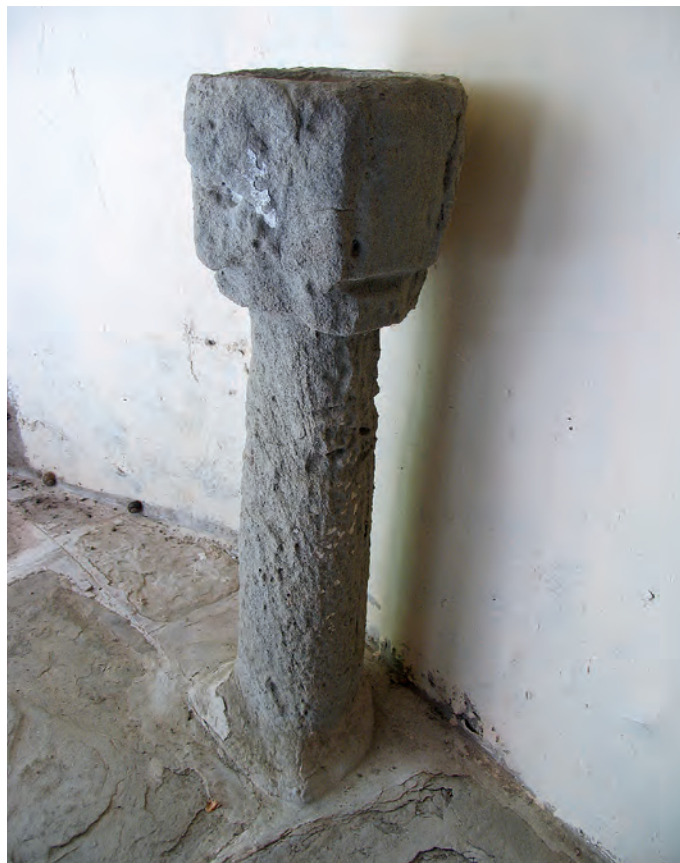
Pila bautismal

Cabe mencionar la existencia de una pila bautismal, situada en el exterior de la puerta, y utilizada actualmente como maceta. Se trata de una pila por inmersión, de finales del románico, decorada con una simple banda en relieve en la parte superior; muy similar a la de la vecina capilla de Sant Genís sa Devesa.
