# ORPÍ

## Castillo de Orpí

## Iglesia de Sant Miquel de Orpí

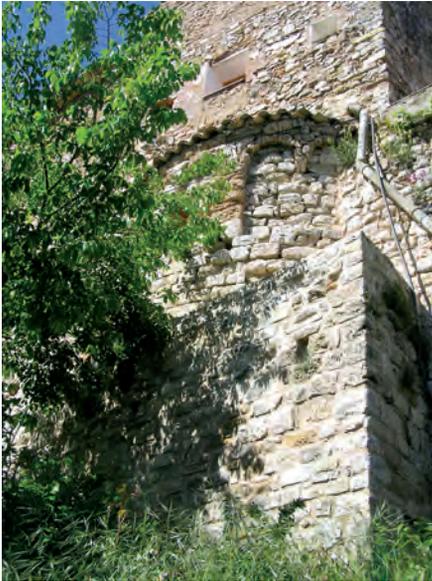
Restos del ábside

A diferencia del interior, en donde la organización primitiva del templo resulta perfectamente perceptible, el único elemento románico que se aprecia desde el exterior es la parte central del ábside, que sobresale, sobre un zócalo que salva el desnivel del terreno, de una casa de construcción posterior a la que queda subordinado el templo. Por debajo de lo que parecen los restos de una moldura de perfil en ángulo recto situada bajo el alero de la cubierta, se hace patente una decoración consistente en un friso de tres dobles arquillos ciegos entre lesenas con una sucesión de losas planas a modo de dovelas trabajadas con piedra pómez, material que reaparece en las lesenas y en la ventana absidal. En este sector externo, el aparejo fue trabajado con bloques de dimensiones no muy grandes, solo descantillados y dispuestos en hiladas horizontales que se desdibujan parcialmente a causa del mal estado de conservación del paramento. En una fase más tardía se añadió una capilla cuadrangular a la que se adosa una sacristía que queda aneja al ábside, así como el campanario de torre poligonal que se levanta en el ángulo suroeste.

El portal de acceso, abierto en el muro sur, es producto de una reforma efectuada en el año 1653, aunque seguramente la puerta primitiva se situó en el mismo sitio. La única ventana a través de la cual recibe luz el templo —que es original— se localiza en el centro del muro absidal, es de medio punto abocinado. Aparte de esta, existe una ventana cegada

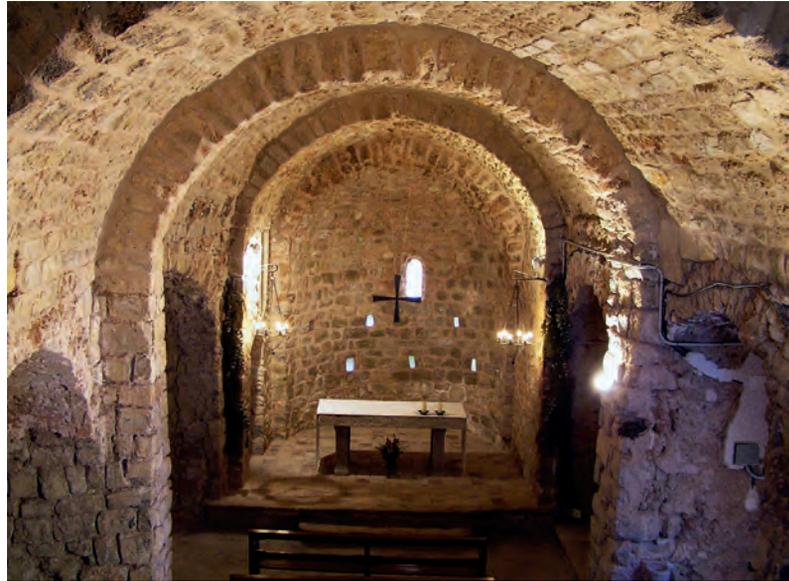
Interior

El templo está formado por una sola nave y un ábside semicircular, cuya unión entre ambos cuerpos se realiza mediante un amplio espacio presbiteral. Se cubren con bóveda de cañón tanto este espacio como la nave, las cuales están reforzadas con dos arcos fajones, mientras que, por su parte, el ábside es cubierto con bóveda de horno. Interiormente, los muros longitudinales fueron aligerados *a posteriori* con arcos abiertos a modo de capillas, dos en el muro norte y uno en el muro sur.
