# PERAFITA

## *Iglesia de Sant Pere*

## *Ermita de Santa Margarida de Vilaltella*

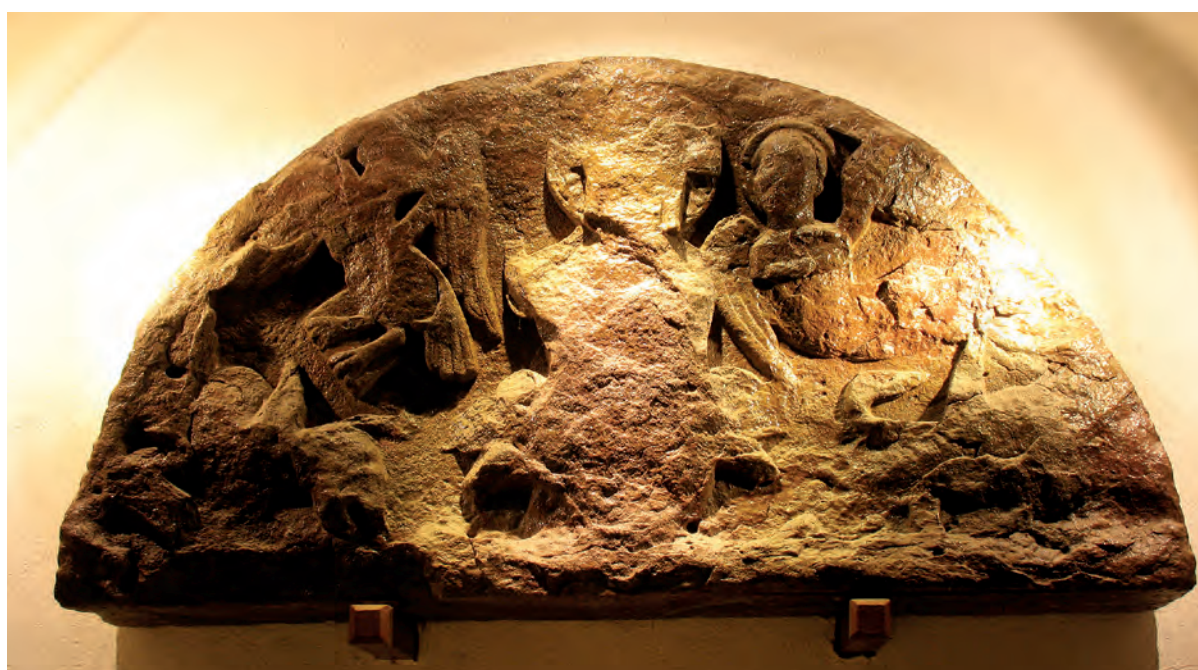
*Tímpano*

El tímpano románico, único vestigio del templo del siglo XII, formaba parte de la portada de la iglesia de Sant Pere. Al tratarse de un tímpano esculpido en marga (material compuesto de cal y arcilla) su degradación ha sido muy acentuada, lo que dificulta su lectura estilística y su interpretación iconográfica.

No obstante, hay que decir que nos encontramos ante una composición sencilla, formada por la imagen de Cristo en majestad, en el centro, rodeada por los símbolos de los cuatro evangelistas (el Tetramorfos), dos a cada lado, pudiéndose identificar tan solo los dos superiores, correspondientes a san Juan (el águila) y a san Mateo (el ángel). Los símbolos inferiores representarían a san Marcos (el león alado) y a san Lucas (el toro alado). Del Cristo en majestad, la parte que mejor se ha conservado corresponde al nimbo crucífero, mientras que el resto apenas se percibe.

Aunque su estado de conservación es lamentable, cabe destacar su importancia, pues los tímpanos esculpidos son muy raros en la región. Se sabe, por los restos conservados, que la desaparecida catedral románica de Vic poseía una portada con tímpano esculpido. Y hay que mencionar también los tímpanos de Sant Joan i Sant Pol en Sant Joan de les Abadesses, los dos en la órbita de los monumentos que dependen directa o indirectamente del taller de Vic-Ripoll. Aún así, iconográficamente estos dos últimos tímpanos no tienen nada

que ver con el de Perafita. Pero estilísticamente, a partir de lo poco que se conserva, se puede decir que han sido trabajados de una manera similar, al igual que unos pequeños relieves semicirculares conservados en el Museu Episcopal de Vic que representan los símbolos de los evangelistas y que se cree procedentes de la portada de la catedral románica de Vic.

El tratamiento de las alas del hombre y del águila, la cola y las patas de esta última, el nimbo crucífero y la parte posterior de la cabeza de san Mateo también recuerdan la escultura de la fachada de la catedral románica de Vic. Por ello, la cronología del tímpano de Perafita podría establecerse en relación a la de Vic, es decir, hacia la segunda mitad del siglo XII.

En 1987 el tímpano fue trasladado al interior de la iglesia parroquial, para evitar su degradación total, protegiéndolo dentro de una hornacina acristalada situada a los pies del templo.
