PONTONS

Castillo

Torre de Cal Rei

Iglesia de Sant Joan de la Muntanya

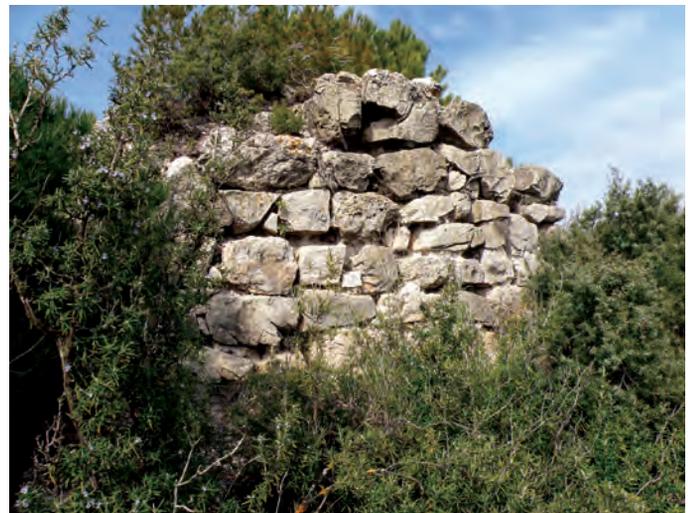
Restos de la fortaleza

Actualmente es muy poco lo que se conserva de la construcción, ya que el paso del tiempo se ha encargado de hacer desaparecer casi por completo cualquier vestigio. Lo que ha llegado hasta el presente en mejores condiciones son los restos —en el sector meridional— de una torre que, en origen, presentaba planta circular; a juzgar por el grosor de sus muros, cabe suponerla de considerable altura, si bien en la actualidad los escasos lienzos conservados apenas superan el metro de alto. Por lo conservado podemos afirmar que el aparejo de la construcción estaba compuesto por sillares de

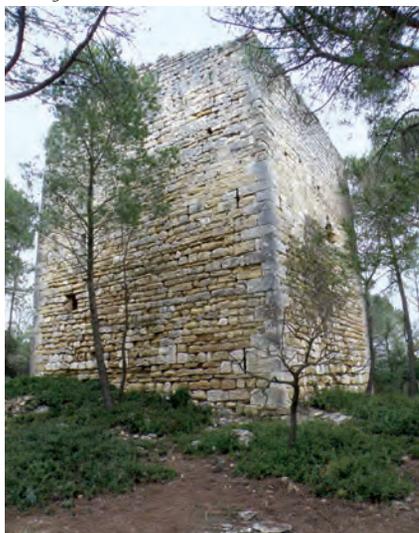
Vista general del torreón

Se desconoce la existencia de noticias históricas acerca de esta construcción de época medieval. A pesar de ese vacío documental parece claro que nos hallamos ante una casa fuerte cuya función principal fue la residencial, no tanto la defensiva. Se trata de un edificio de planta casi cuadrada, cuyos lados cortos miden aproximadamente 8 m y los largos unos 8,5 m. Su altura actual oscila entre los 10 y los 11 m, y su interior está claramente dividido en tres plantas, cuyas respectivas cubiertas se han perdido por completo. Por otro lado, el interior de la construcción aparece compartimentado en dos espacios por un muro transversal que alcanza la misma altura que los perimetrales. En el más ancho de los dos espacios resultantes se ha conservado un arco diafragmático trazado entre los muros perimetrales este y oeste, que debía de contribuir a sostener el envigado que separaba las dos primeras plantas del edificio.

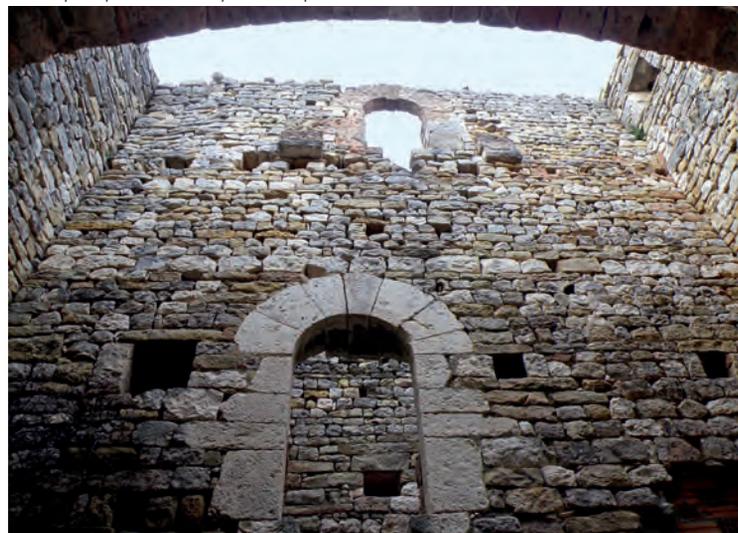
Muro que separa los dos espacios en que se divide el interior

El muro transversal de separación entre los dos espacios se muestra perforado por un acceso en cada una de las tres plantas. La puerta inferior, abierta en el extremo este, ha sido destruida y sustituida en fecha reciente por una lamentable obra de ladrillos y cemento. Sí se han conservado en su estado primigenio las puertas de los dos niveles superiores, en una posición más centrada. Tanto el dovelaje de sus arcos de

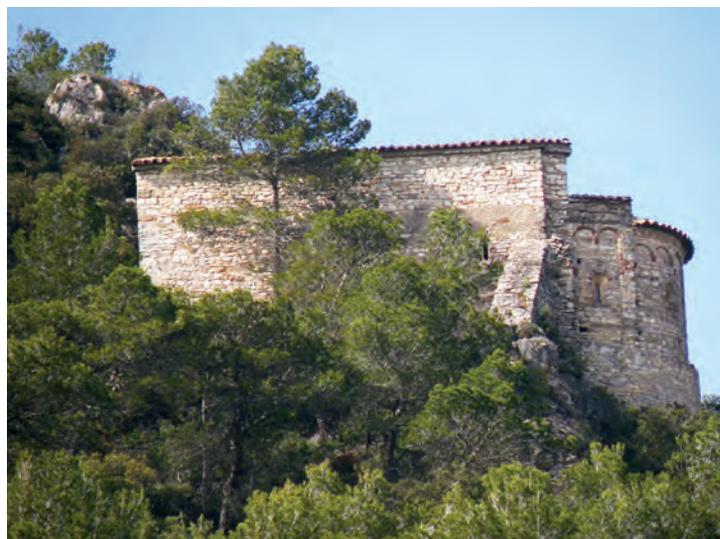
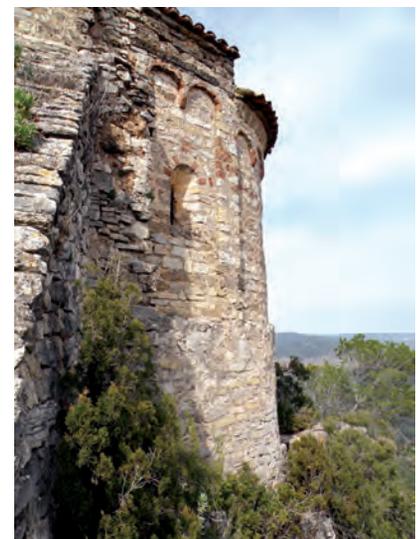
Vista general
Detalle del ábside

Al exterior, la cabecera se asienta sobre un inmenso zócalo, de una altura inusitada, y presenta la típica decoración del conocido como "primer románico". El ábside aparece articulado por tres lesenas, unidas entre sí mediante grupos de cuatro arquillos ciegos. En los dos espacios comprendidos entre ellas se sitúan las dos ventanas absidales. Los arcos ciegos entre lesenas se reducen a dos, por su parte, en el tramo presbiteral. Al contrario de lo que sucede en esta parte de la cabecera, el resto de los paramentos exteriores de la iglesia están exentos de decoración, incluida la fachada occidental, que no presenta ni puerta de acceso ni ningún tipo de vano. La puerta de entrada al templo se abre, por el contrario, en el muro meridional; se trata de un sencillo vano de medio punto con dovelaje de gran tamaño, sin elementos ornamentales. El muro septentrional, por otro lado, acoge otra puerta que comunica con el exterior, si bien en este caso de factura moderna, abierta en un momento muy posterior al de la construcción del edificio románico.

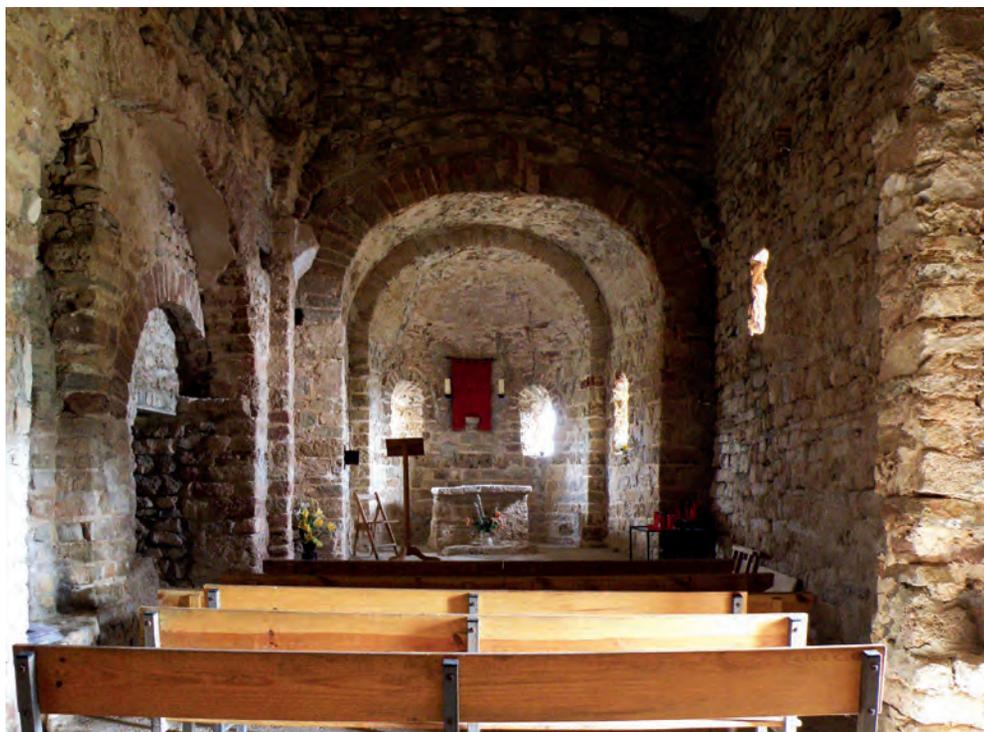
Interior hacia la cabecera

ellos– no quedan sino los muñones de sus arranques. En la cuenca absidal propiamente dicha, cubierta con bóveda de cuarto de esfera, se abren dos ventanas de arco de medio punto y doble derrame. También el tramo presbiteral, cubierto con bóveda de medio cañón, acoge dos ventanas de las mismas características, una en cada muro lateral.

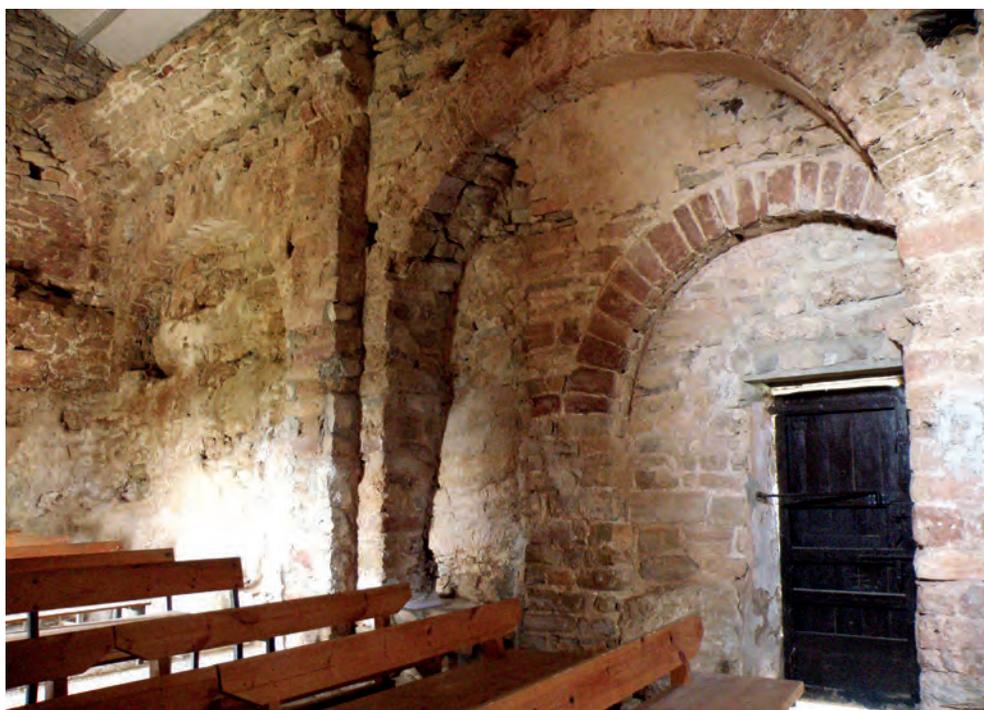
*Arcos formeros
del muro septentrional*

muro norte, mucho menos afectado por reformas, conserva todavía dos grandes arcos formeros de descarga de medio punto, uno en cada tramo de la nave, que apoyan en pilastras adosadas lateralmente a aquellas otras pilastras que recogen los arcos fajones; como aquellas, van coronadas por impostas lisas. Esta combinación de pilastras acaba formando un sistema de soportes en forma de T, adosados al muro septentrional del templo. Con casi total seguridad, el muro sur presentaba en un principio un sistema sustentante idéntico y, como ya se ha comentado, también contaría con dos arcos de descarga de las mismas características que los existentes en el muro opuesto, de los que de hecho aún son visibles algunos restos en el paramento de la zona más cercana a los pies de la iglesia, prácticamente ocultos por el recrecimiento de la pared.

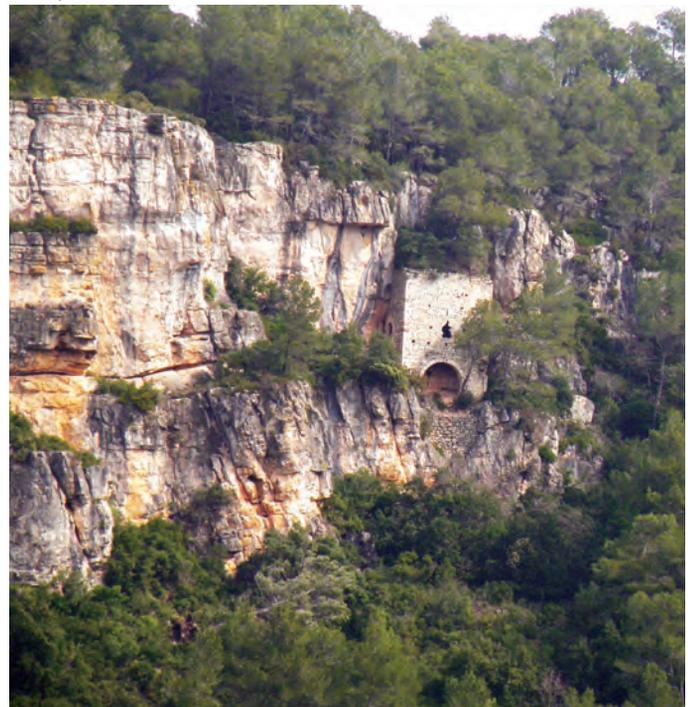
Vista panorámica

El muro que mira hacia la riera de Pontons, el oeste, presenta a media altura una deteriorada ventana que originalmente sería de medio punto y derrame simple. Ligeramente por encima se dispone una pequeña aspillera. Ese muro occidental se soporta gracias a un gran arco de medio punto –formado por estrechas dovelas perfectamente labradas– que se dispone por debajo, a un nivel inferior al de la pavimentación del templo. Los trabajos de cimentación del edificio incluyeron la construcción de un muro por debajo del citado arco, para solventar el problema que podía suponer la existencia de un cortado en los riscos sobre los que se asienta la construcción. Esta presenta un aparejo bastante cuidado; el grueso de sus muros está formado por pequeñas piedras bien desbastadas, cuyas medidas varían ligeramente, unidas con mortero y colocadas formando hiladas de considerable regularidad. Además, las esquinas de la construcción, la puerta de entrada, algunas zonas bajas de los muros y el gran arco del muro oeste que sirve de asiento a la iglesia están contruidos con sillares de perfecta labra, algunos de ellos de tamaño considerable. Por el contrario, el muro que rellena el cortado de la roca natural está contruido, como es lógico, con simple mampostería.
