# RUBÍ

## Iglesia de Sant Pere

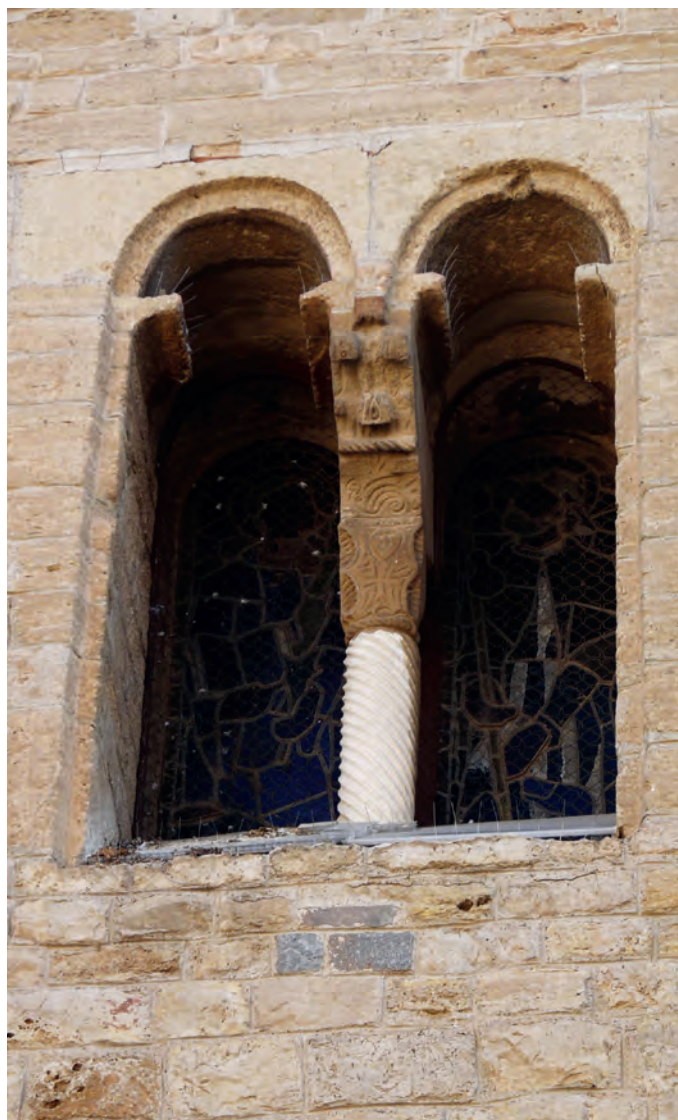
*Ventana geminada de la fachada oeste*

En esta zona alta destaca la ventana geminada, dispuesta centrando el muro, que presenta elementos arquitectónicos y escultóricos reaprovechados de una supuesta edificación anterior prerrománica. La ventana consta de dos arcos monolíticos que apoyan sobre impostas y un soporte central formado por base, columna, capitel, ábaco y una imposta doble a modo de arquitrabe.

La columna estriada se remata con un capitel de piedra en el que se representa un esquemático rostro humano de forma almendrada dispuesto sobre una cruz de brazos dobles. El tipo de rostro ha sido puesto en relación con las decoraciones existentes en algunas impostas de Sant Hilari d'Abraera (Baix Llobregat) y de Sant Pere de les Puel·les (Barcelona). El capitel cuenta en la parte superior de su cesta con un friso ornamental en diente de sierra, mientras que el registro inferior presenta una ornamentación en sogueado, motivo que también puede localizarse en las impostas de la iglesia

de Sant Esteve de Palau Sardiaca (Alt Empordà). Por encima del capitel se aprecia una imposta con un esquemática figura zoomórfica que ha sido identificada con una ave. Como base de la columna se colocó un capitel dispuesto al revés, difícilmente observable desde la Plaza del Dr. Guardiet.

Exceptuando la columna estriada, los componentes de la ventana probablemente podrían situarse cronológicamente dentro de la segunda mitad del siglo X. Estos elementos escultóricos de factura prerrománica habrían sido reaprovechados al construir la portada a finales del siglo XI o principios del XII.

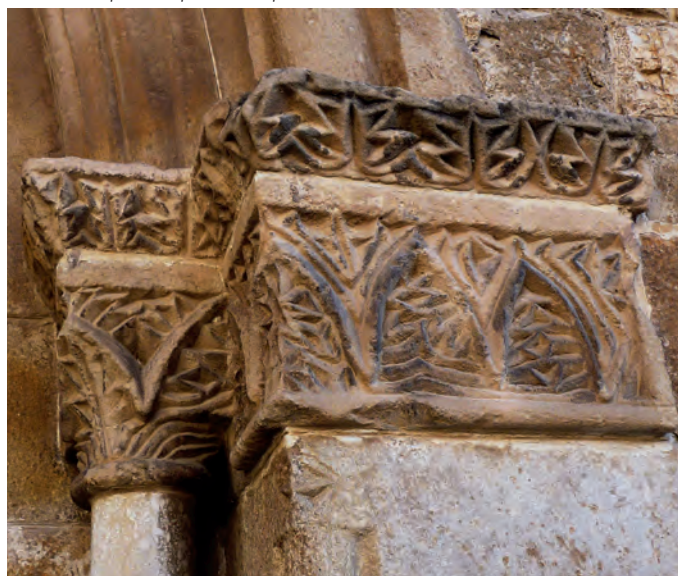
*Detalle de capitel e imposta de la portada*

La portada, abierta en el muro sur, se resuelve a partir de dos arquivoltas lisas que apoyan sobre impostas dobles y un par de columnas con capiteles decorados con motivos vegetales. La solución recuerda a puertas de estructura sencilla como Santa Clara de Manresa (Bages) y quizás también la de Sant Pere de Castellfollit del Boix (Bages). Cabe recordar que en el caso de Rubí esta segunda puerta fue añadida al cuerpo original de la iglesia en una fecha tardía, en la segunda mitad del siglo XIII. No obstante, el acceso original al templo resulta aún visible en el interior, donde se aprecia la estructura de una puerta de arco de medio punto de mayor altura que la exterior.
