RUBIÓ

Castillo de Rubió

Iglesia de Santa Maria

Iglesia de Sant Pere d'Ardesa

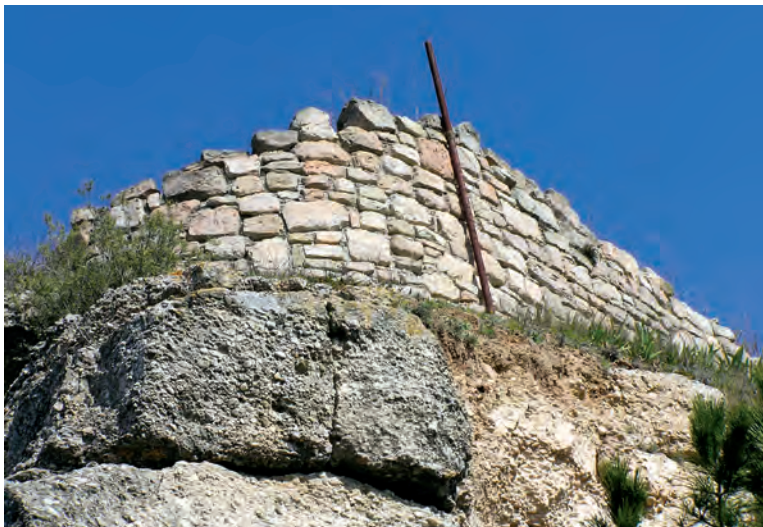
Restos del castillo

Del castillo de Rubió solo pervive la mitad del perímetro de una torre circular, hasta la altura de la primera bóveda, y un conjunto de muros semiderruidos que delimitan su perímetro. Si nos remitimos a la estructura y el aparejo de la torre, con bloques irregulares y solo desbastados, se podría establecer una datación en torno al siglo XI.

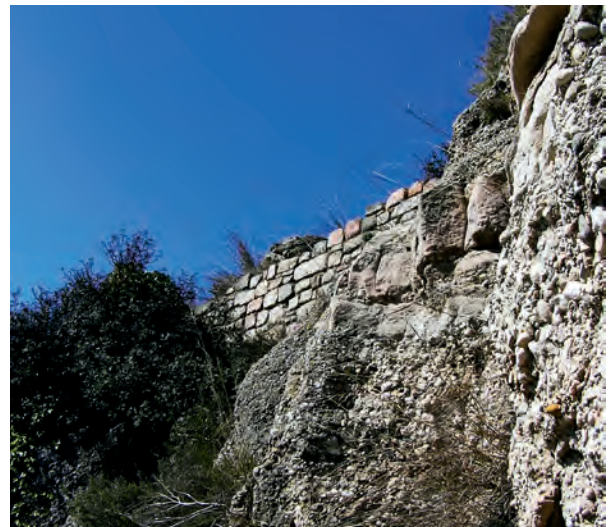
Detalle de uno de los muros

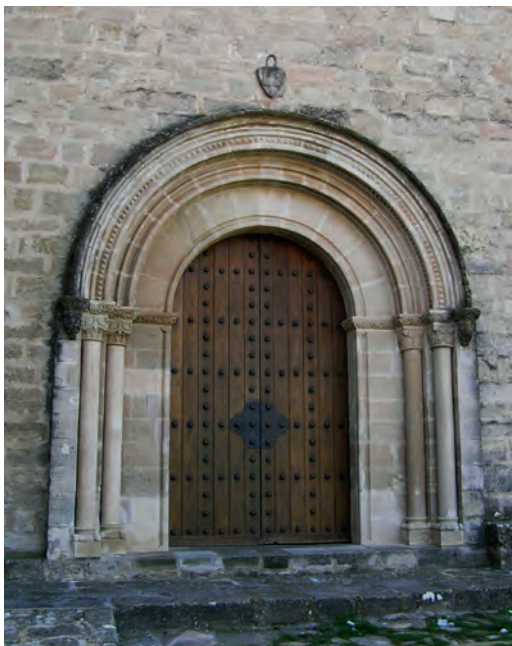
Portada norte

Sin embargo, el elemento más relevante del conjunto es la portada situada en la fachada norte. Se compone de tres arquivoltas en degradación que enmarcan un arco interno de medio punto adovelado. El arco interior apoya encima de una línea de imposta, mientras que la arquivolta exterior y las dos

centrales lo hacen sobre una ménsula y dos capiteles respectivamente. La imposta discurre por el montante a modo de friso y continúa en el ábaco de los capiteles y las ménsulas, y presenta una decoración floral de tradición románica, con tallos ondulados que se enrollan y envuelven tres folíolos en la parte izquierda y cuatro en la derecha. En el montante interno izquierdo de la puerta hallamos el único elemento figurativo de la imposta, un pavo real que extiende su cuerpo para adaptarse al marco arquitectónico.

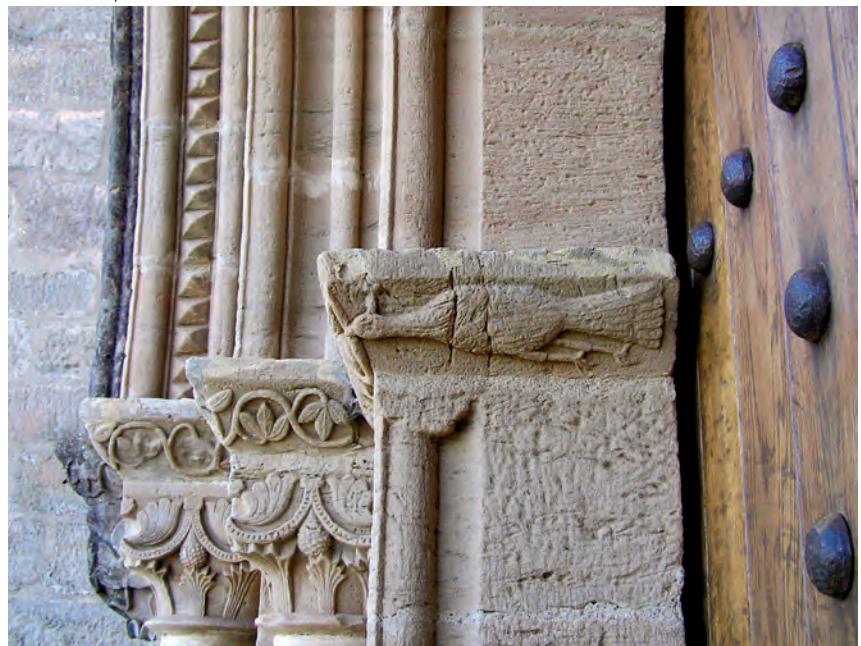
Detalle de la portada norte

Por otro lado, los capiteles presentan una decoración esencialmente vegetal. Así, los dos del lado izquierdo se componen de dos registros: en el superior hallamos unas hojas envueltas por una cenefa perlada que dibuja semicírculos, entre las uniones de los cuales cuelgan frutos, mientras que el

registro inferior está decorado mediante palmas con folíolos abiertos en forma de abanico que alternan dos medidas distintas. En el lado derecho de la puerta, el capitel interno cubre su superficie con hojas de parra que surgen de dos tallos, mientras que en el ángulo central superior se acomoda una imagen de fisonomía canina. Del mismo modo, el capitel externo se decora con dos tallos de los que surgen tres folíolos cuantiosamente nervados, mientras que el ángulo es ocupado por otra faz de rasgos animalísticos.

Las ménsulas que sustentan la arquivolta exterior están decoradas con tres grandes hojas de higuera, de cuyo tallo surge un florón en la base y, la derecha, con tres hojas con forma de corazón, de dos folíolos las laterales y de cuatro la central

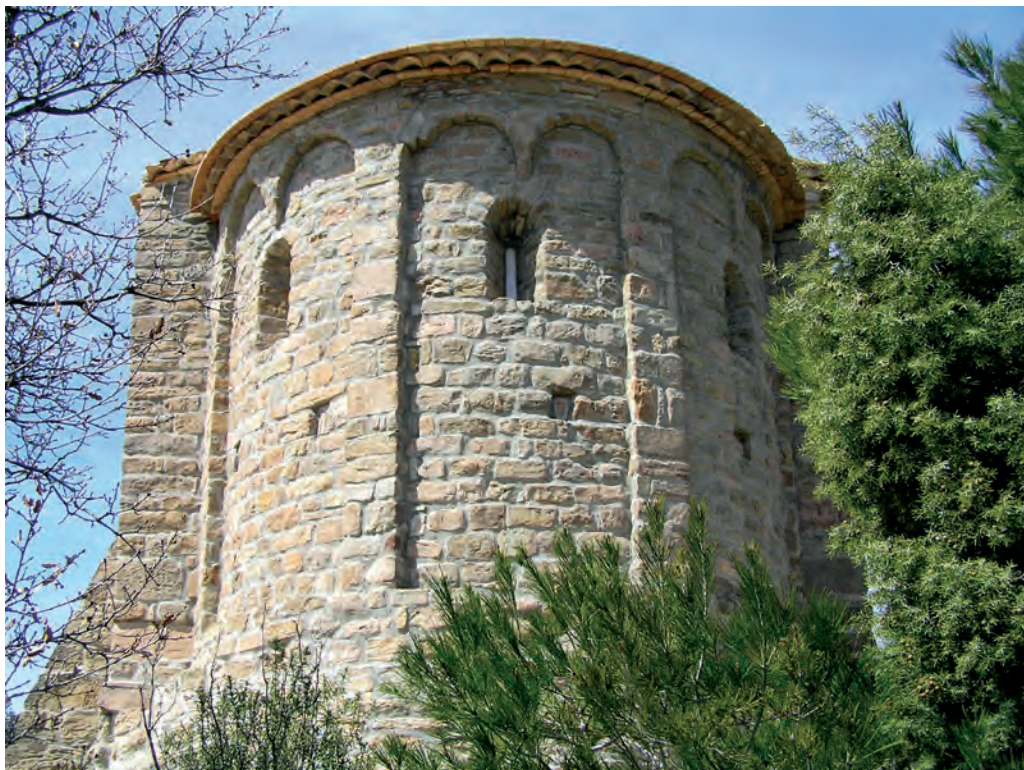
Ábside

En el exterior, la cabecera está decorada por tres series de dobles arcuaciones enmarcadas por lesenas. A ello hay
