BRIEVA DE JUARROS

Iglesia de San Martín

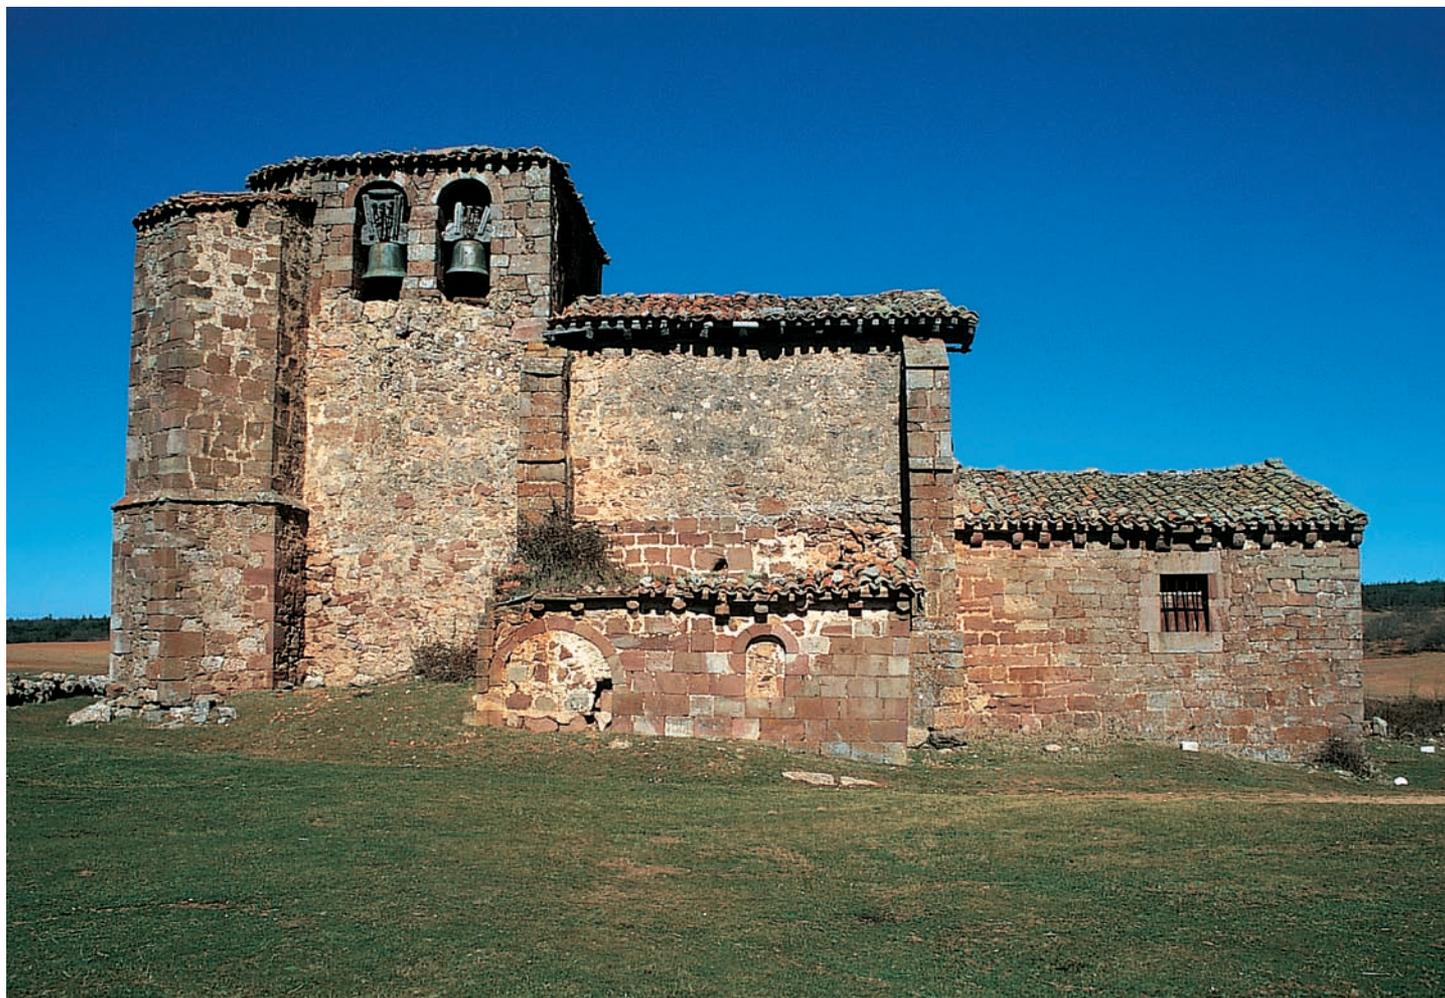
Fachada sur

Es un edificio que alterna la mampostería con sillería rojiza local, compuesto por pequeña cabecera cuadrada –a la que se adosa la sacristía–, una nave de dos tramos, con bóvedas de crucería góticas, y corta torre elevándose sobre el tramo occidental, a la que se accede por un husillo poligonal. Todo el lado norte de la nave está precedido por una estancia –seguramente la antigua troje– que ha perdido la cubierta y junto a ella se halla el cementerio; en el sur la portada está alojada bajo un destartado porche.

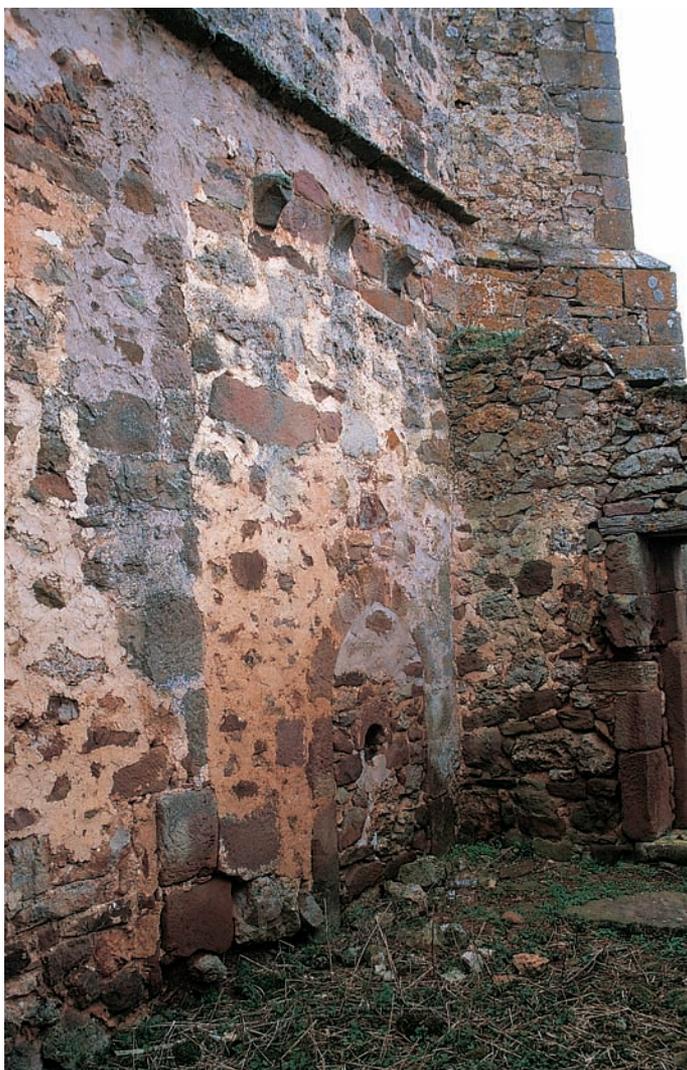
Respecto al lienzo septentrional, se localiza en el segundo tramo de la nave y está formado por un pequeño paramento de mampostería, a poniente de un esquinual que creemos parte de la obra gótica. Conserva restos del coronamiento original, con tres canecillos, dos de proa de nave y uno de nacela. En él se abre una portadita apuntada que tal vez pudiera ser el viejo acceso a la anterior torre o espadaña románica.

Restos románicos en el muro norte de la nave

Todos estos restos parecen muy tardíos, seguramente ya del siglo XIII, pero mientras que el lienzo norte se halla *in situ*, el porche –pues resulta difícil calificarlo de pórtico– está adosado a la nave gótica, destacando además por su buena sillería, sin paralelo en el resto de la iglesia. Esto nos hace pensar en que ni siquiera proceda de este mismo templo sino que fue montado en tiempos posteriores al siglo XVI, quizá procedente de otra iglesia o ermita cercana.

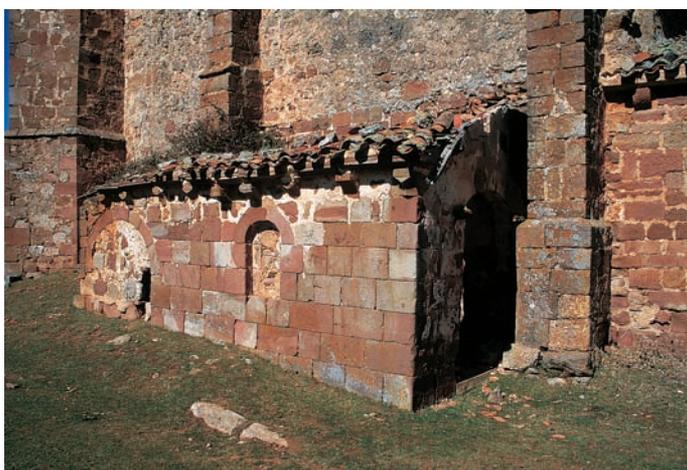
Porche románico

El otro elemento románico es el porche meridional, de reducidas dimensiones pero de buena fábrica de sillería, con un moderno arco escarzano que franquea su lado oriental. El paramento sur de esta construcción es inequívocamente de factura románica, con una sencilla portada cegada, en arco de medio punto, que a juzgar por algunas piedras desprendidas parece doblado, descansando sobre pilastras. Tiene también una ventana, igualmente cegada, de simple arco doblado, de medio punto, sobre pilastras. El alero se compone de cornisa de nacela, con listel recorrido por una línea incisa, y nueve canecillos –a los que hay que sumar otro perdido en el extremo occidental–, seis de ellos de proa de nave, uno de nacela y otros dos de nacela con pequeñas cabecitas o medias ovas.
