HONTANGAS

Iglesia de San Juan Bautista

Ermita de San Mamés

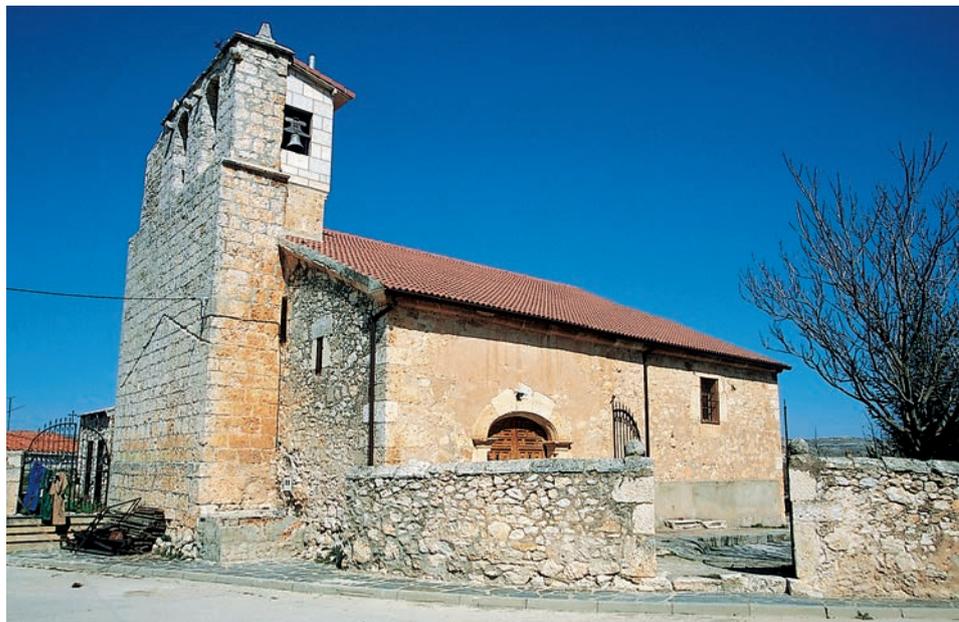
La iglesia vista desde el suroeste

ES UNA IGLESIA DE CABECERA cuadrada y tres naves, con espadaña a los pies, en cuya edificación se ha empleado la mampostería, el sillar y el sillarejo. La mayor parte es resultado de la profunda renovación llevada a cabo con posterioridad a la Edad Media, aunque de época románica se conserva la cabecera, una estructura que exteriormente muestra unos sencillos muros de mampostería revocada y esquinales de sillería, con cubierta a dos aguas y una pequeña saetera abierta en el testero. Al norte y sur los paramentos se coronan con cornisas achaflanadas bajo las que se conserva un único canecillo, situado en el lado meridional y decorado con un tosco saltimbanqui que muestra su cabeza entre las piernas. Esta particularidad de que sólo se conserve un can hace pensar en que todo el alero fue remodelado, quizá en el momento en que se acomete la renovación barroca, que supuso también una intervención en el interior de esta misma cabecera, como tendremos ocasión de comprobar.

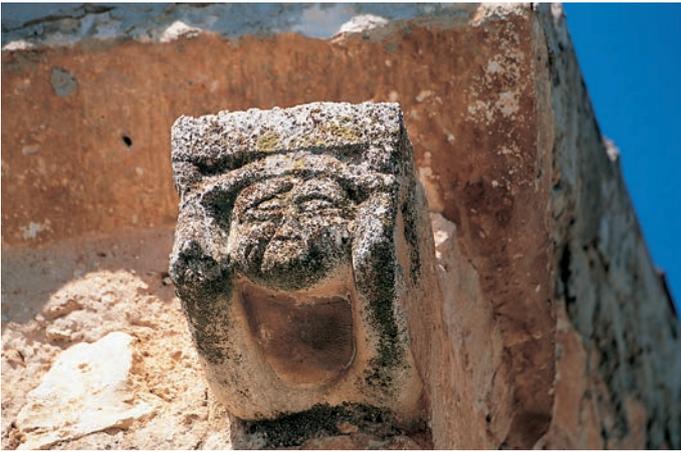
Canecillo de la cabecera

En el testero de la nave central actual se llega a apreciar igualmente el arranque de la primitiva nave románica, que debía ser única y más alta que la cabecera, dotada de cornisa achaflanada soportada por canecillos de proa de nave, aunque también es un único ejemplar el que hoy puede verse, situado en el lado norte. En el resto de la fábrica se pueden llegar a observar algunas piezas anteriores, como el tambor de columna que hay empotrado en la fachada sur.

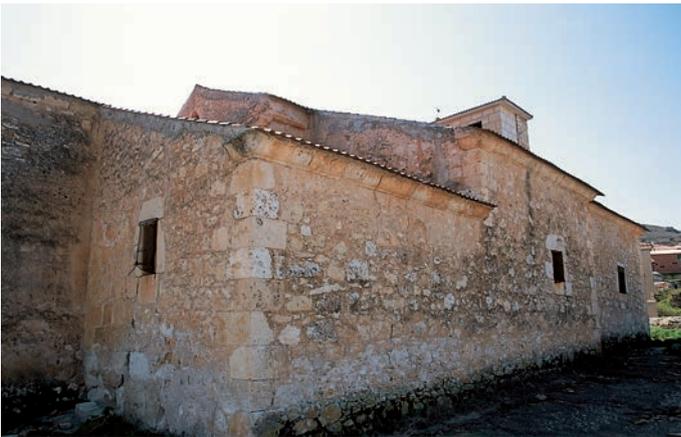
Fachada norte

y dispuesta sobre impostas de listel y chafflán. Sin embargo es en los muros laterales de la cabecera donde mejor se manifiestan los restos supervivientes del templo románico, pues aparecen recorridos por tres arquillos de medio punto cuyas dovelas decoradas con gruesos boceles en las aristas descansan en semicolumnas coronadas por capiteles. Desgraciadamente, a pesar de que estas estructuras se han descubierto recientemente bajo los yesos barrocos, el paso del tiempo ha dejado un marcado deterioro, que afecta especialmente a los soportes y a la mayoría de los capiteles. Así, las basas, dispuestas sobre un plinto que arranca de la cota del pavimento, han desaparecido en su mayor parte, al igual que los fustes y buena parte de los capiteles, de los que sólo se han conservado cuatro, situados en los respectivos extremos.

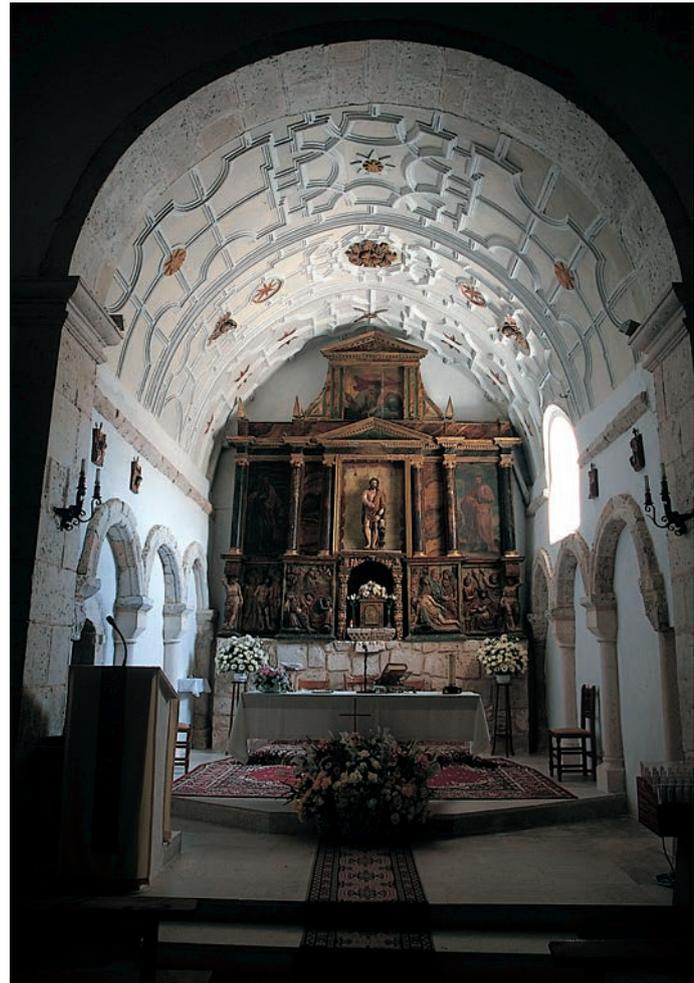
Interior de la cabecera

En el interior la iglesia muestra una estampa barroca, con las naves cubiertas por madera y la capilla mayor luciendo su bóveda de cañón apuntado recubierta por yeserías barrocas

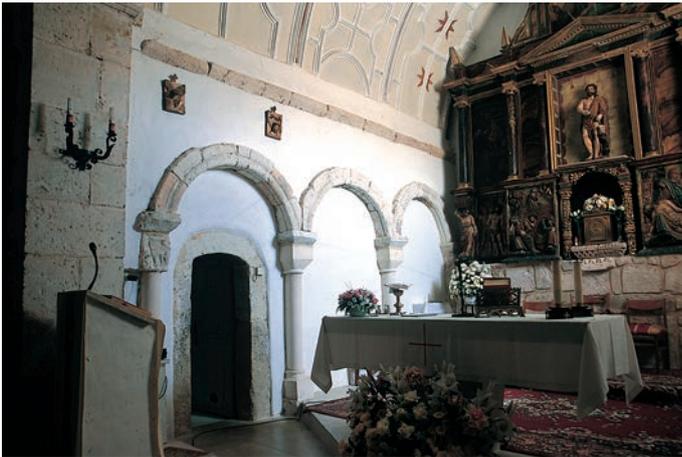
Muro norte absidal

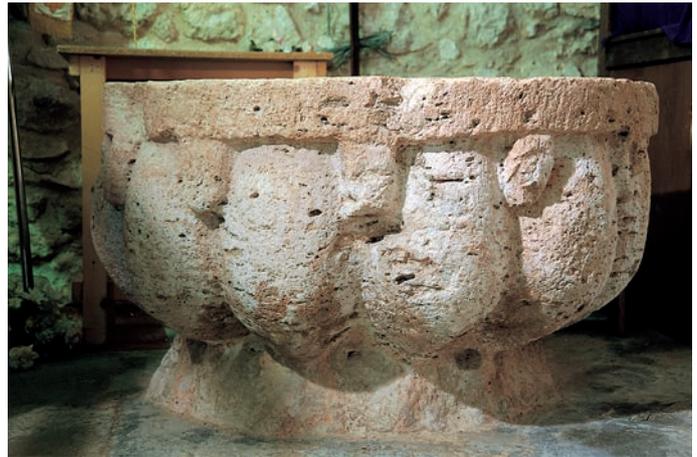
Pila bautismal

La pila bautismal, también románica, es de piedra caliza. Está a los pies de la nave del evangelio, mide 128 cm de diámetro por 74 de altura y 13 de embocadura. Se apoya sobre un ancha basa lisa y exteriormente muestra una cenefa lisa bajo la que se disponen doce gallones, muy desarrollados, entre los que aparecen distintas cabecitas, algunas humanas y otras de toros.

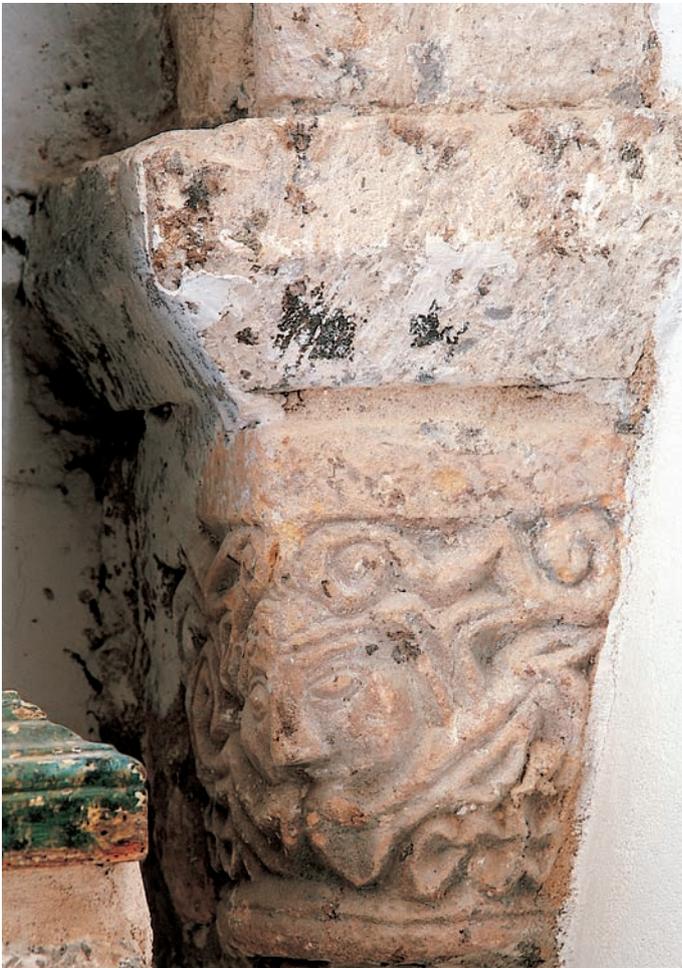
Capitel de las arquerías meridionales

La primera cesta del muro sur, junto al retablo, muestra una cabeza monstruosa, de apariencia animal, con amplios mofletes, vomitando dos apéndices que enmarcan el rostro a modo de barba y rematan en círculos sobre la frente. El otro de este mismo muro representa una cabeza monstruosa, cuyo perfil coincide con la arista y de cuya boca

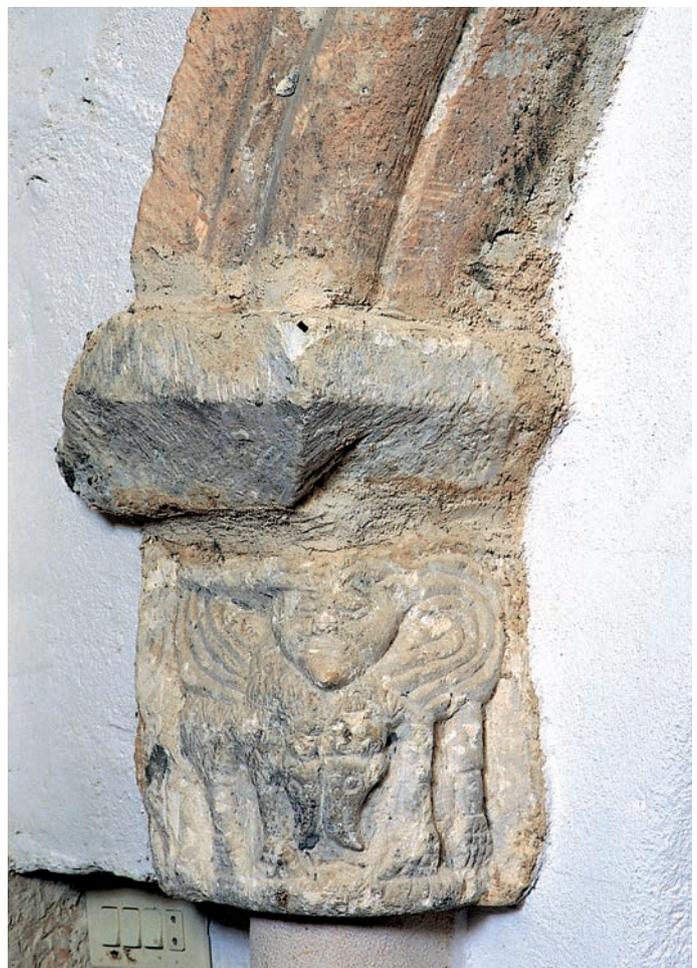
Capitel de las arquerías septentrionales

salen dos roleos vegetales que se distribuyen en los laterales. Por lo que respecta al paramento norte, el capitel inmediato al retablo es de imposible lectura por el estado de deterioro, los otros dos son modernos y el último representa a dos toscas aves confrontadas, cuyos picos se dirigen hacia el ángulo inferior de la cesta y de cuyas colas parece salir una compartida cabecita humana.

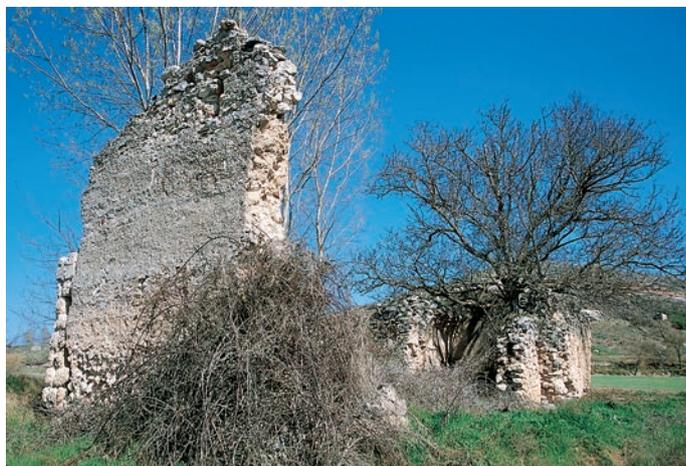
Las ruinas de la ermita vistas desde el suroeste

Los restos corresponden a un pequeño edificio construido en menuda mampostería, con esquinales –casi desaparecidos– y vanos de sillería caliza, compuesto por cabecera cuadrada y una nave, aunque parece que junto a la fachada sur tuvo adosado algún otro elemento más.

debía coronarse con capitel. En cuanto a la nave, más ancha y alta que la cabecera, el deterioro es similar y en este caso la cubierta debía hacerse con una estructura de madera a dos aguas que dejaba a poniente un hastial, en cuya parte superior una pequeña saetera de simple mampostería aportaría una tenue iluminación al interior del templo. Los muros son completamente lisos, hechos con el mismo sistema de encofrado, con esquinales de sillería, aunque tampoco hay rastro aquí de alero ni de campanario.

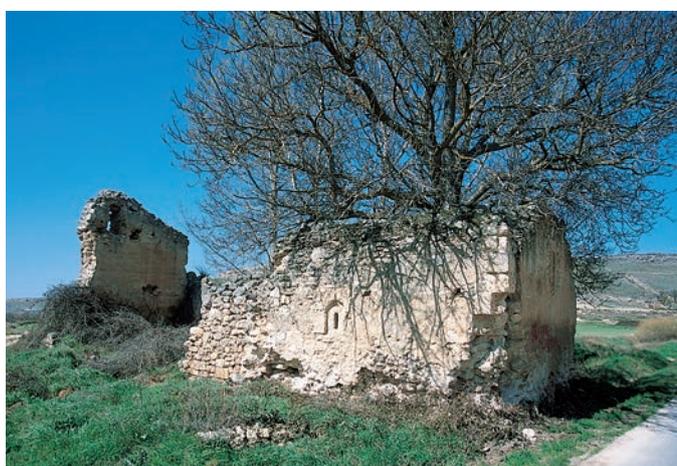
Ventana en el muro sur de la cabecera

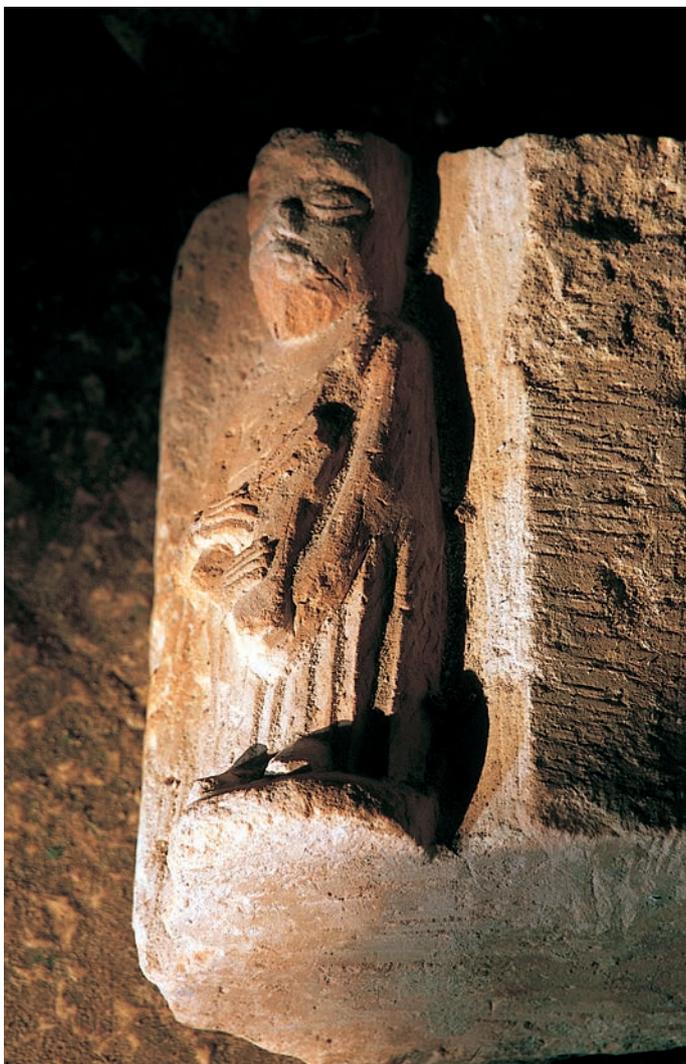
Dovela guardada en la ermita de la Virgen de la Cueva

la talla gótica de la titular, patrona de la Comunidad de Villa y Tierra de Aza, se apilan otra serie de piezas procedentes de la ermita de San Mamés y difíciles de apreciar por las malas condiciones de accesibilidad y de luz que hay en ese lugar. Entre las numerosas piedras que aquí se almacenan caben destacar varias dovelas que seguramente formaron parte de la portada, decoradas unas con cuadrúpedos y otras con figuras humanas, entre las que acertamos a distinguir a un personaje con un objeto cuadrado en la mano izquierda —¿tal vez un libro?— y a un músico tocando el rabel.

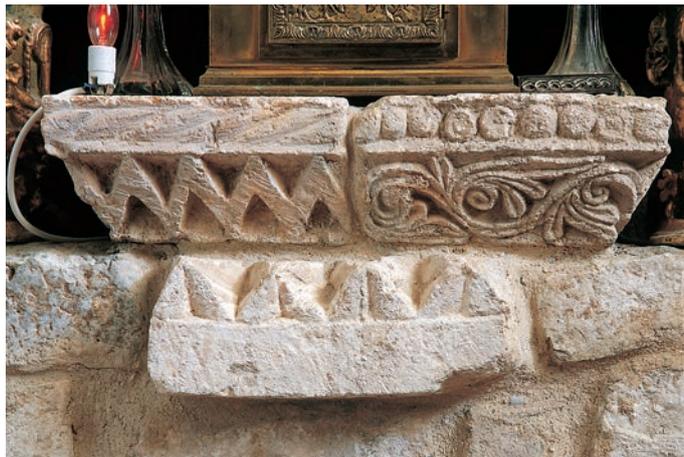
Restos escultóricos guardados en la iglesia de San Juan

En la iglesia se han colocado recientemente, sirviendo como base al sagrario, dos cimacios y una dovela, todos ellos decorados, ésta con puntas de diamante y aquéllos con motivos geométricos y vegetales. Cabe suponer que tales cimacios fueran los que coronaban los capiteles del arco triunfal, portando uno el listel con somero sogueado y el chaflán con destacado zigzag, mientras que el otro decora el listel con círculos en relieve y el chaflán con tallo ondulante del que parten hojas lobuladas.
