SOTILLO DE RIOJA

Iglesia de San Blas

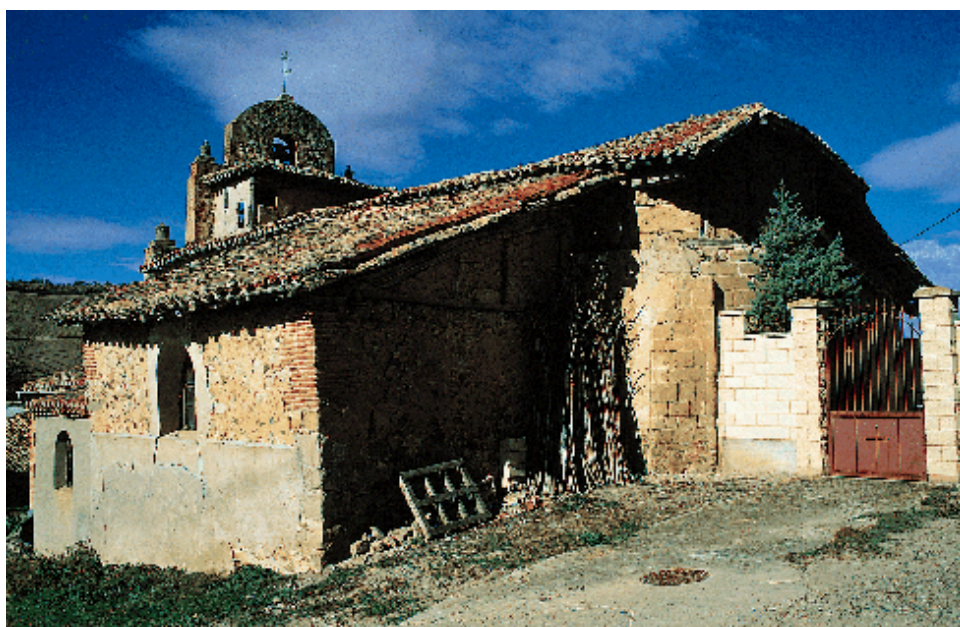
Restos de la cabecera

Por los restos supervivientes, visibles en cabecera y nave, cabe suponer que el templo románico fuera todo él de sillería arenisca, con el habitual esquema de ábside semicircular, presbiterio recto y una nave, sin que sepamos el sistema de campanario que empleó. Exteriormente el hemiciclo absidal está muy deteriorado y seguramente con su parte inferior cubierta por la acumulación de tierras junto a sus muros. Se divide en tres paños, separados por dos contrafuertes prismáticos, contando en origen con toda probabilidad con un ventanal en el testero, hoy cegado y quizá destruido. En sus paramentos se aprecian algunas marcas de cantero en forma de M, pero no conserva

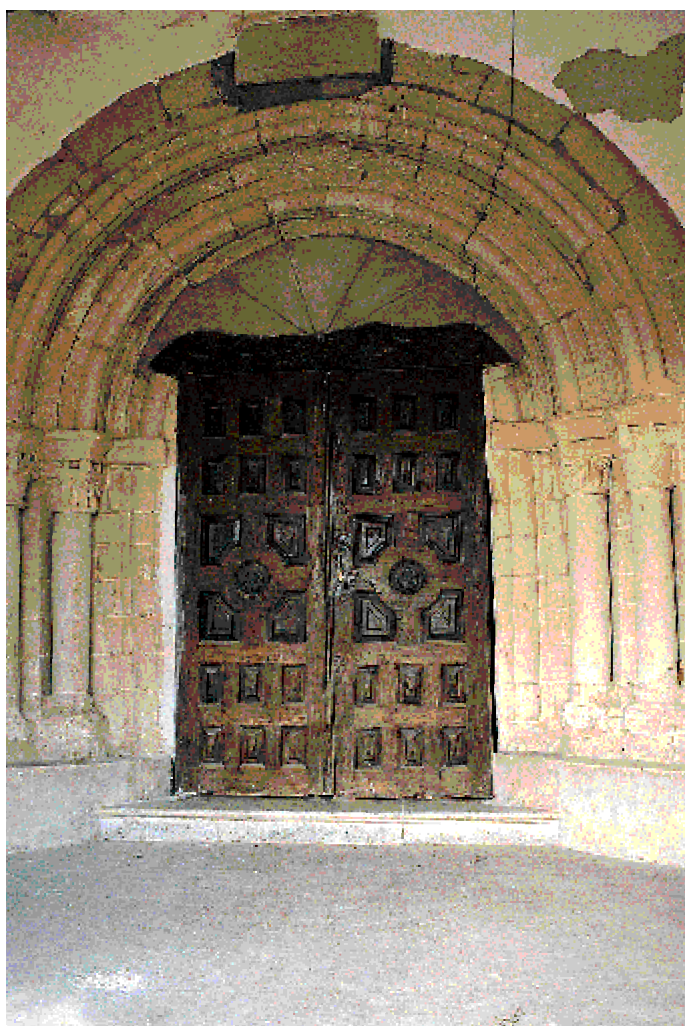
*Portada*

La portada se halla bajo un pórtico levantado en 1958 y es el elemento más noble de todo el templo. Cabe suponer que se hallara originalmente en el centro del muro de

la nave, por lo que se puede sospechar entonces que esa nave románica pudo ser algo más larga que la actual, ya que el acceso no parece que esté remontado, ocupando su primitiva disposición. Enmarcada entre dos contrafuertes –el más oriental rematado por una especie de friso a base de bocelos y mediascañas en zigzag vertical, de cronología románica–, consta de tres arquivoltas de medio punto, la interior correspondiente al semidestruido arco de ingreso y todas molduradas a base de bocelos, mediascañas, listeles y cavetos. La interior está trasdosada por una nacela rellena de rectángulos entallados rebajados, mientras que la segunda tiene en el intradós un listel relleno de romboides en relieve y en la parte frontal otro listel con pecelillos al que sigue una nacela cargada de zarcillos. Por lo que respecta a los apoyos, el arco interior descansa sobre pilastras y los exteriores sobre columnillas acodilladas sobre desgastado podio, con basas áticas, fustes monolíticos y capiteles de tosca decoración vegetal. Los dos interiores

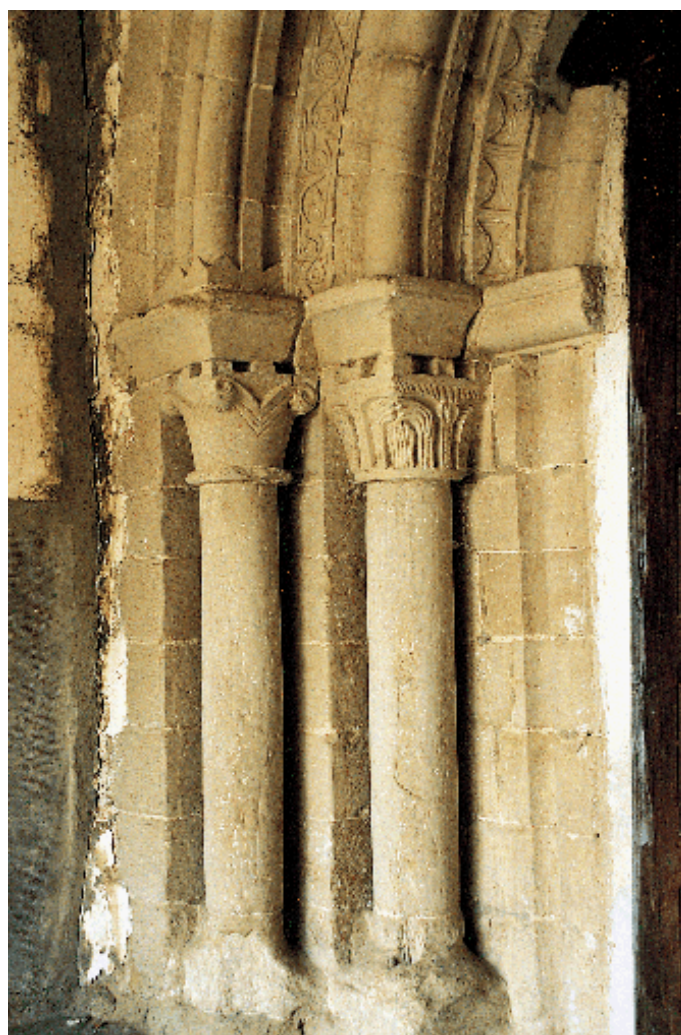
*Detalle de la portada*

son iguales y portan rudimentarias folias a modo de helechos, de marcados nervios y torpe disposición en vertical,

a veces con los extremos doblados o formando una gran T; los exteriores, también idénticos entre sí, se decoran con hojas lisas, con algunas incisiones en V en la parte superior y remate en palmetas aveneradas. Las cestas se coronan con ábaco de tacos bajo cimacios de nacela.

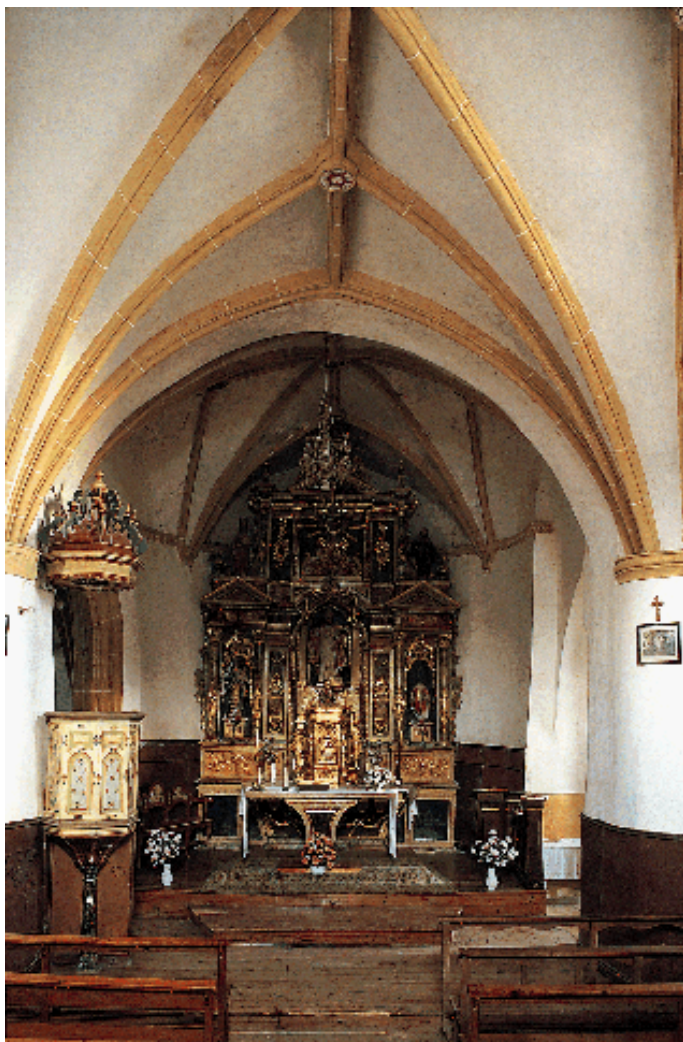
Interior

El interior del templo se nos muestra revocado en su conjunto, cubierto por bóvedas de crucería. Sólo llegan a apreciarse algunos restos románicos en el ábside, concretamente la imposta de ajedrezado que sirve de base a la bóveda de horno, de la que llega a verse también el arranque, recubierta o sustituida en su parte superior por una crucería de tipología tardogótica.
